平成 25 年8月9日
大雨洪水災害対応の記録

雫石町

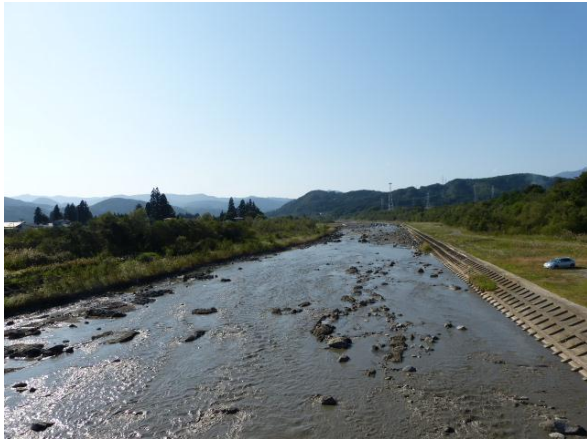
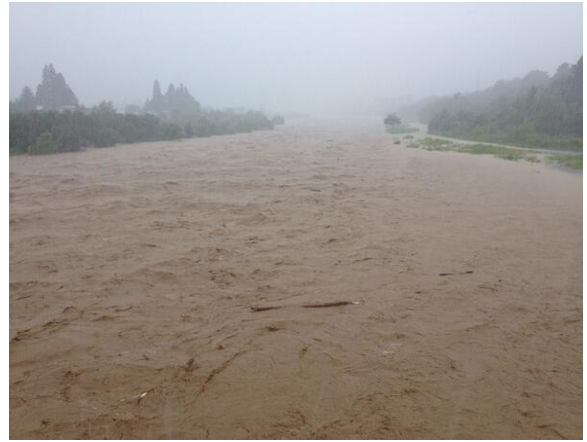
雫石川（竜川）の状況

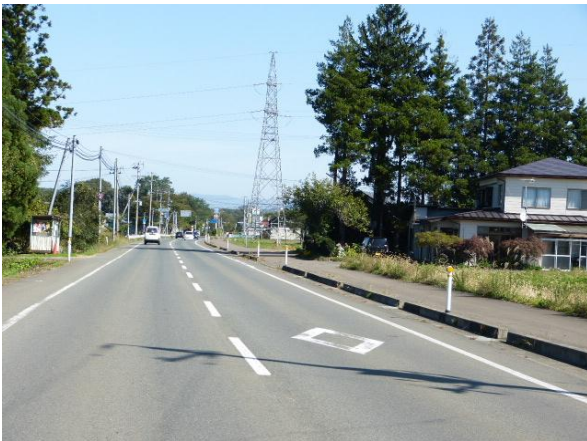
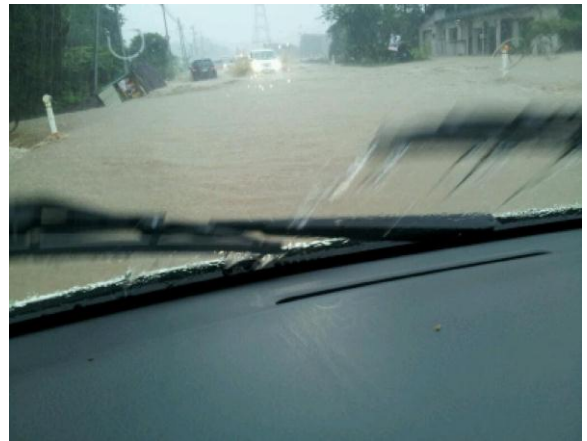
片子沢地内県道の状況

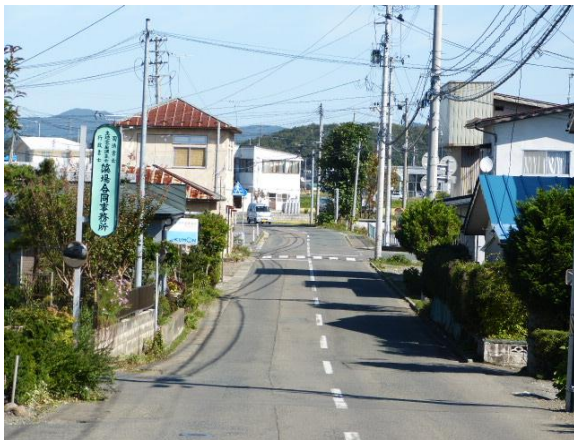
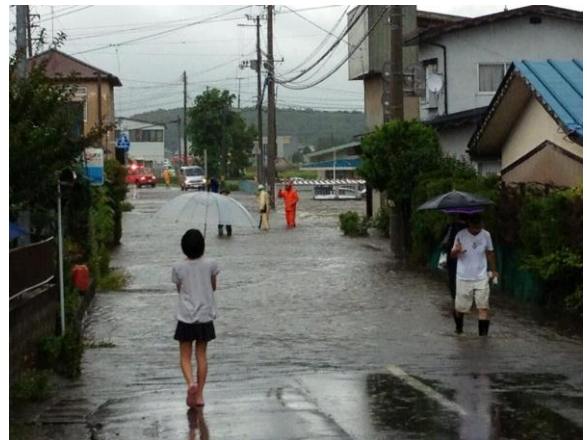
役場西側町道の状況
