# 第6回 大松倉山南部地域 地熱調査協議会

2019年12月19日  
於 雫石公民館

2019年度掘削調査報告について

2020年度(予定)掘削調査概要について

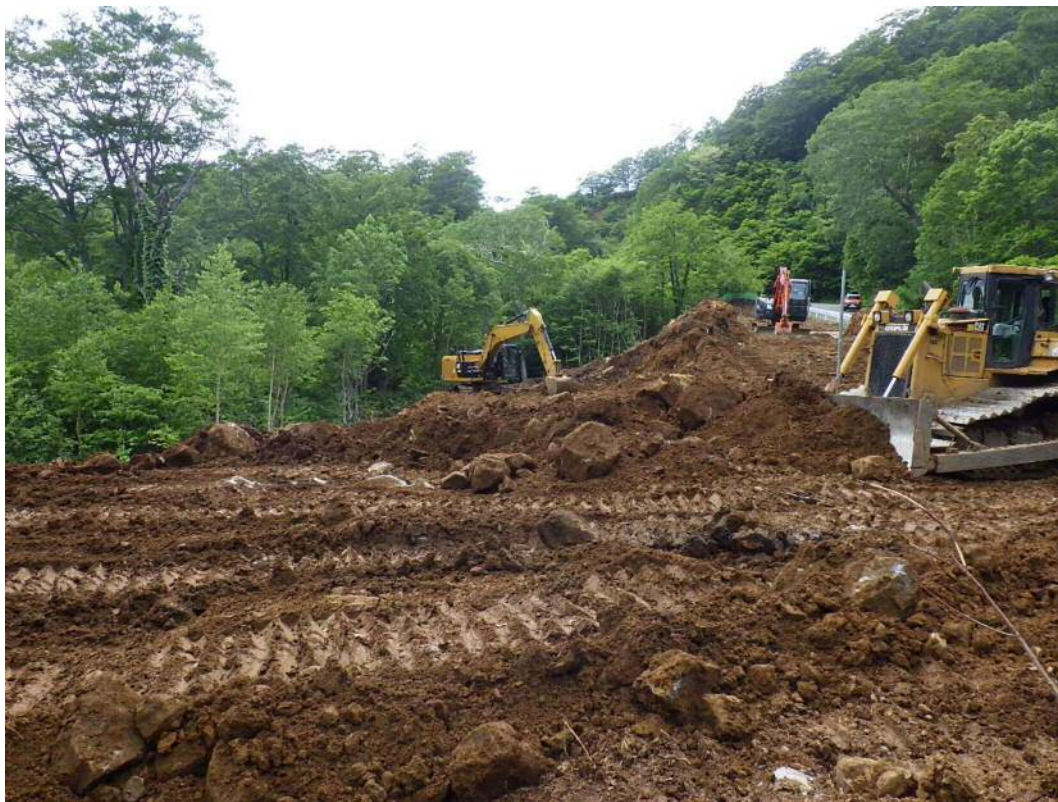
- 敷地面積：約2,500m<sup>2</sup>(法面除く)
- ※残土は国立公園区域外へ運搬後、適切に処理しました。

造成工事状況

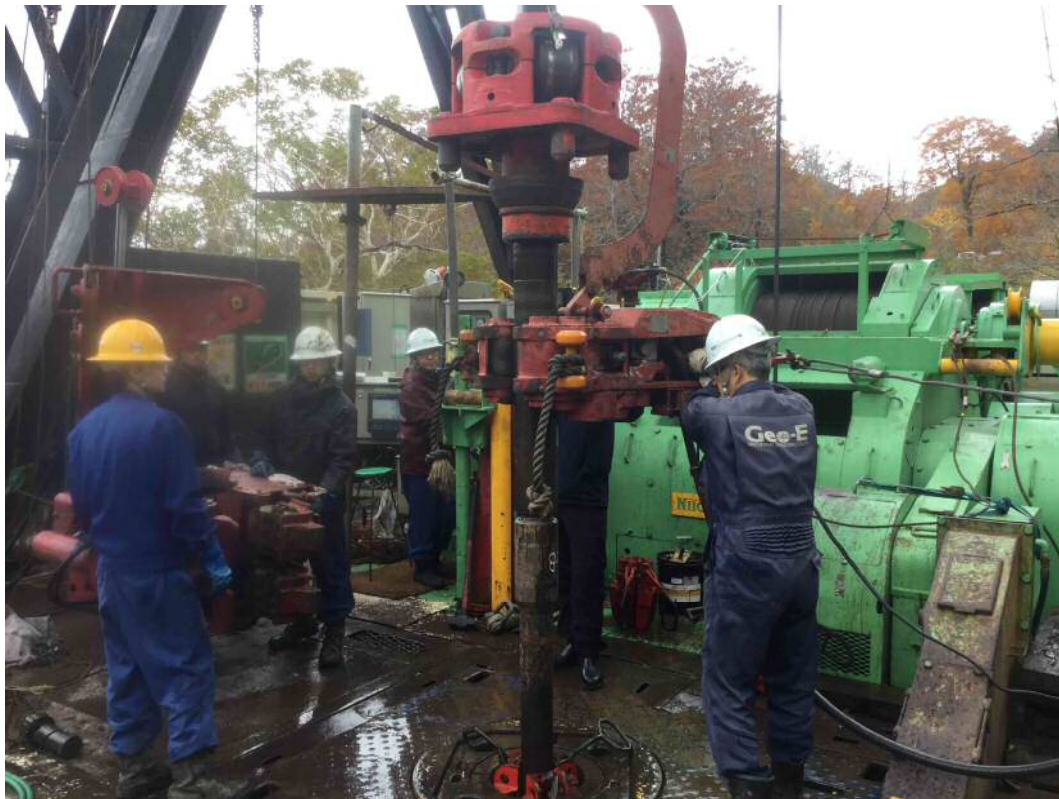
- ・井戸を掘り，ケーシングパイプ（鋼管）を設置しました。
- ・地下の温度や圧力，き裂，透水性等のデータを取得しました。

掘削作業状況

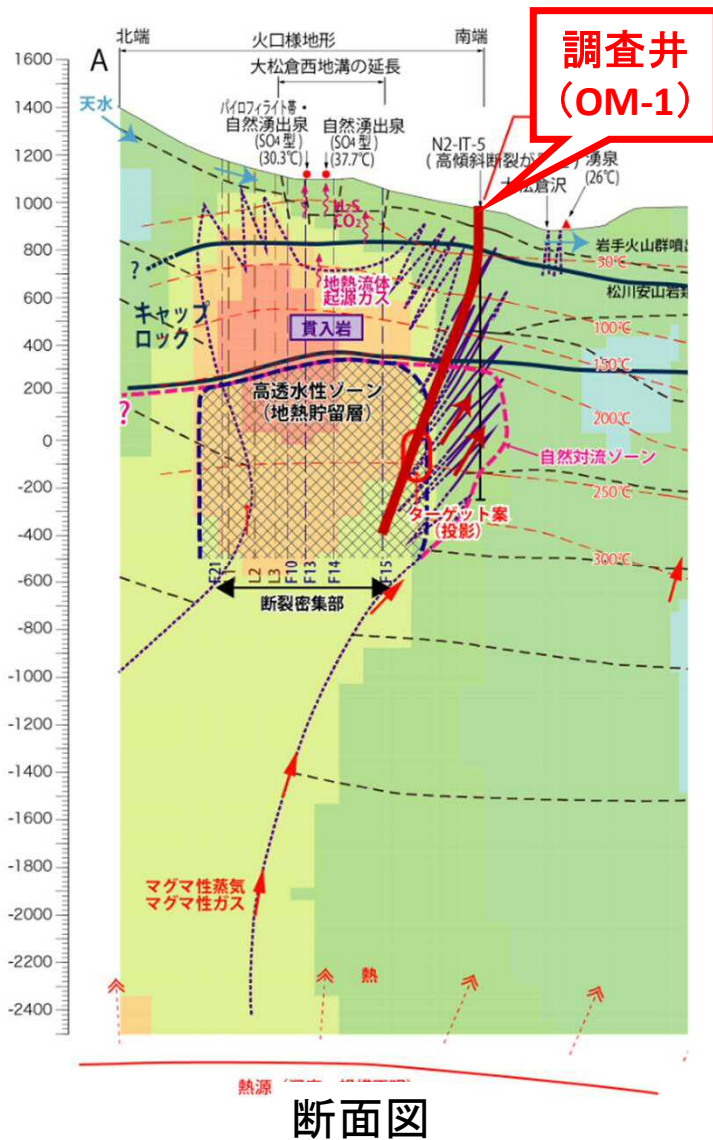
■ 1,530mにて掘り止め

調査井(OM-1)にて

- ・地下温度200°C以上
- ・き裂等地下構造把握

- ・230°Cを超える温度
- ・小規模なき裂を確認

2020年度  
調査井(OM-2)にて  
地熱流体の有無等確認

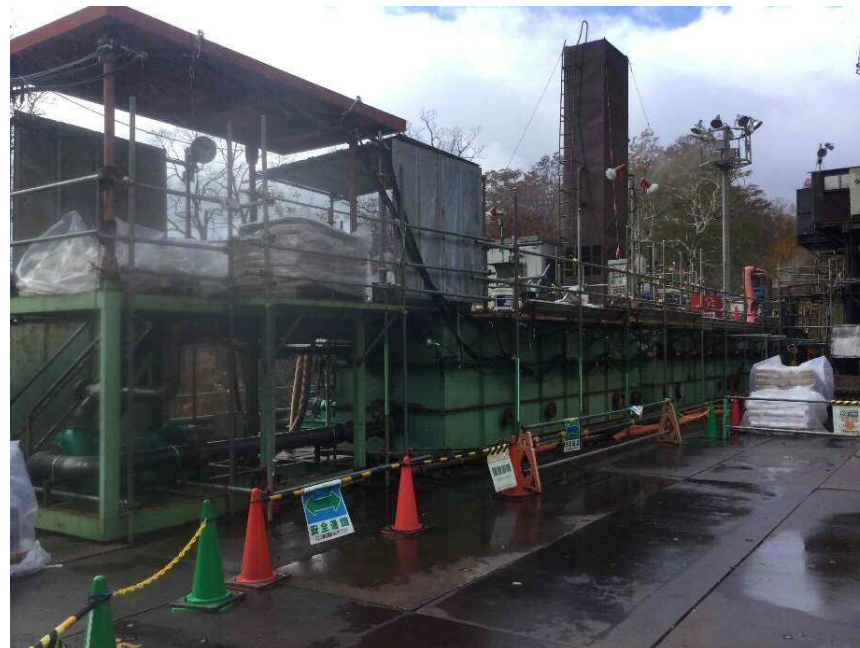
泥水は循環利用し、掘屑は産廃処理しました。

泥水循環装置

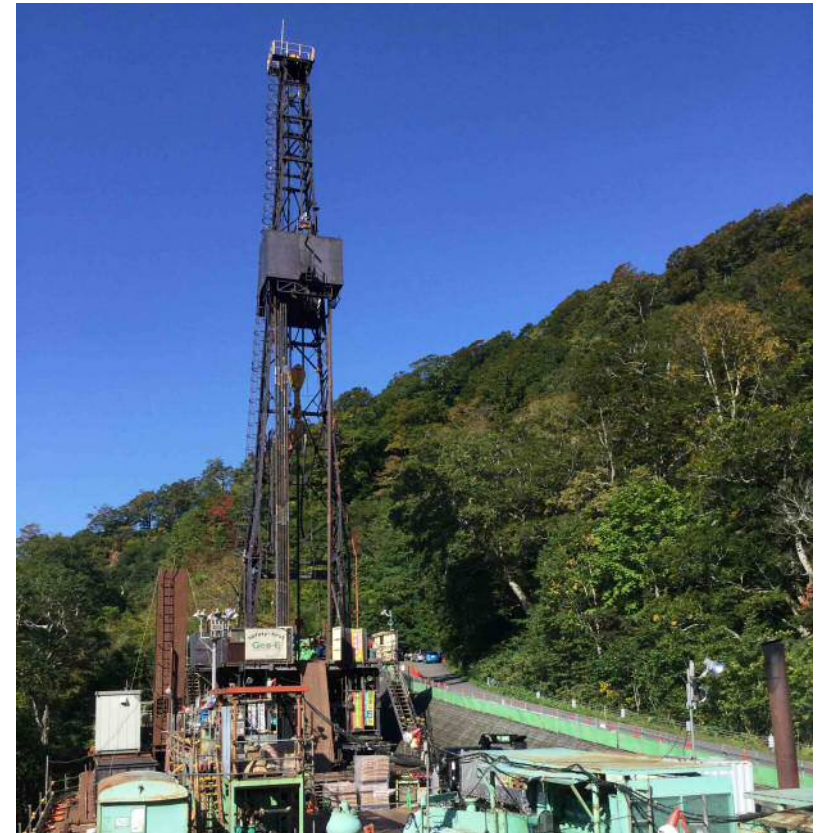
環境色である茶系色に塗装された掘削リグを使用しました。

掘削リグ
