# 第10回 大松倉山南部地域 地熱調査協議会

2023年11月28日

2023年度調査結果について

## 2. 噴気試験概要

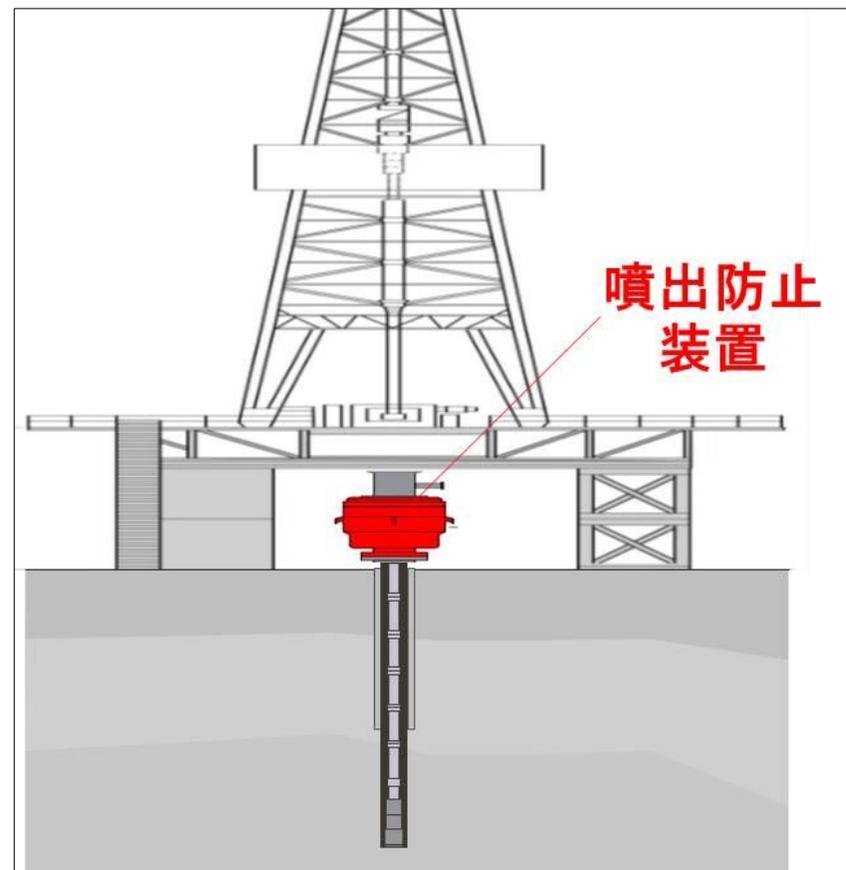
噴出防止装置の設置位置図

事故当時、井戸を密閉して蒸気等の噴出を抑える「噴出防止装置」が取り付けられていなかったことが報道されております。

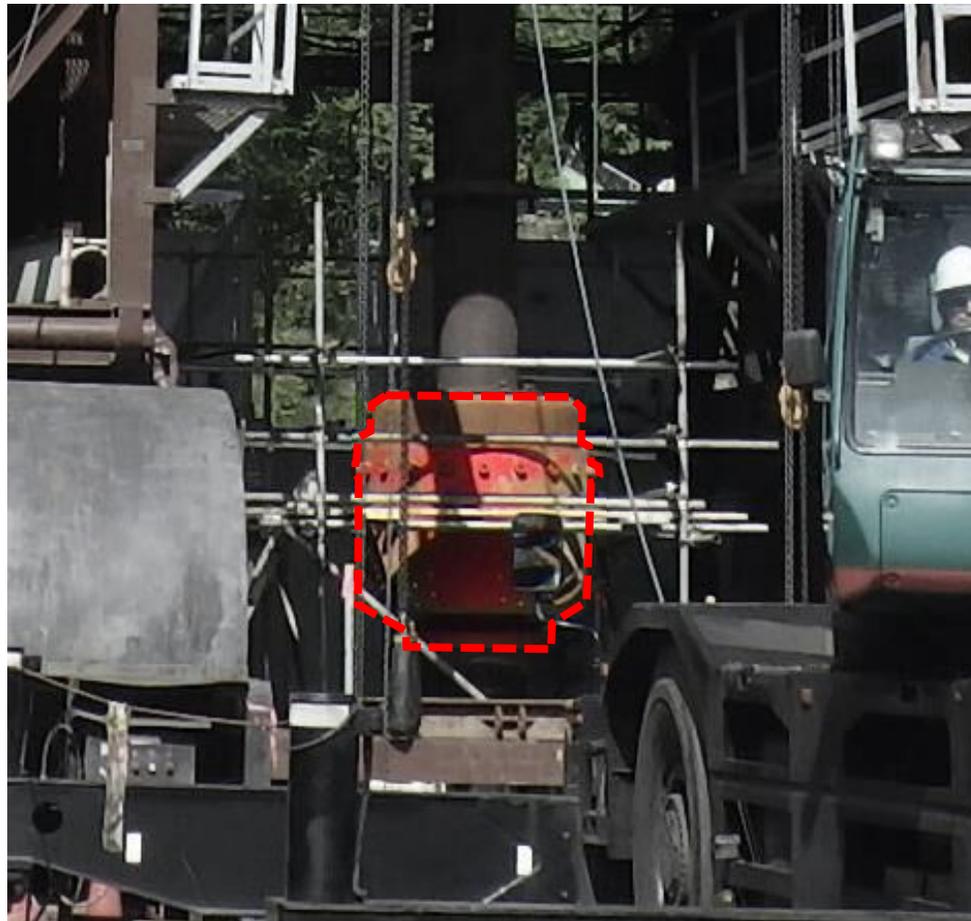
- 「噴出防止装置」は蒸気や熱水が噴出した際に井戸を密閉して噴出を抑えます。
- 大松倉山南部地域における掘削調査ではすべての井戸に、「噴出防止装置」を使用いたしました。

大松倉山南部地域で使用した噴出防止装置(破線部で囲まれた装置)

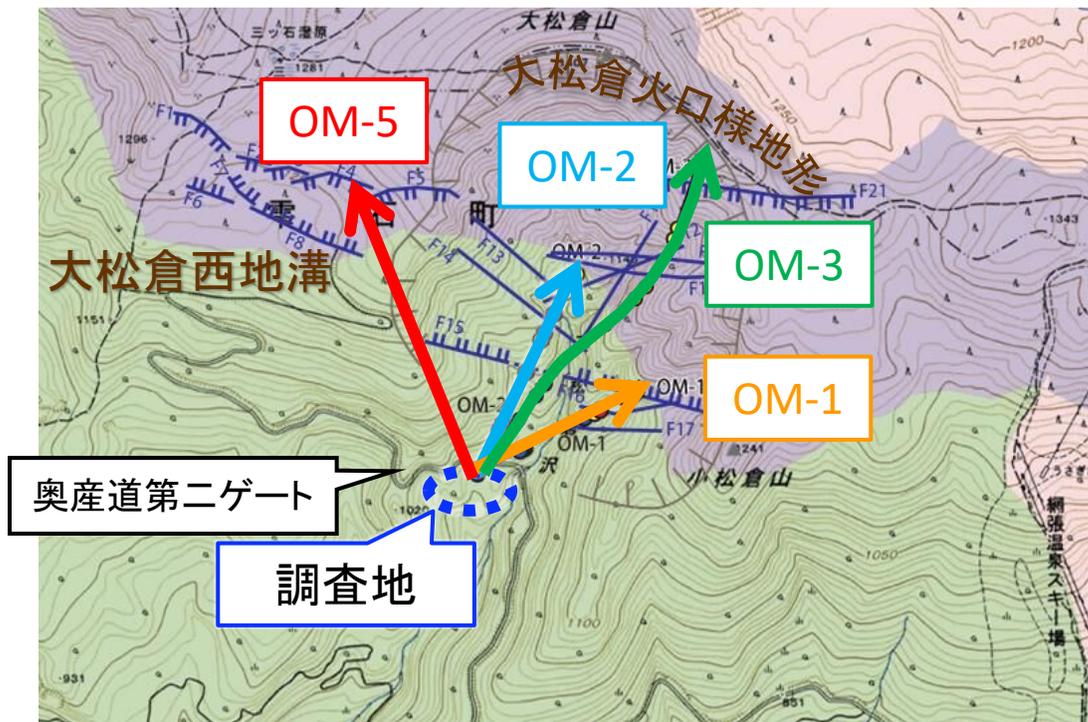
調査井の位置

- 5月～8月にかけて、OM-2・OM-5を噴気させ、OM-1・OM-3に還元する噴気試験を行い、蒸気や熱水の性状を確認しました。
- 岩粉飛散防止対策や火山ガスへの安全対策を実施しました。
- 県道（奥産道第二ゲート）の通行止め解除前に噴気試験を開始し、利用者が増加する紅葉シーズン前に調査を完了しました。

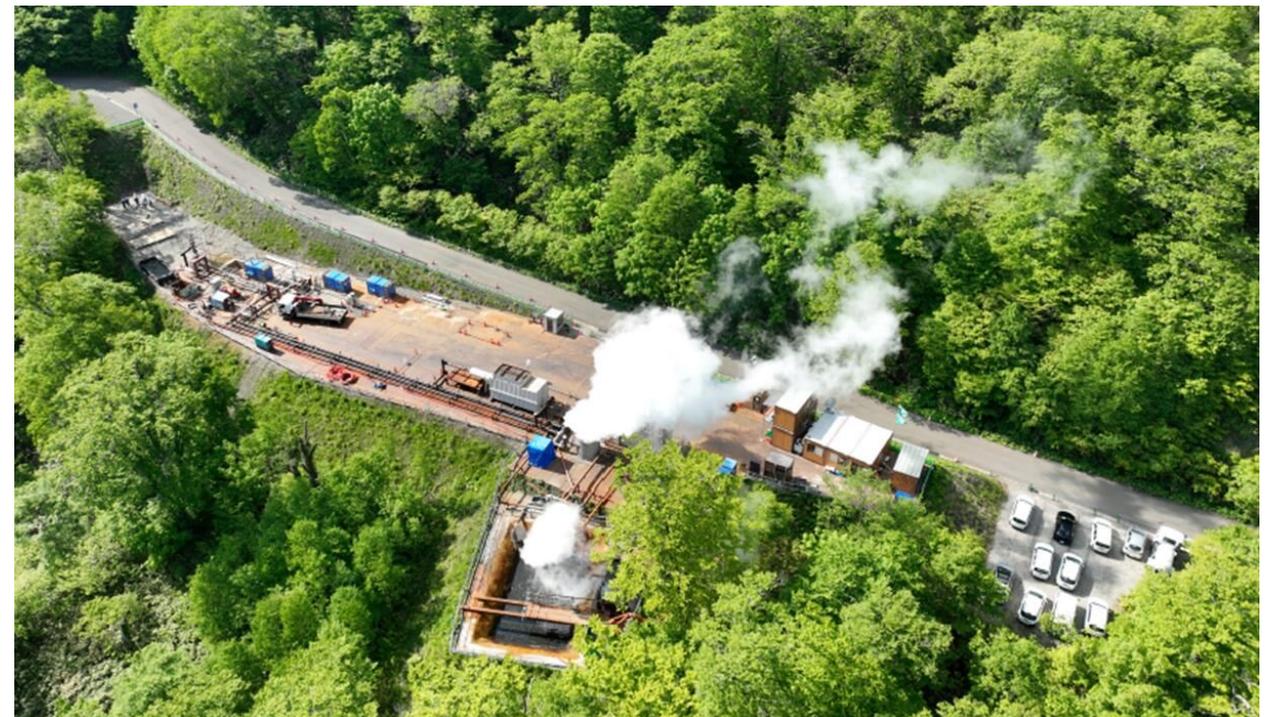
噴気試験状況  
(2023年6月6日ドローン撮影)

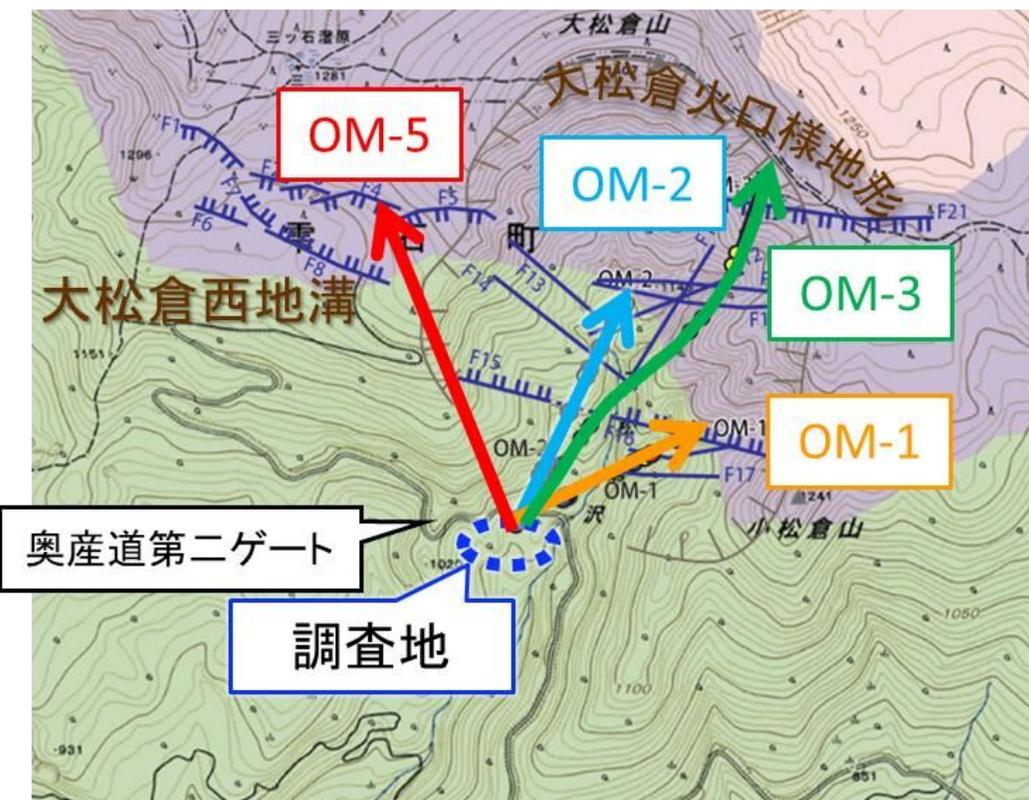
- 蒸気量はOM-2が約25t/h、OM-5が約10t/h、熱水量は両井戸ともに0t/hであることを確認しました。
- 火山起因と考えられる塩化水素ガスが蒸気に含まれることを確認しました。なお、体調不良等の人的影響や周辺への環境影響は確認されておりません。

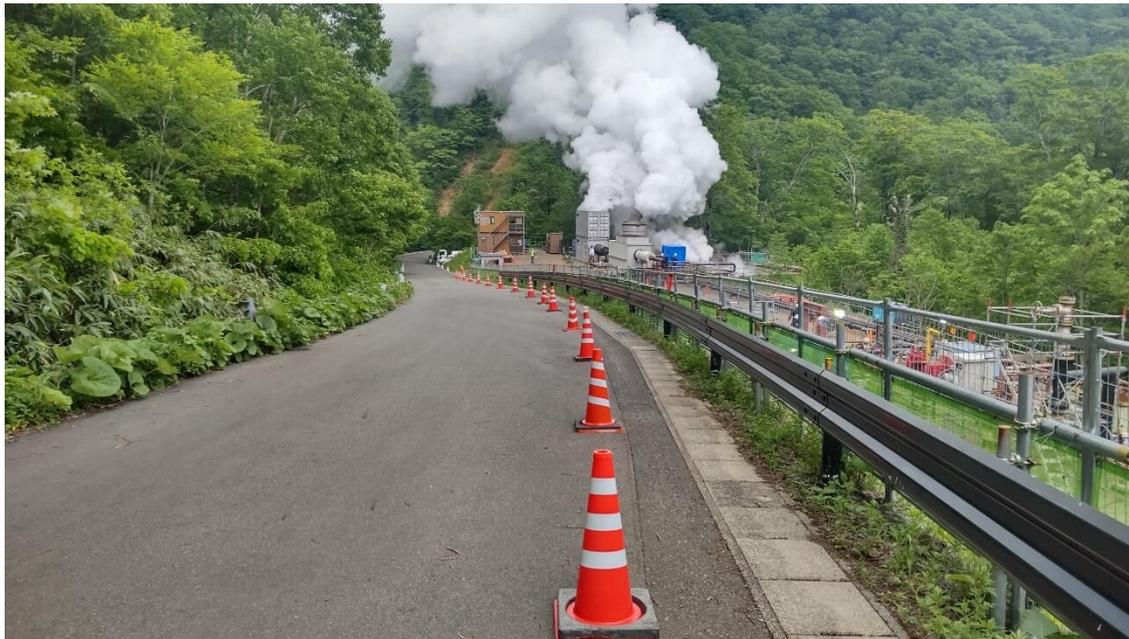
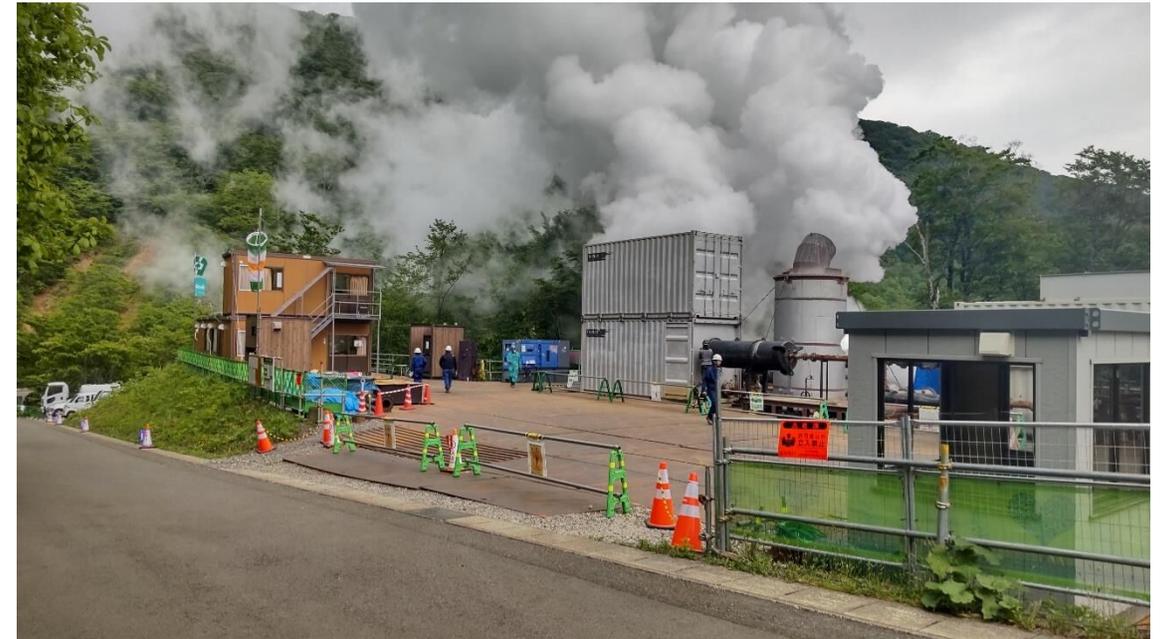
フェンス設置状況

調査地内に人や車両が進入することのないよう、道路際にフェンスおよびガードレールを設置しました。

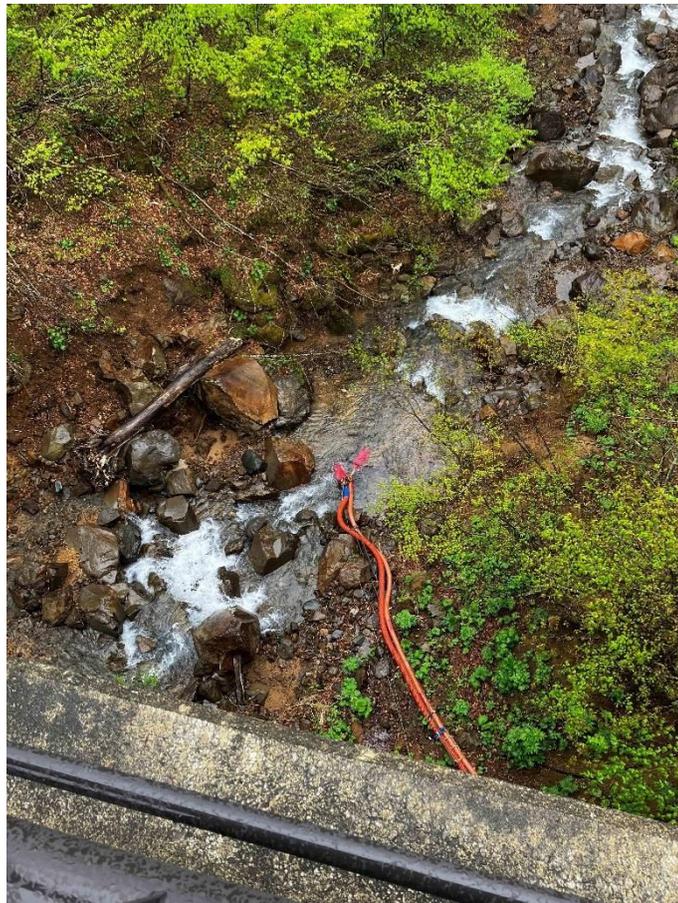
取水ポンプ

大松倉沢より必要最小限の沢水を取水しました。

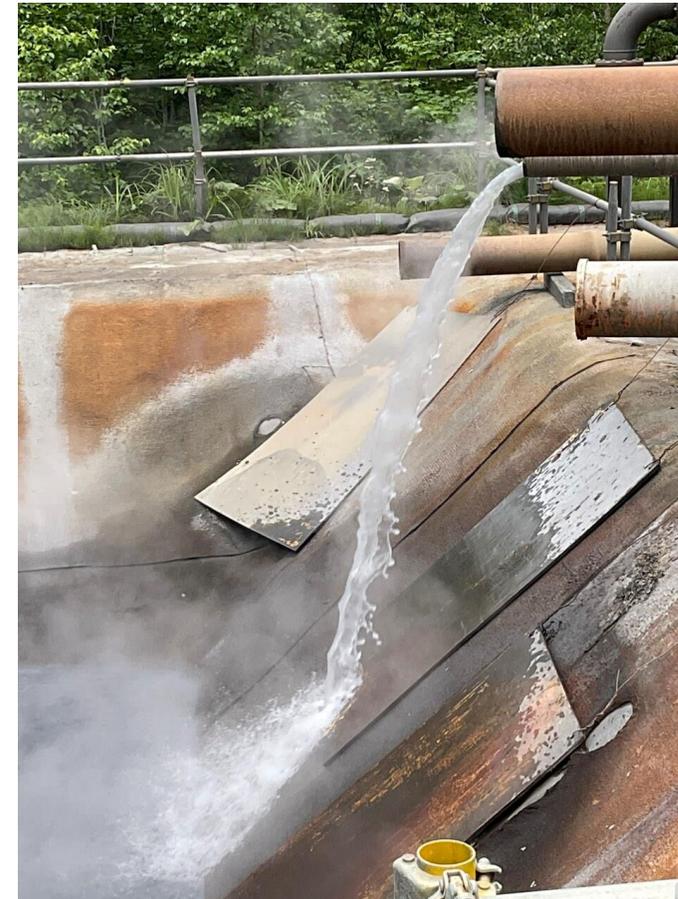
ピットへの熱水排出状況

ピットにたまった熱水の上澄みはOM-1およびOM-3に還元し、残渣は産廃処理しました。

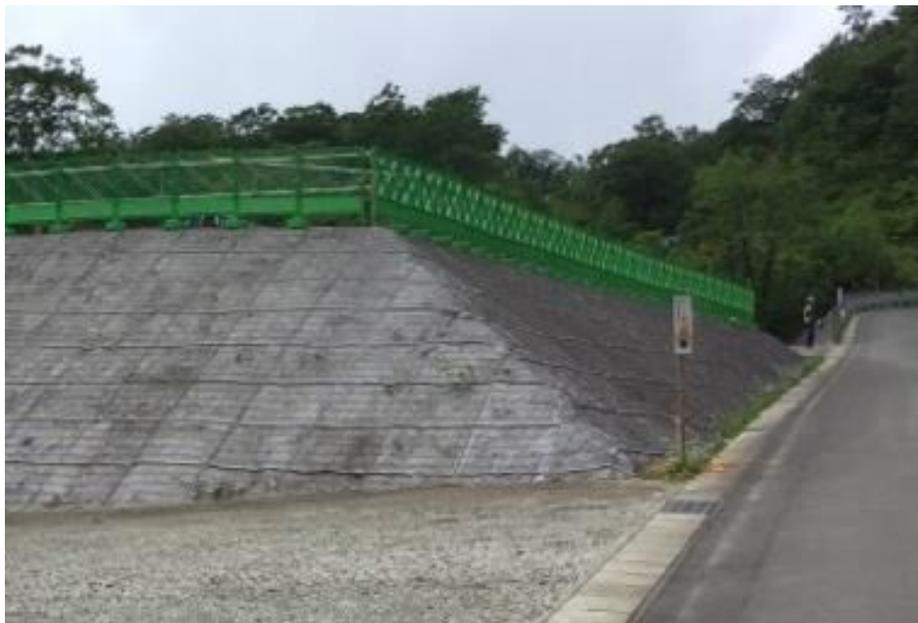
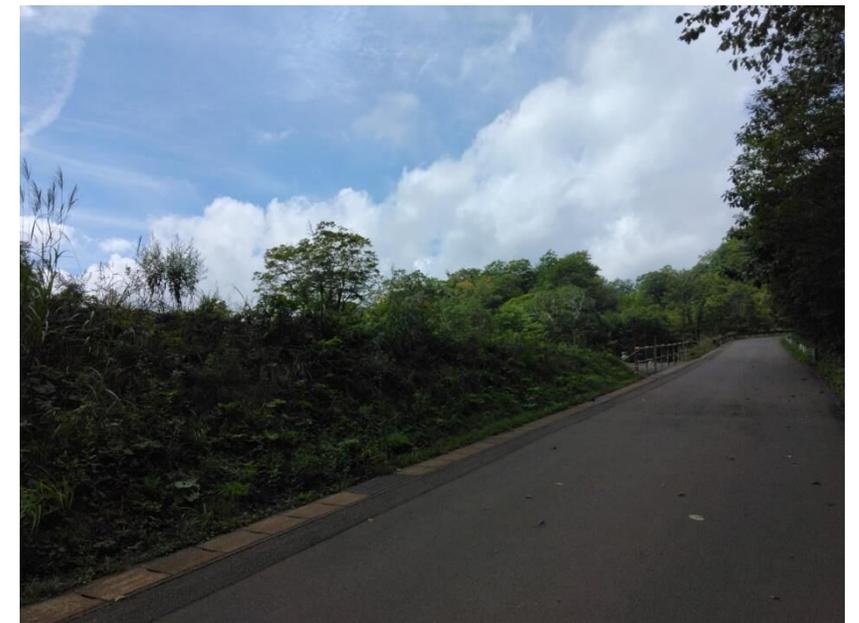
環境省指針に則った法面緑化工法を採用しました。

造成直後

2023年度緑化状況

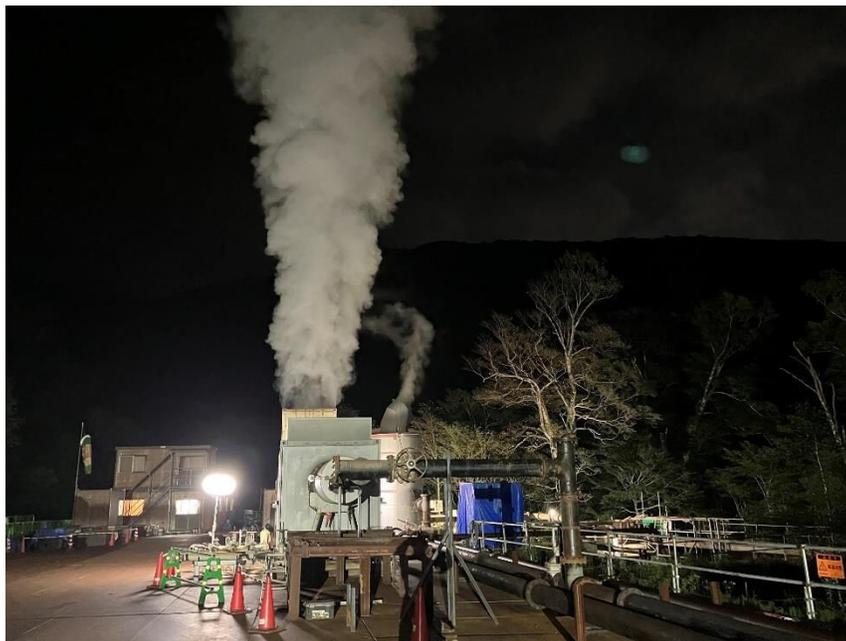
照明

生態系への悪影響を防ぐために、昆虫類が集まりにくいLEDや高圧ナトリウムランプを使用しました。

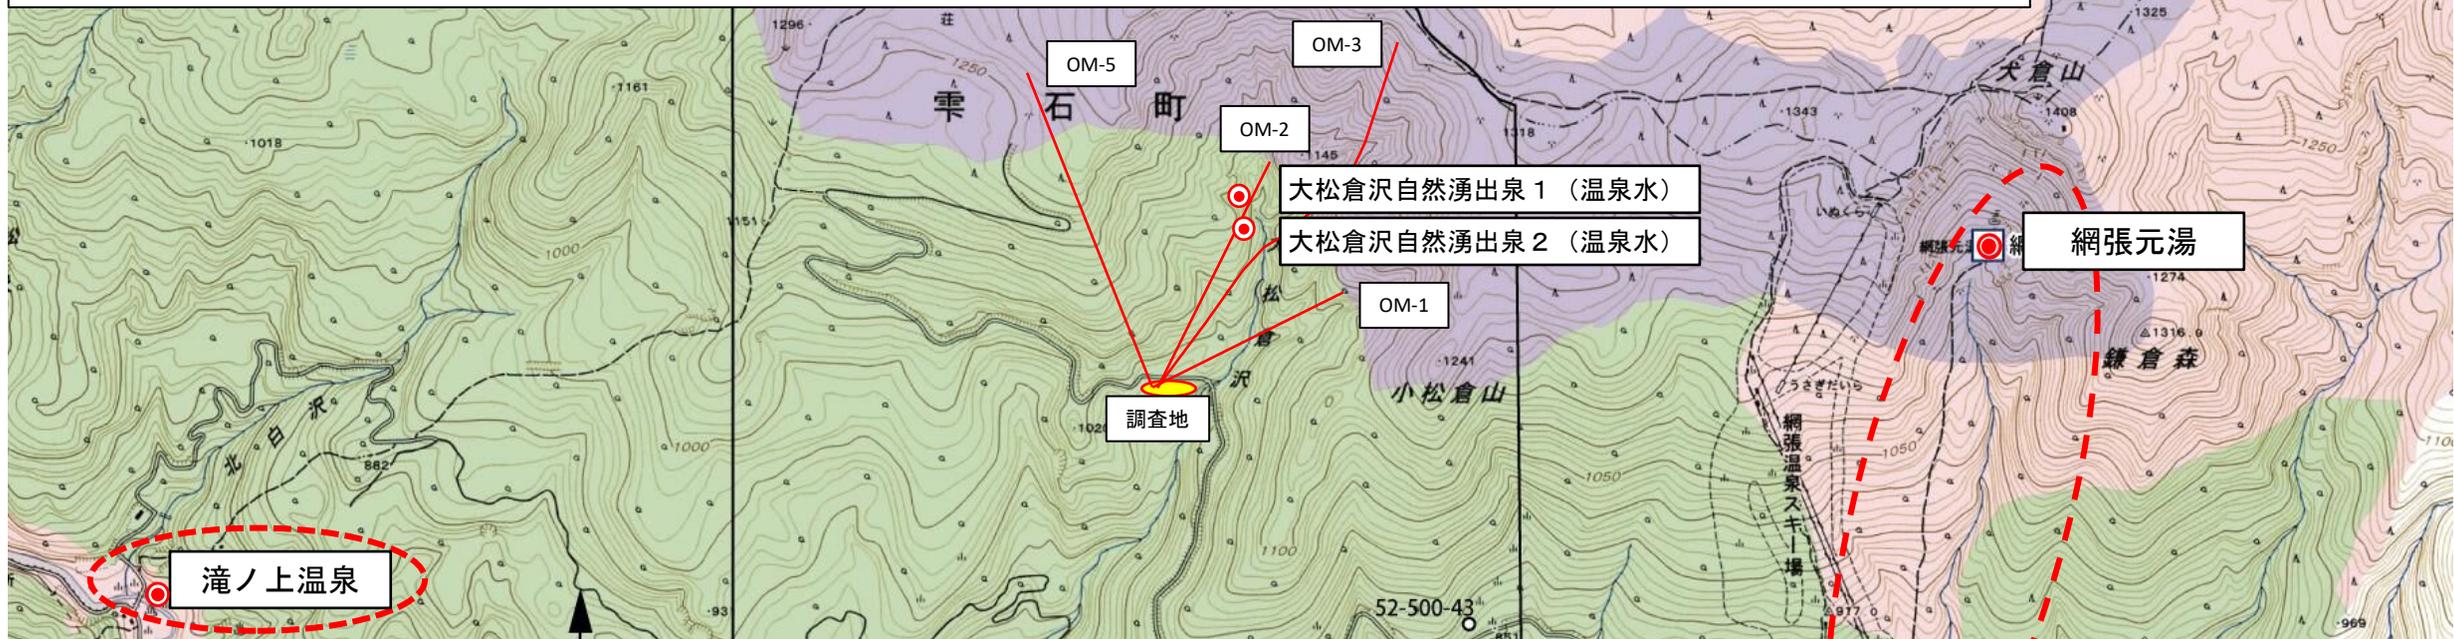
噴気試験による周辺温泉への影響の有無を評価するために、自然変動データを取得しています。

箇所		方法		計画期間
休暇村網張温泉	網張元湯井戸 (蒸気有り)	(井戸)	圧力観測	常時観測(観測データは定期的を取得) ※冬季のデータは、翌年に取得
		(蒸気)	温度測定 成分分析	毎月1回 ※冬季は降雪状況により調整
	温泉升	(温泉)	温度測定 成分分析	毎月1回
滝ノ上温泉	滝峡荘の温泉を採取している噴気帯		温度測定 成分分析	毎月1回
大松倉沢 自然湧出泉1	自然湧出泉		温度測定 成分分析	年3回(雪解け後、夏季、降雪前)
大松倉沢 自然湧出泉2	自然湧出泉		温度測定 成分分析	年3回(雪解け後、夏季、降雪前)

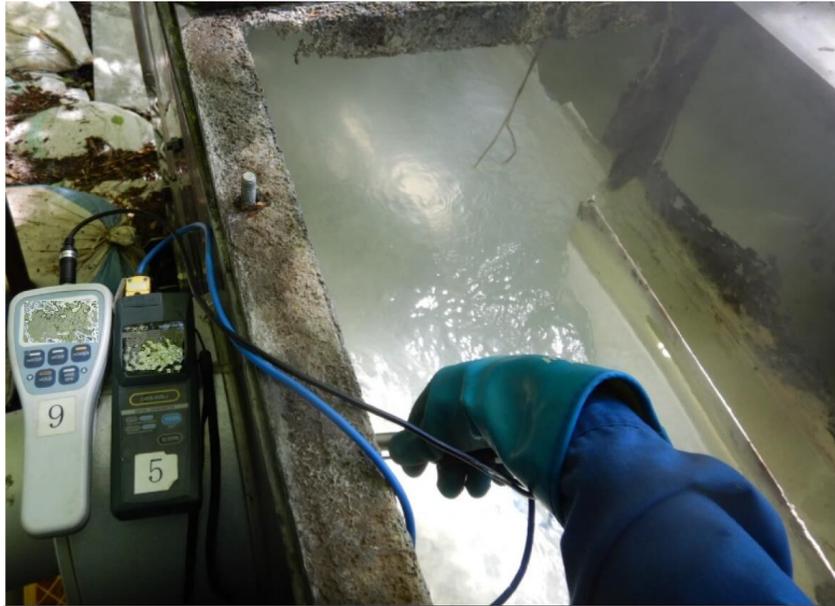
温泉モニタリング(泉温測定)

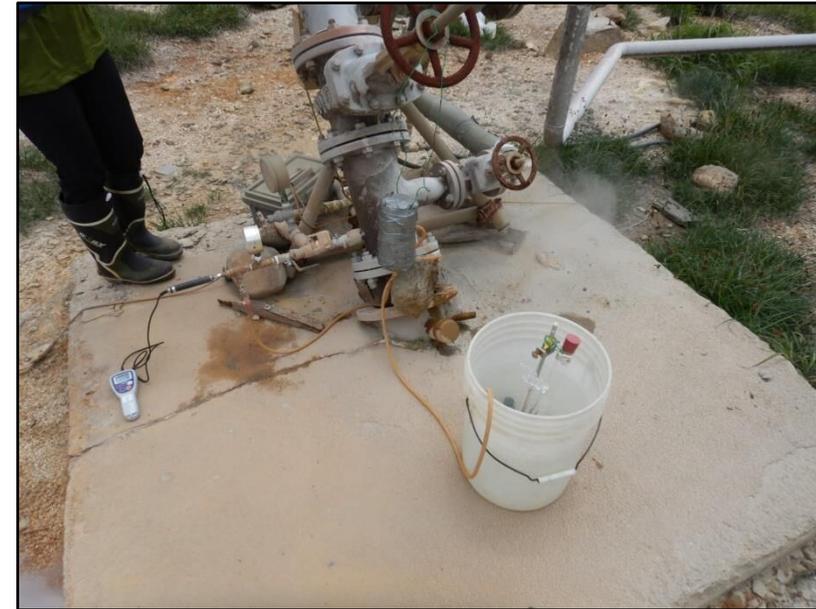
蒸気モニタリング(温泉井の蒸気採取)

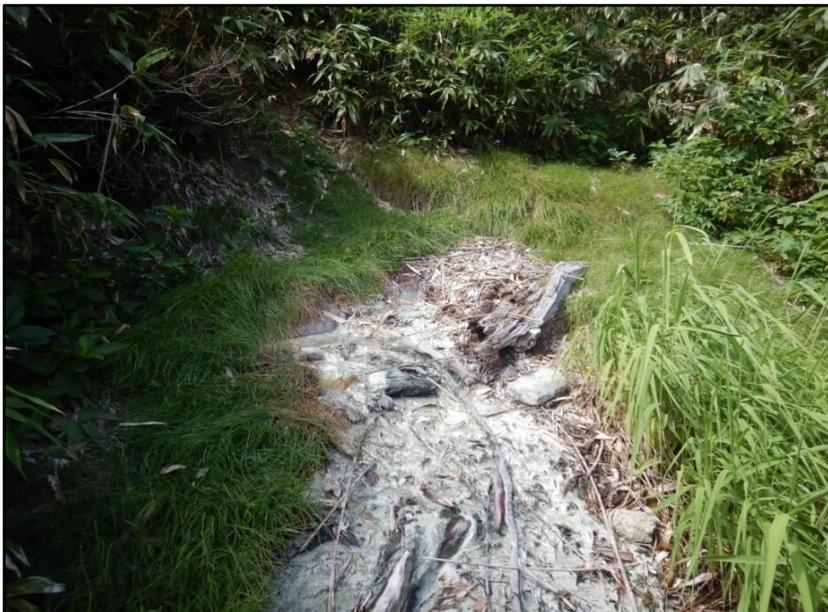
温泉モニタリング(自然湧出泉)

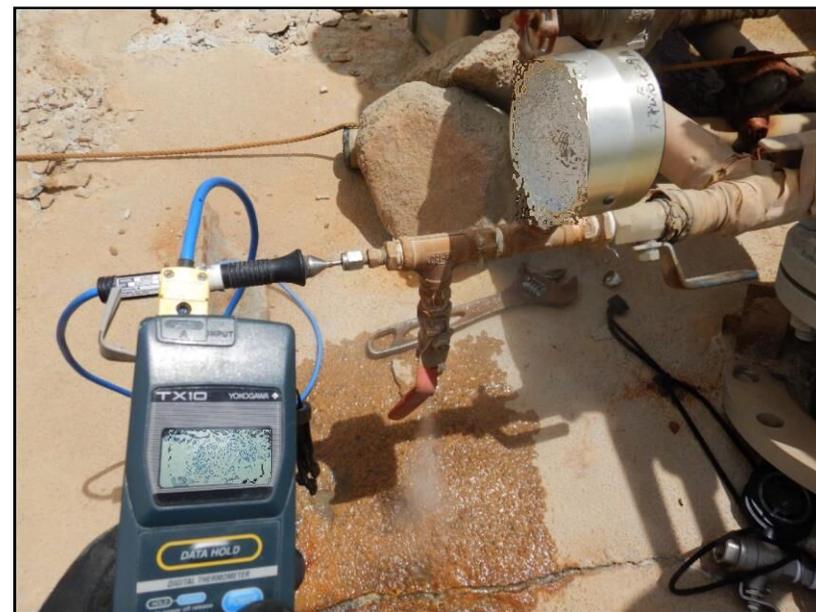
蒸気モニタリング(坑口の温度測定)

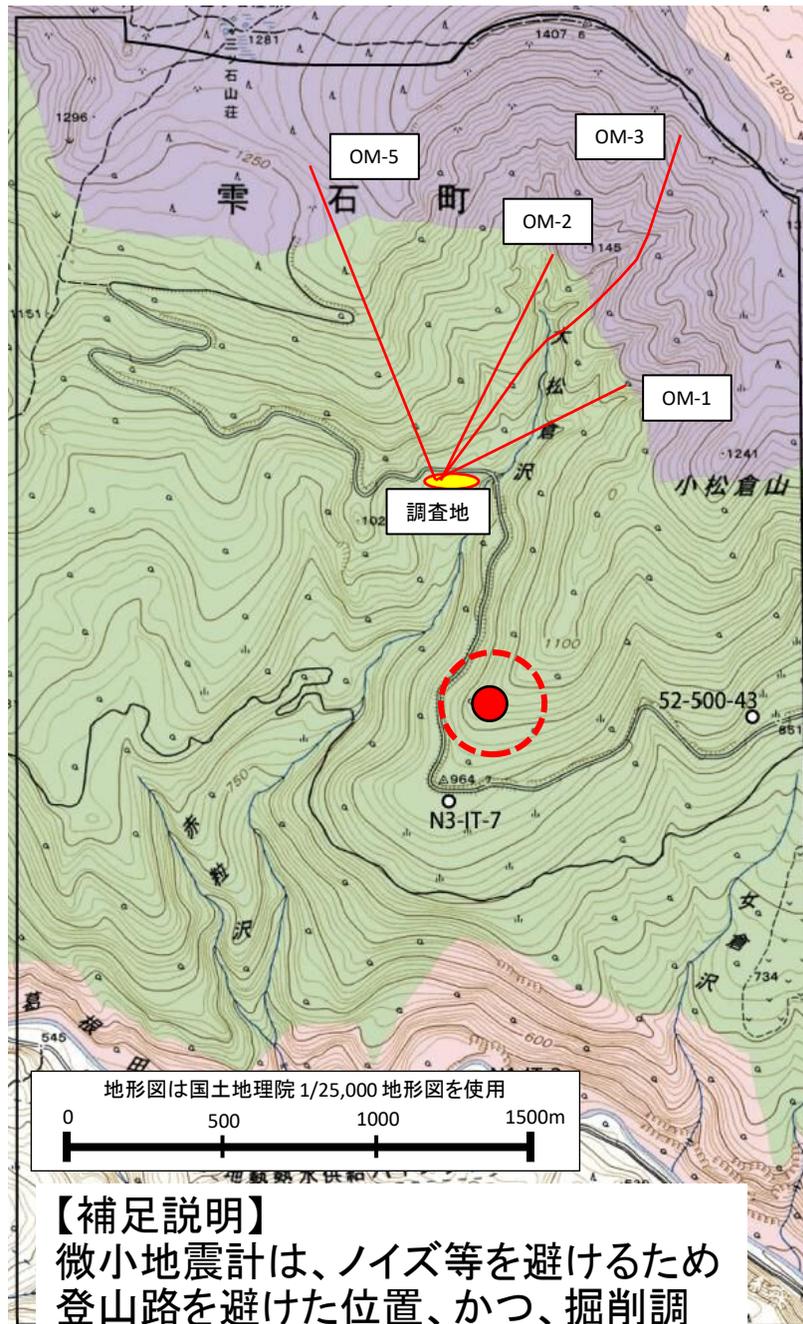
微小地震計は、ノイズ等を避けるため登山路を避けた位置、かつ、掘削調査地が測定範囲に入るような位置を選定しています。

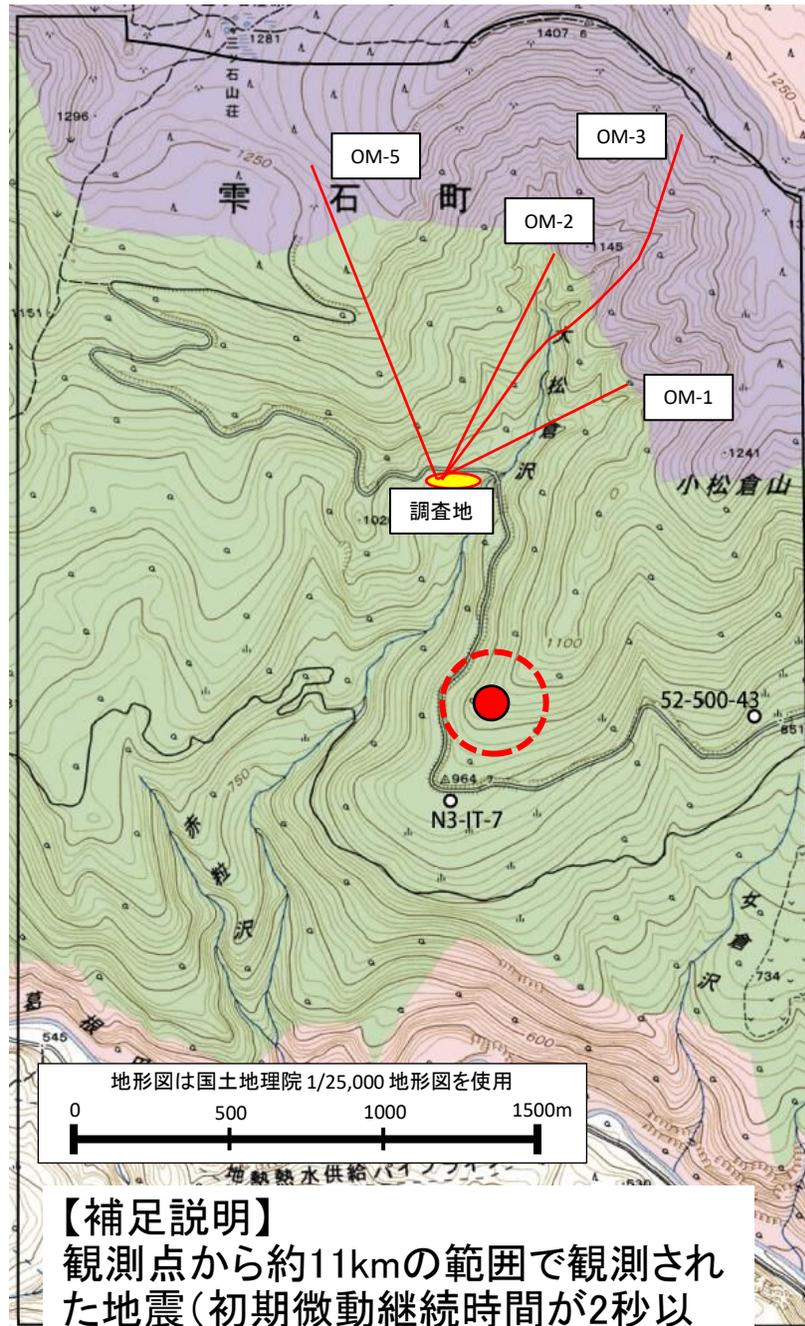
観測点から約11kmの範囲で観測された地震(初期微動継続時間が2秒以下の地震)を計数対象としています。

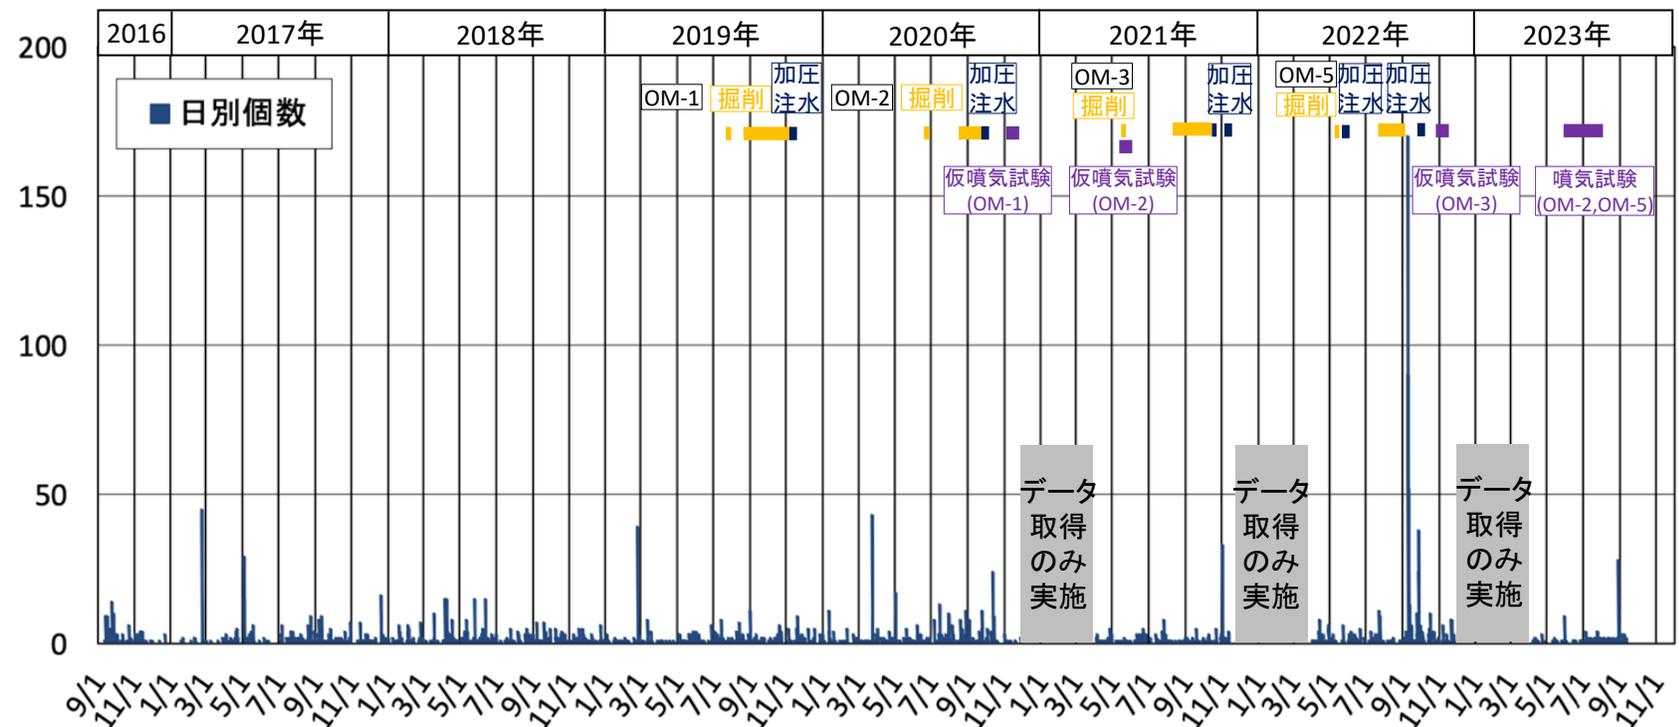
日別地震発生頻度変動図

- 著しいデータの変動は見られませんでした。
- 気象庁は岩手山の火山活動について「火山活動に特段の変化はなく、静穏に経過しており、噴火の兆候は認められない」ことを公表しております。

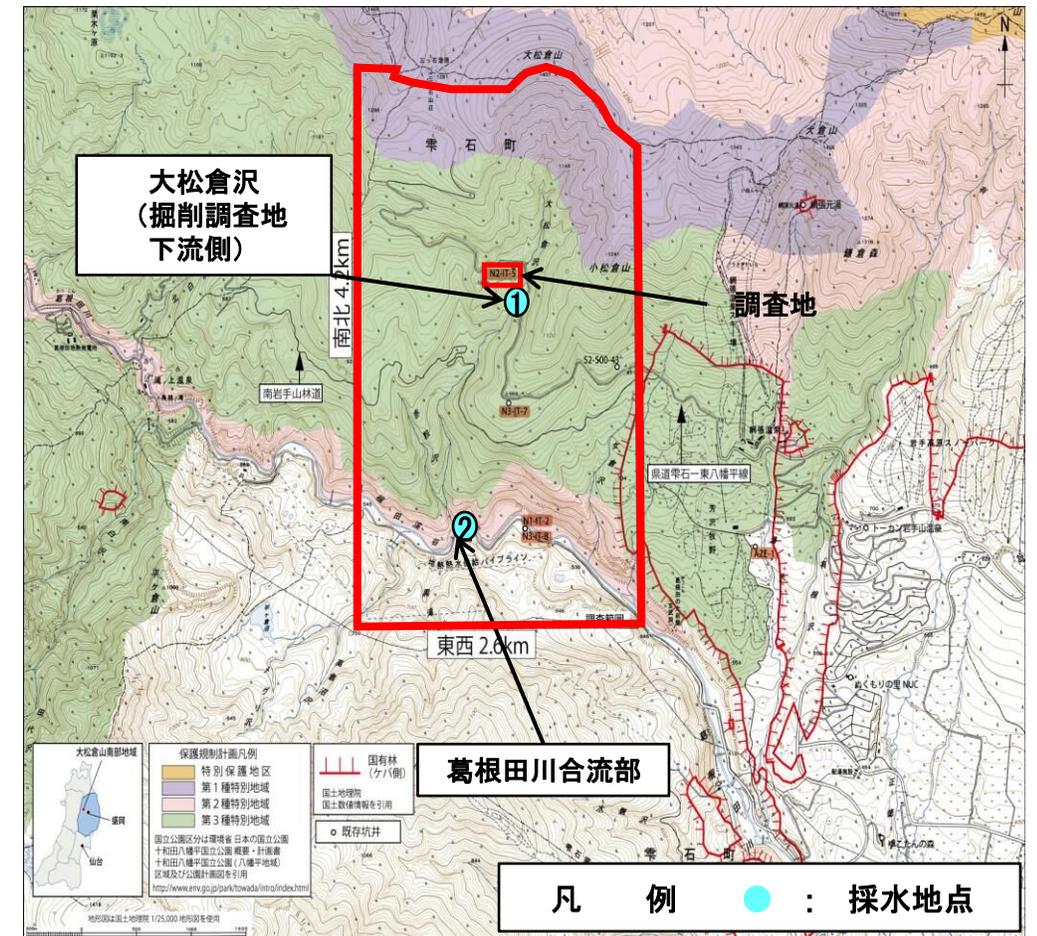
- ・ 噴気試験の調査前・調査中・調査後の分析結果は、特筆すべき項目はありませんでした。

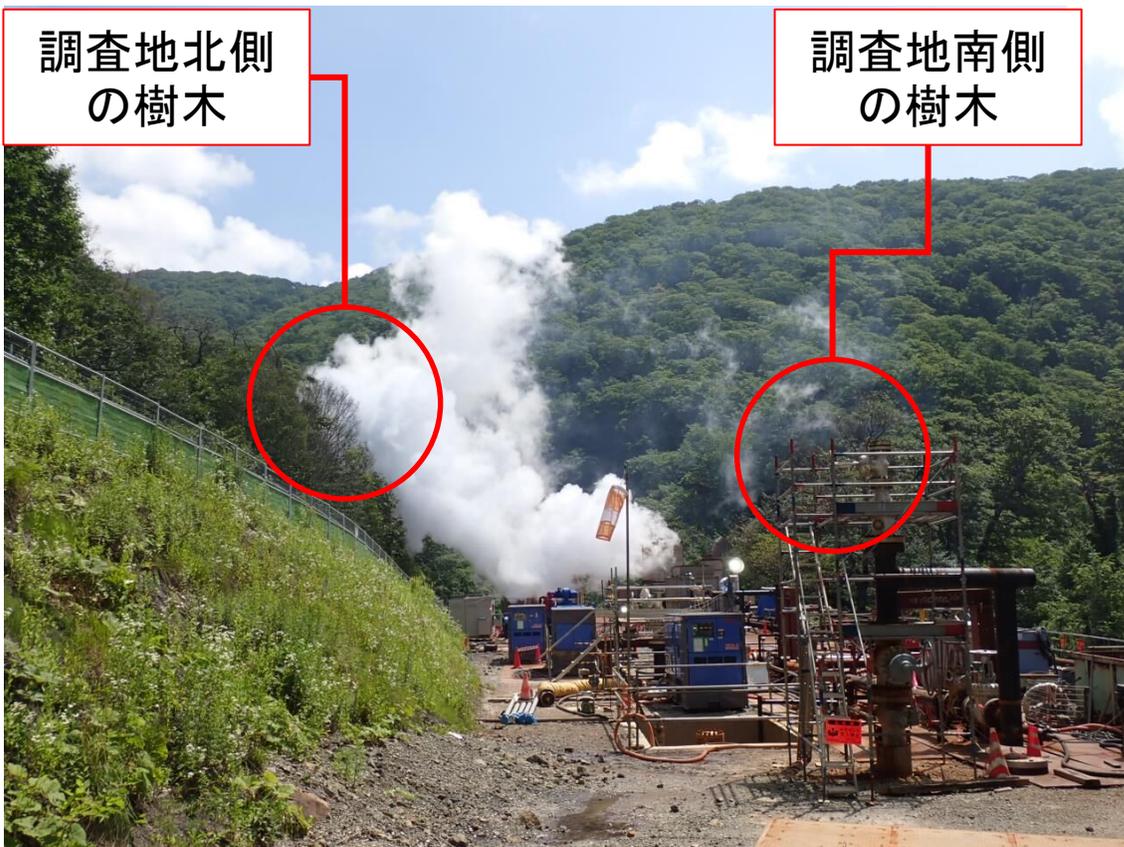
- ・ 噴気試験時に噴気が当たっていた一部の樹木(ダケカンバ、ハリギリ、サワグルミ、ブナ等)の枝の落葉が確認されました。環境省及び有識者の現地確認・アドバイスを受けて、樹木の生育状況調査を行いました。
- ・ 噴気試験後には新芽の萌芽、新葉の展開しており、枯死した樹木は確認されておりません。また、周囲の樹木や林床植物の枯死も確認されておりません。

噴気が樹木にあたっている状況

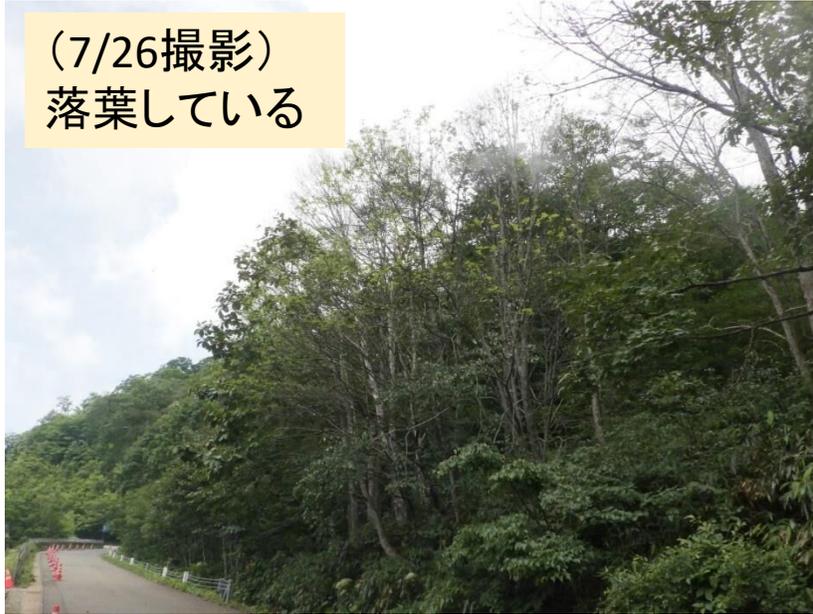
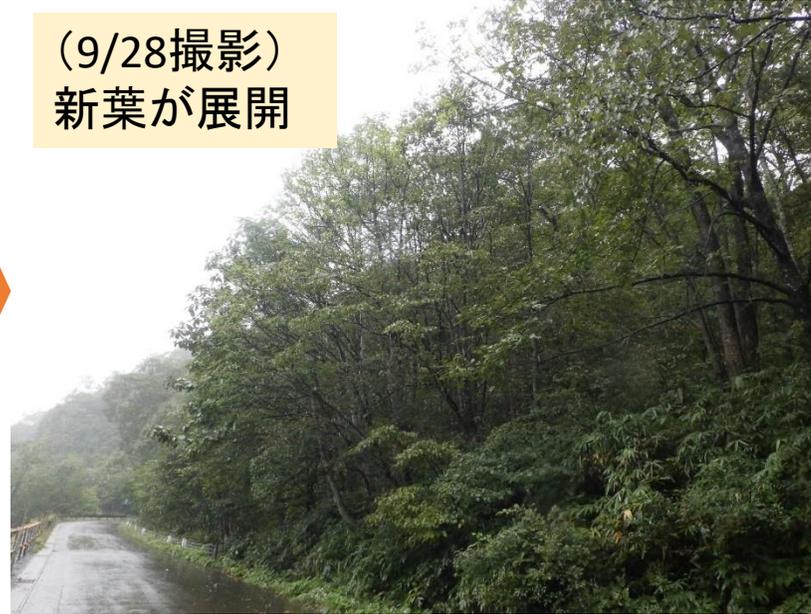
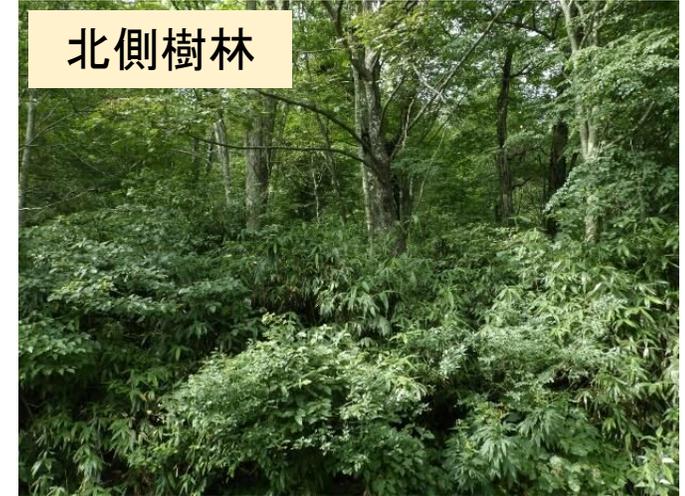
### 北側の樹木の状況

(7/26撮影)  
落葉している

(9/28撮影)  
新葉が展開

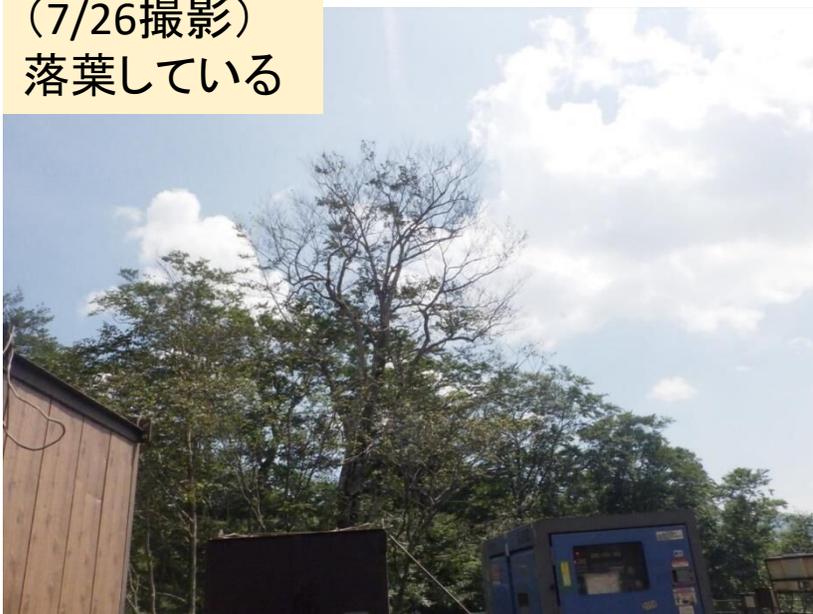
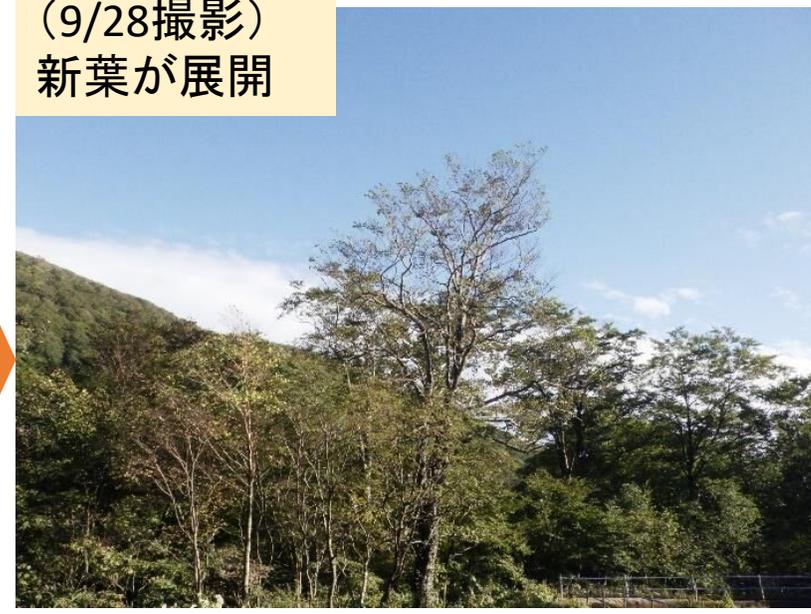
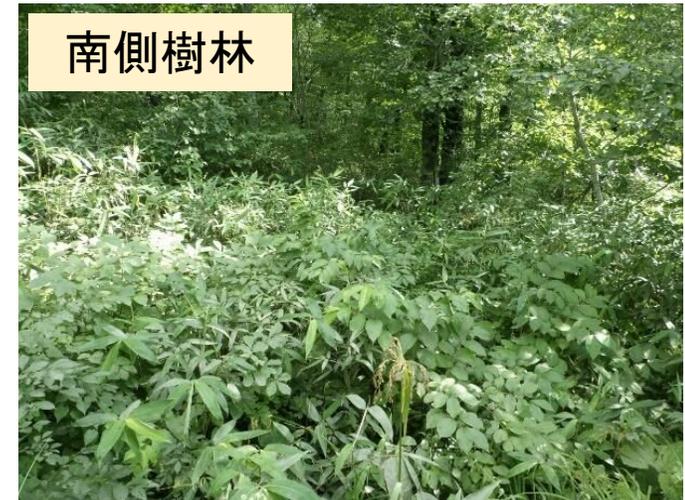
### 南側の樹木の状況

(7/26撮影)  
落葉している

(9/28撮影)  
新葉が展開

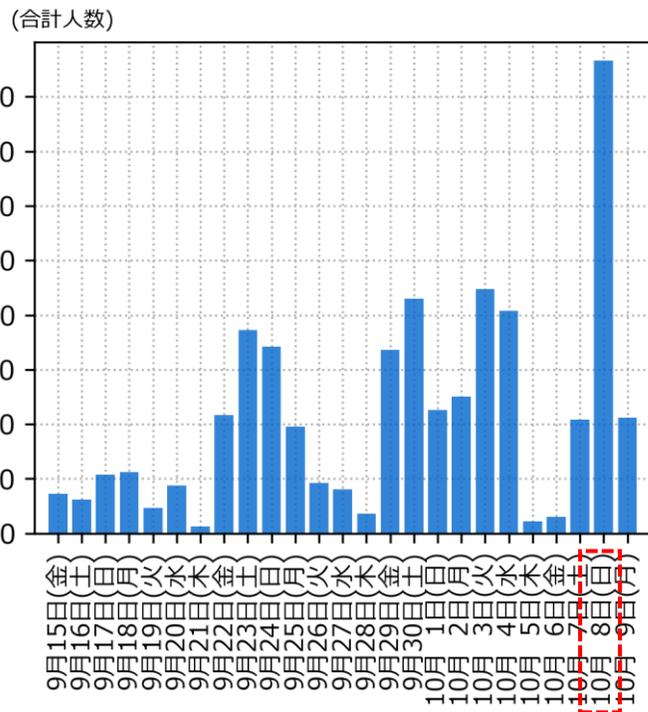
- 国立公園の利用状況(登山道の歩行者)を把握し、本調査事業による影響の程度を確認しました。
- 例年同様、春季(タケノコ採り)と秋季(紅葉シーズン)の特定の日に利用者が集中する傾向が見られました。
- 全観測期間を通じて、10月8日(土)のカウント数が最も多く、8時頃に入山者(登山方向)のピーク、15時台に下山者(下山方向)のピークが見られました。

利用者日集計(登下山者合計)  
(秋季: 9/15～10/9を抜粋)

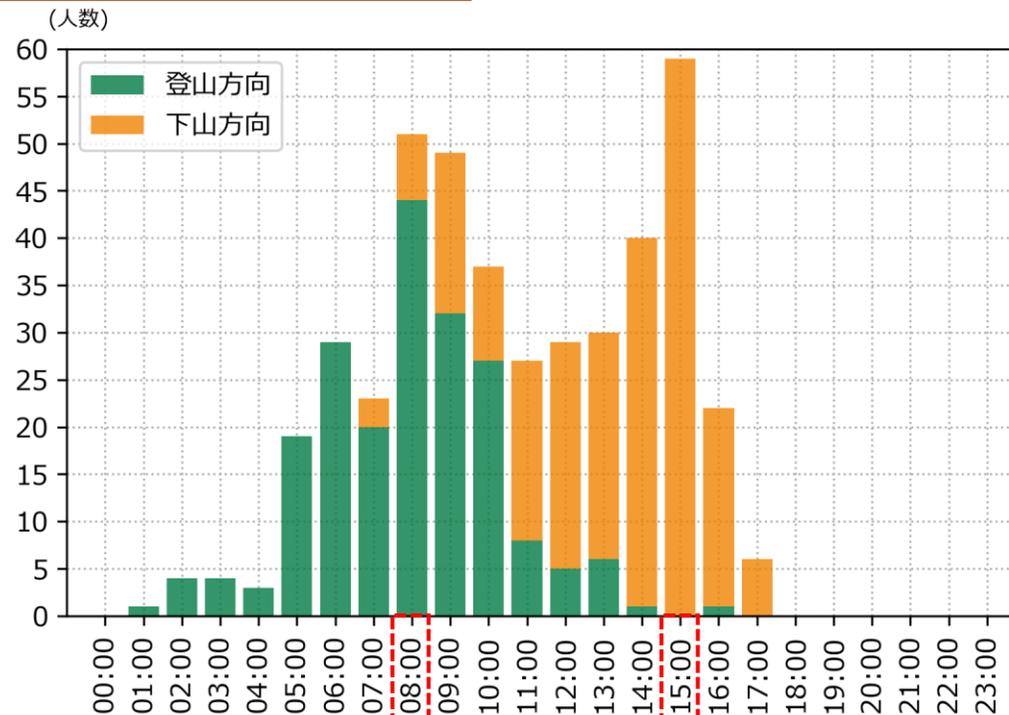
時間帯別カウント結果  
(秋季ピーク日: 10月8日(日))

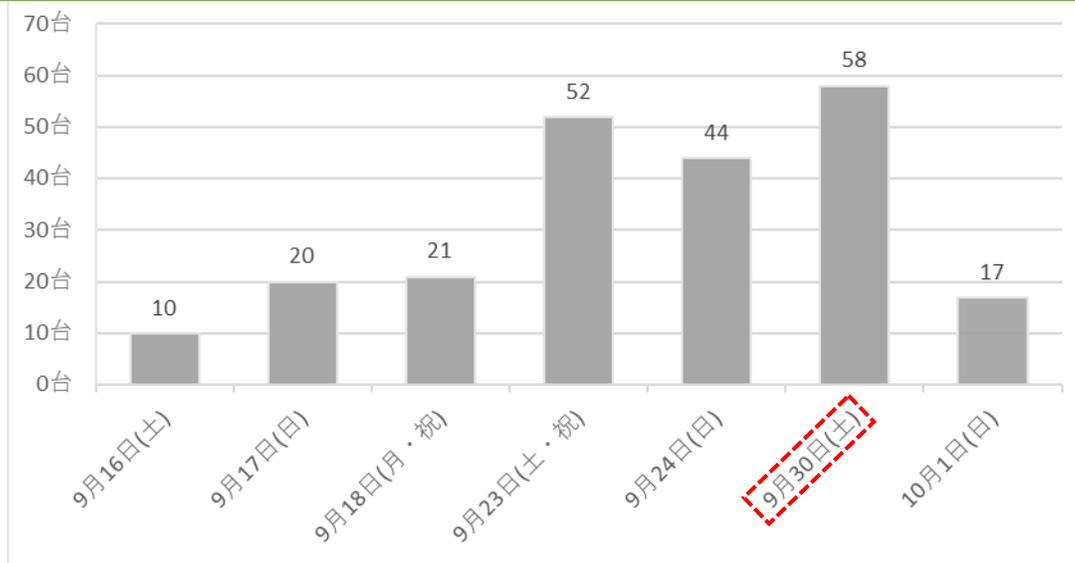
- 紅葉シーズンにおける奥産道第2ゲート付近の駐車場からIT-7付近の駐車状況を把握し、本調査事業による影響の程度を確認しました。
- 調査期間中、駐車台数が最大となったのは9月30日(土)で58台でした。調査開始時間の8:00時点で42台、9:30~10:00 に51台でピークとなりました。

各調査日における合計駐車台数

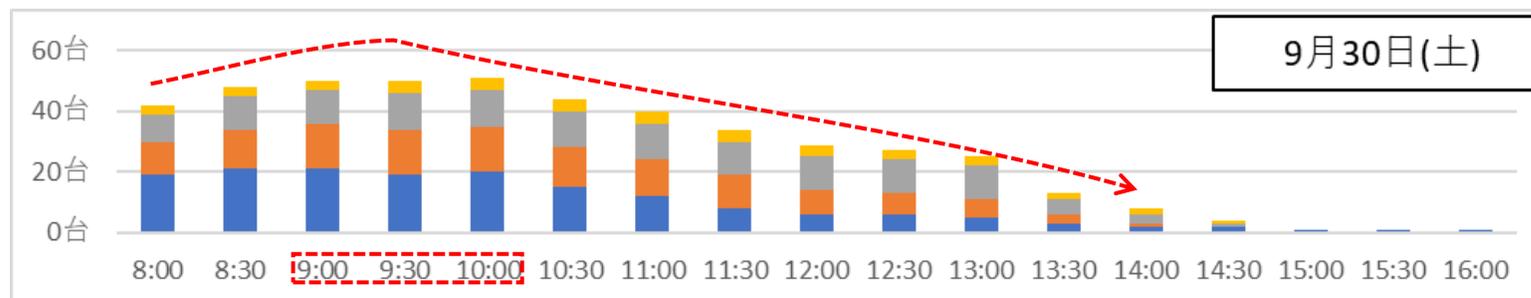
時間帯別の駐車台数
