# 第10回 大松倉山南部地域 地熱調査協議会

2023年11月28日

2023年度調査結果について

## 2. 噴気試験概要

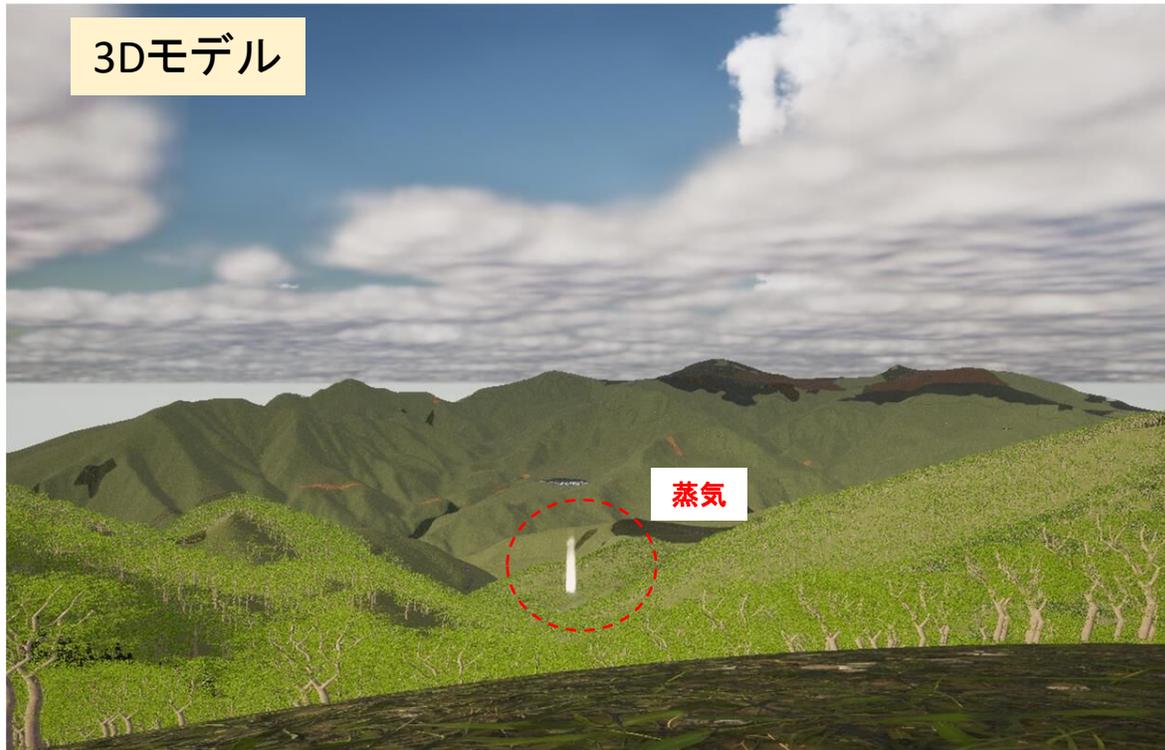
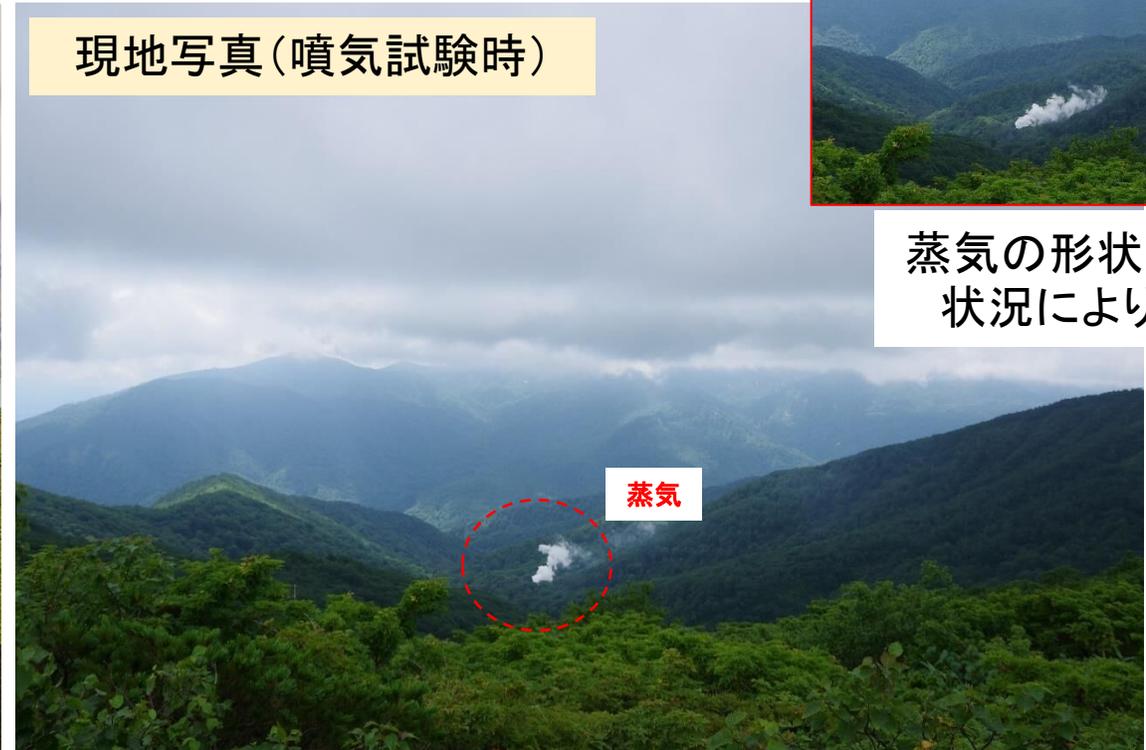
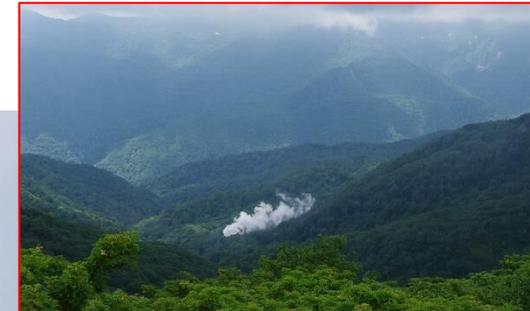
大松倉山(東)からの眺望状況

- ・ 発電所計画における景観影響の検討のため、3Dモデルを作成しました。
- ・ 主要眺望地点からの蒸気の見え方を噴気試験中に確認し、実際と近い精度で3Dモデルを作成できていることを確認しました。

蒸気の形状は風の状況により変化

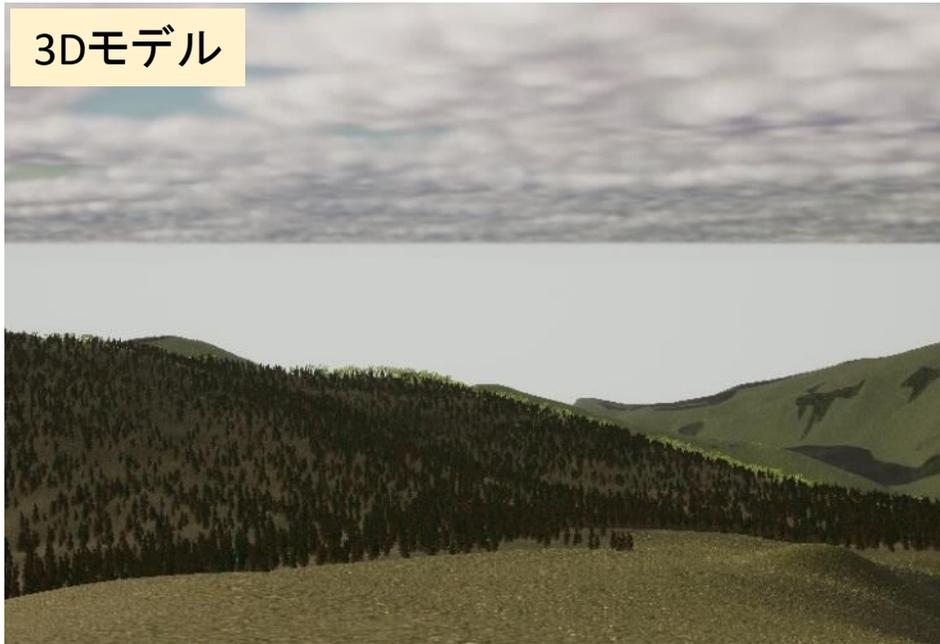
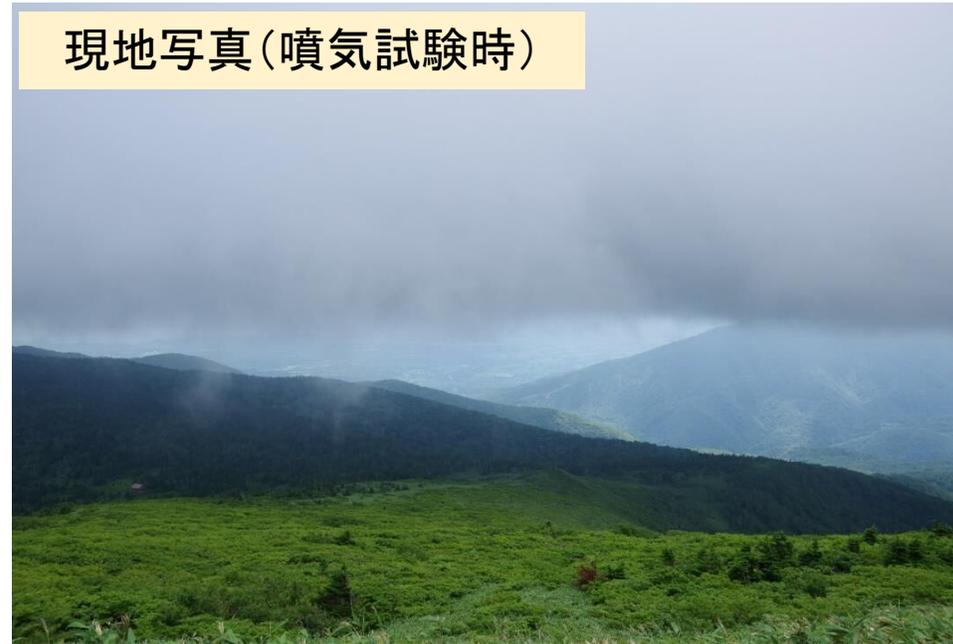
三ツ石山(東)からの眺望状況 ※各画像の中央が第1候補地方面

3Dモデル、現地確認のいずれの結果においても蒸気は視認されなかった

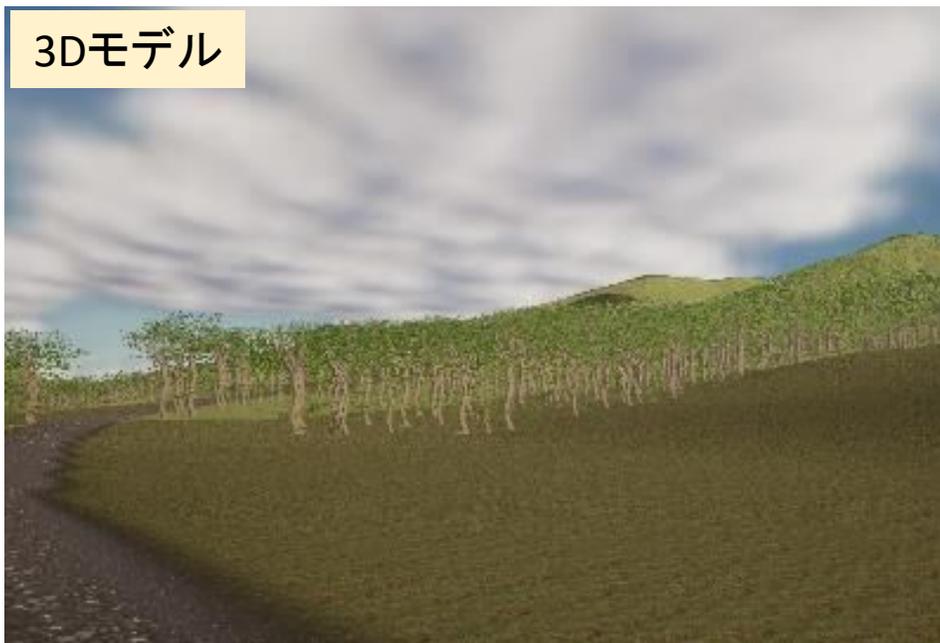
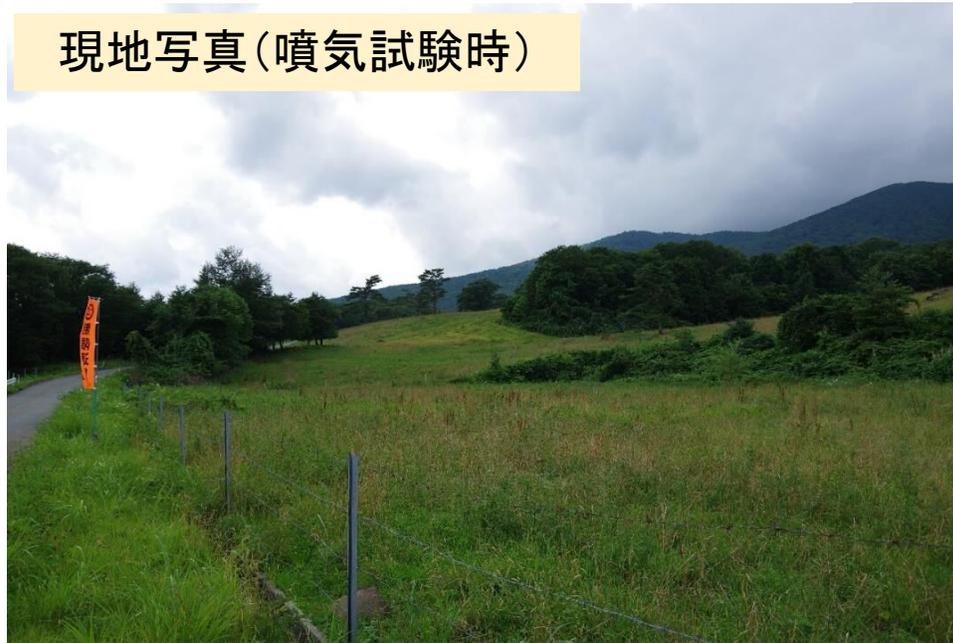
芳沢牧野からの眺望状況 ※各画像の中央が第1候補地方面

3Dモデル、現地確認のいずれの結果においても蒸気は視認されなかった

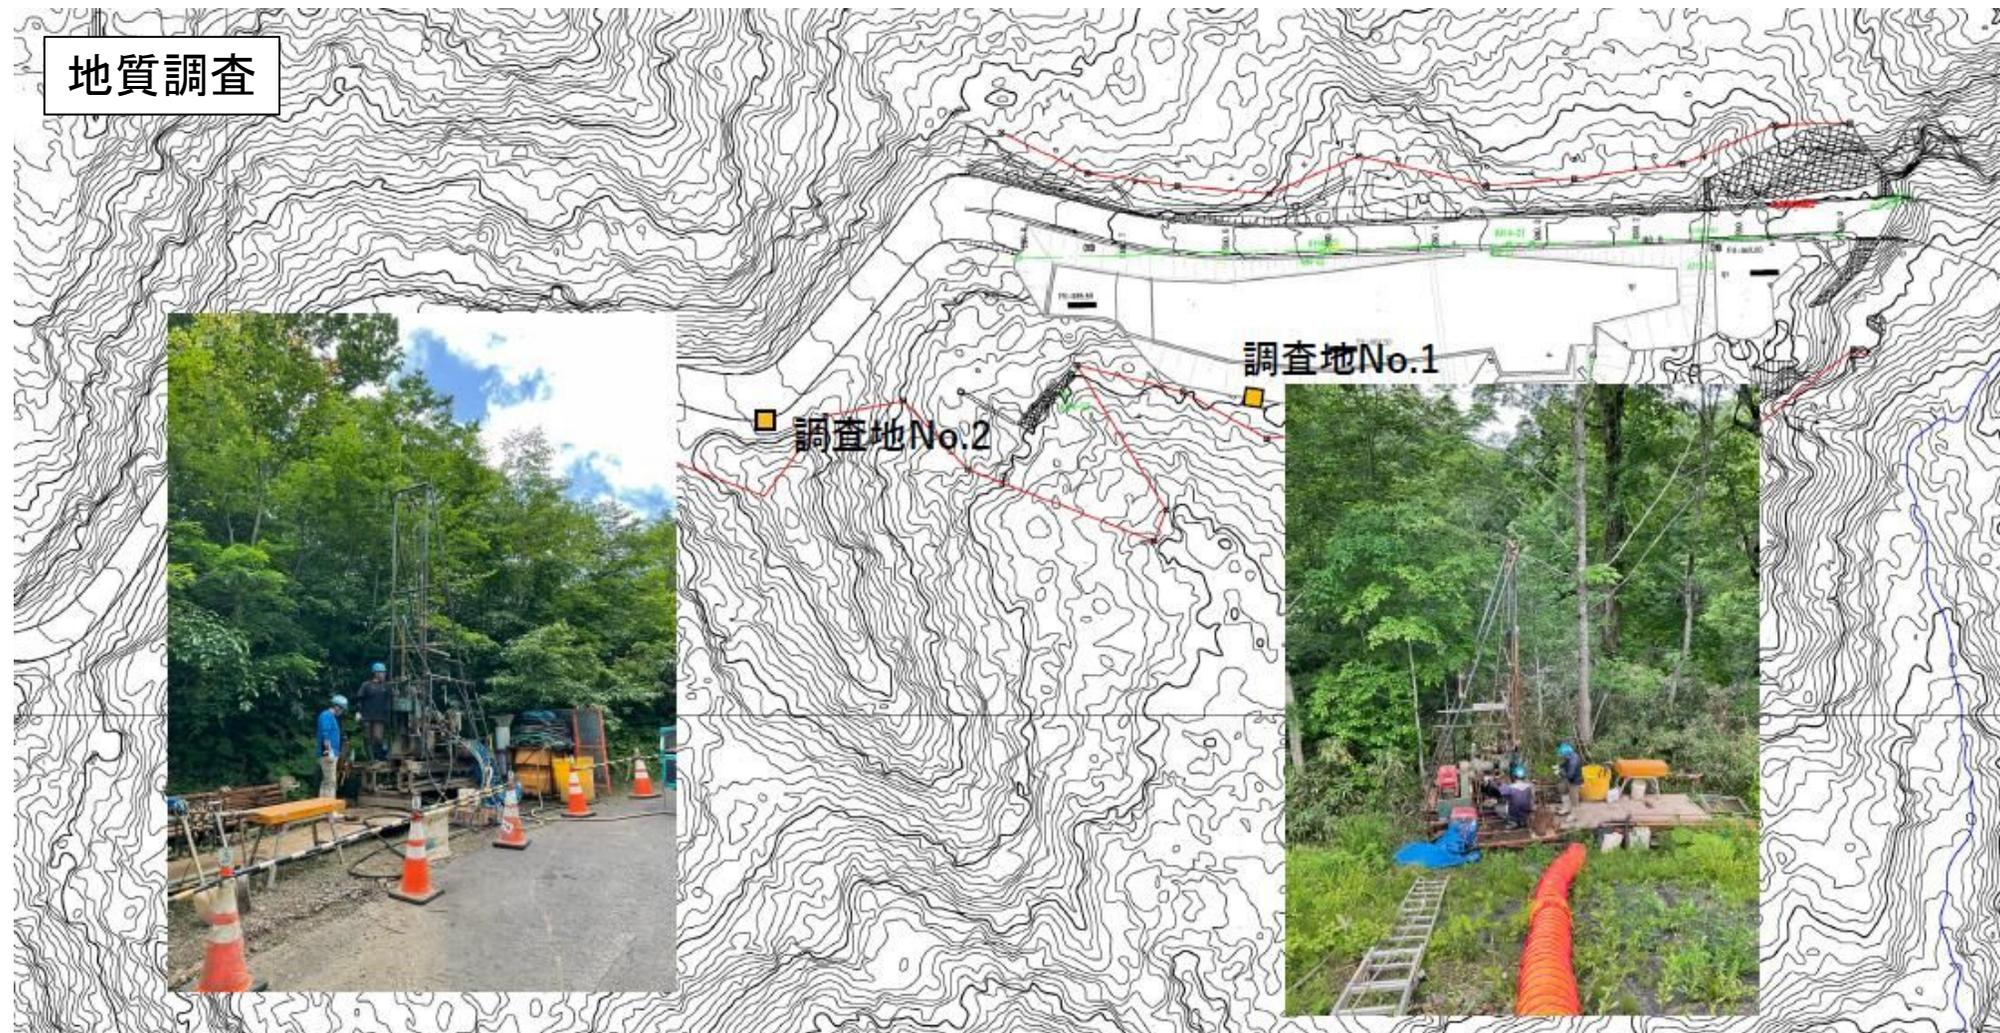
- 将来における発電所の計画策定に向けた現況把握のため、掘削調査地周辺の地質調査及び測量調査を実施しました。

地質調査深度	No.1: 15.37m	No.2: 35.02m
調査期間	6月下旬～7月中旬
