第3回 大松倉山南部地域 地熱調査協議会

平成29年2月16日

大松倉山南部地域地熱調査協議会

2. 平成28年度調査結果報告

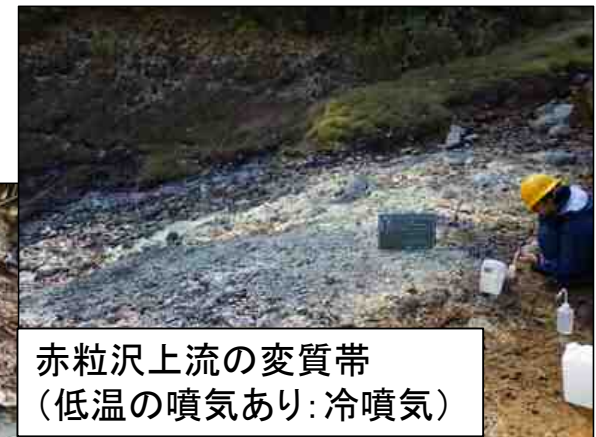
地化学調査地点

- 温泉水
- 地表水
- 自然噴気

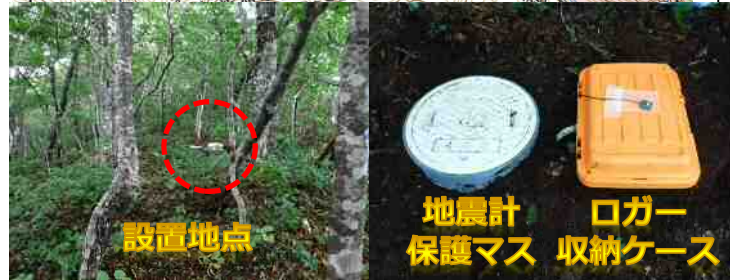
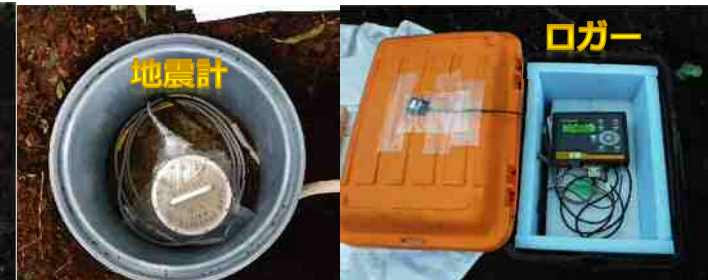
【日別地震発生頻度分布】

- 観測期間中の近地地震(約11km以内)を観測しました(計104個)。
