# 第5回 大松倉山南部地域 地熱調査協議会

2018年12月5日

2019年度(予定)掘削調査概要について

# I. 大松倉山南部地域の調査位置

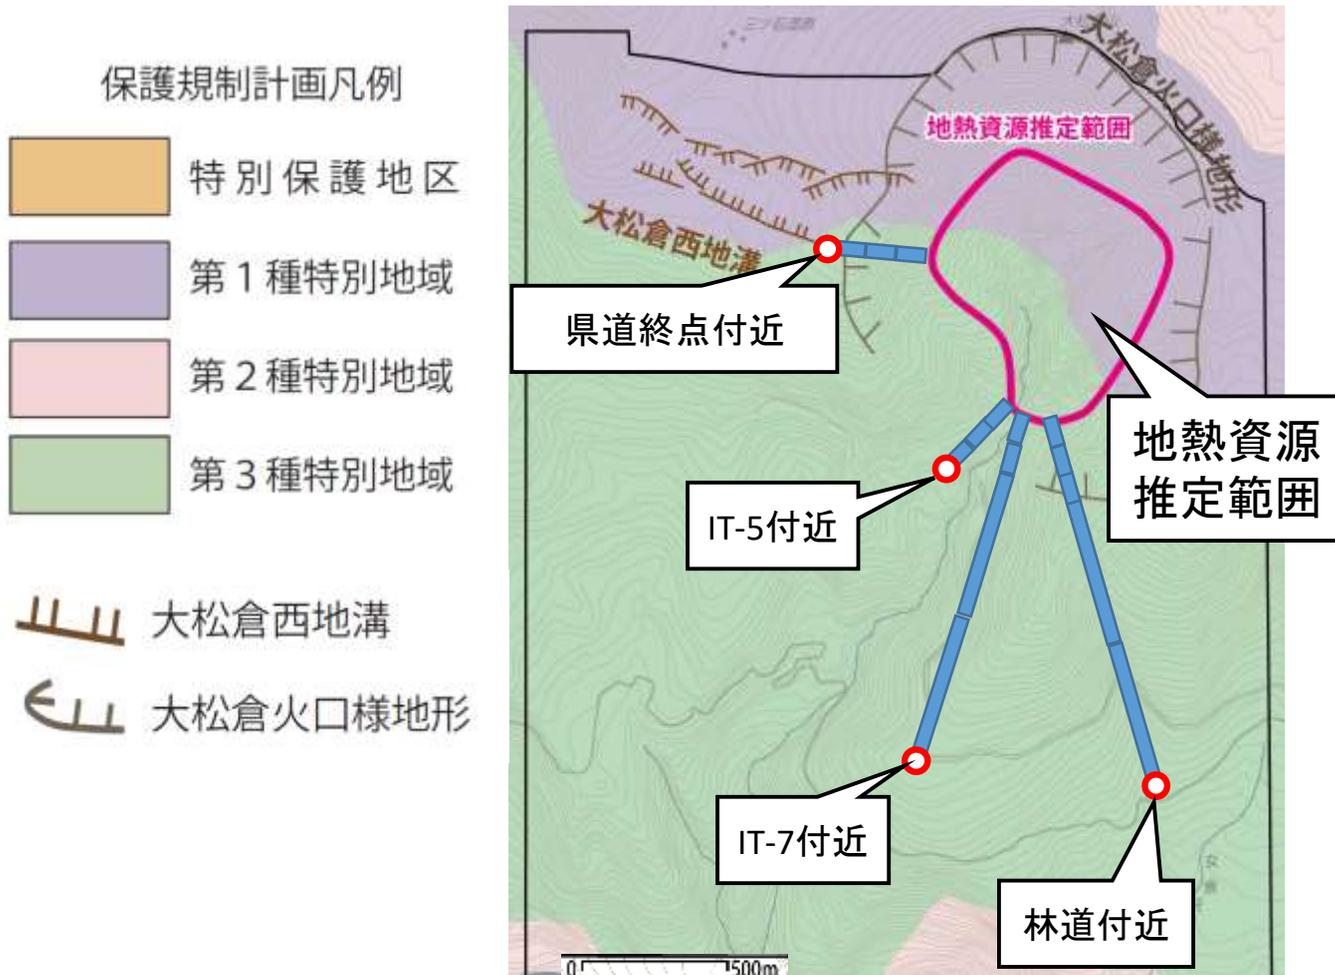
・具体的な掘削ターゲットは検討中のため、模式的に、地熱資源推定範囲までの各候補地からの距離を計測

・一般に、地熱資源の真上から掘削ができないときは、井戸を傾斜させて掘り進めてターゲットを狙います。しかし、傾斜させられる角度にも限界があり、距離が遠いとターゲットに到達できません。

・IT-7付近、林道付近から地熱資源推定範囲までの距離は1200～1300mもあるので、到達するのはほぼ不可能。

・IT-5付近と県道終点付近からは地熱資源推定範囲までの距離は300m程度であり、傾斜掘削でターゲットに到達が可能です。

・IT-5付近と県道終点付近で比較すると、県道終点付近の方がターゲットとの標高差が大きいため、緩い傾斜での掘削で到達が可能です。

候補地	評価	距離	標高差	備考
県道終点付近	A	300m	1250m	傾斜掘削で到達可能かつ、緩い傾斜で掘削可能
IT-5付近	A	300m	970m	傾斜掘削で到達可能
IT-7付近	C	1,200m	950m	傾斜掘削でも地熱資源に到達できない
林道付近	C	1,300m	800m	傾斜掘削でも地熱資源に到達できない

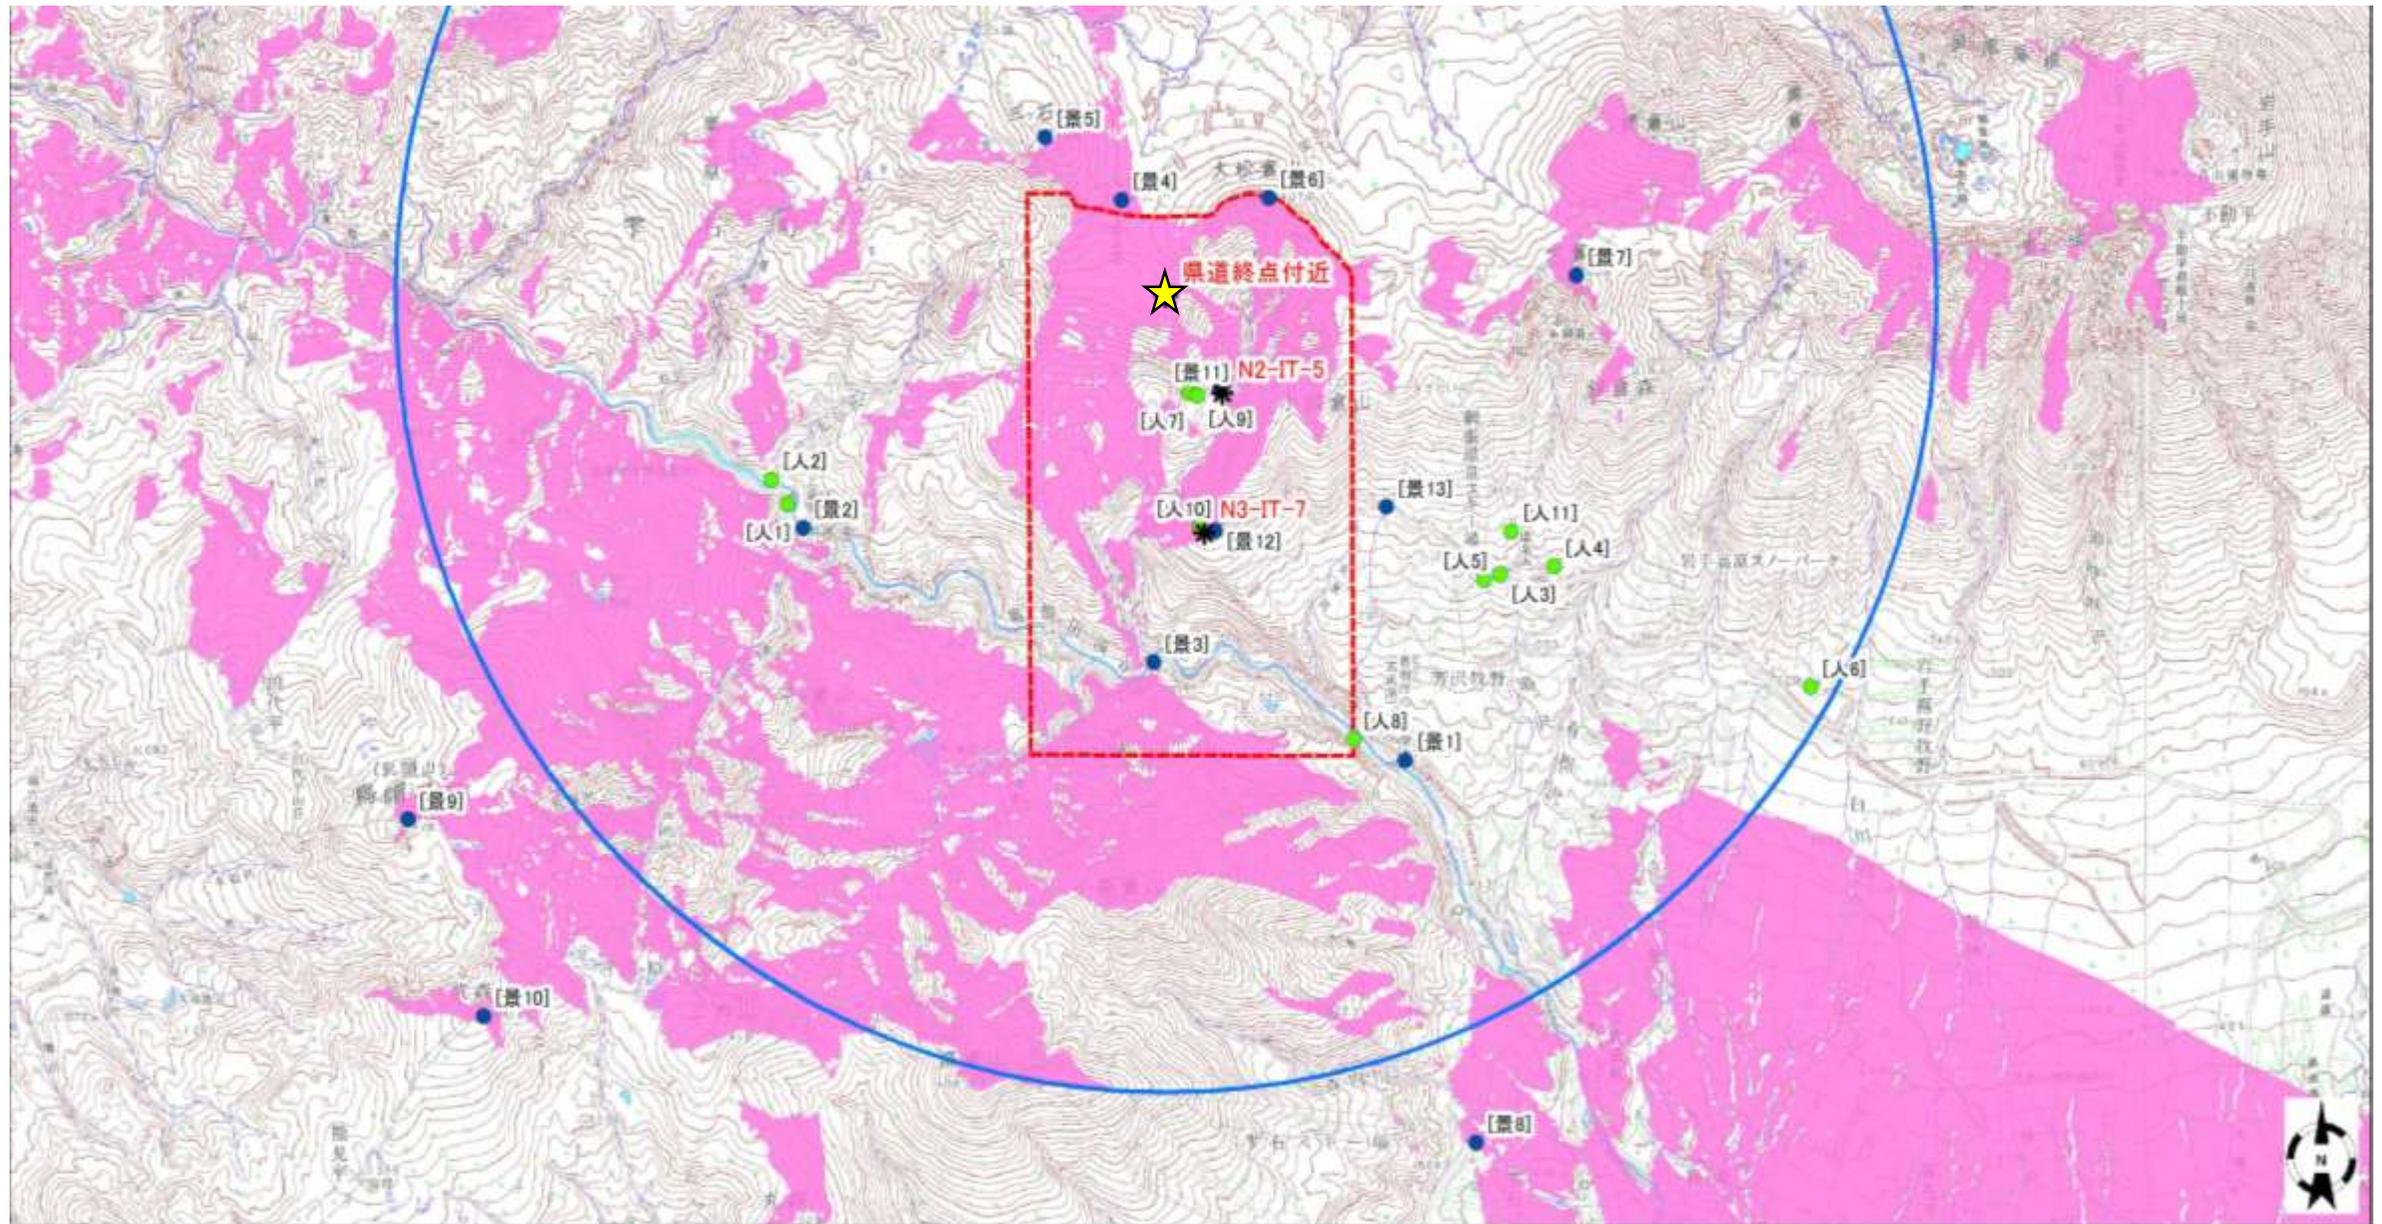
### 「県道終点付近」の可視領域図

・各々の候補地に掘削やぐら(高さ50m)を仮設した想定で、その先端から眺望(視認)できる箇所を着色した「**可視領域図**」を作成。

注) 樹木・建物等の障壁による影響は考慮していないため、「可視」領域であっても、実際には障害物により、やぐらが視認されない領域が含まれる。

候補地	評価	備考
県道終点付近	C	三ツ石湿原(山荘)、大松倉山山頂から視認できる可能性大。
IT-5付近	A	周囲の稜線に隠れ視認範囲が一番狭い。大松倉山から僅かに見える可能性あり。
IT-7付近	B	現地調査の結果、玄武洞・溪谷からは樹木により視認はできない可能性が高い。犬倉山・大松倉山から僅かに見える可能性あり。
林道付近	A	眺望点から視認されづらい。市街地方向から遠方に視認できる可能性あり。

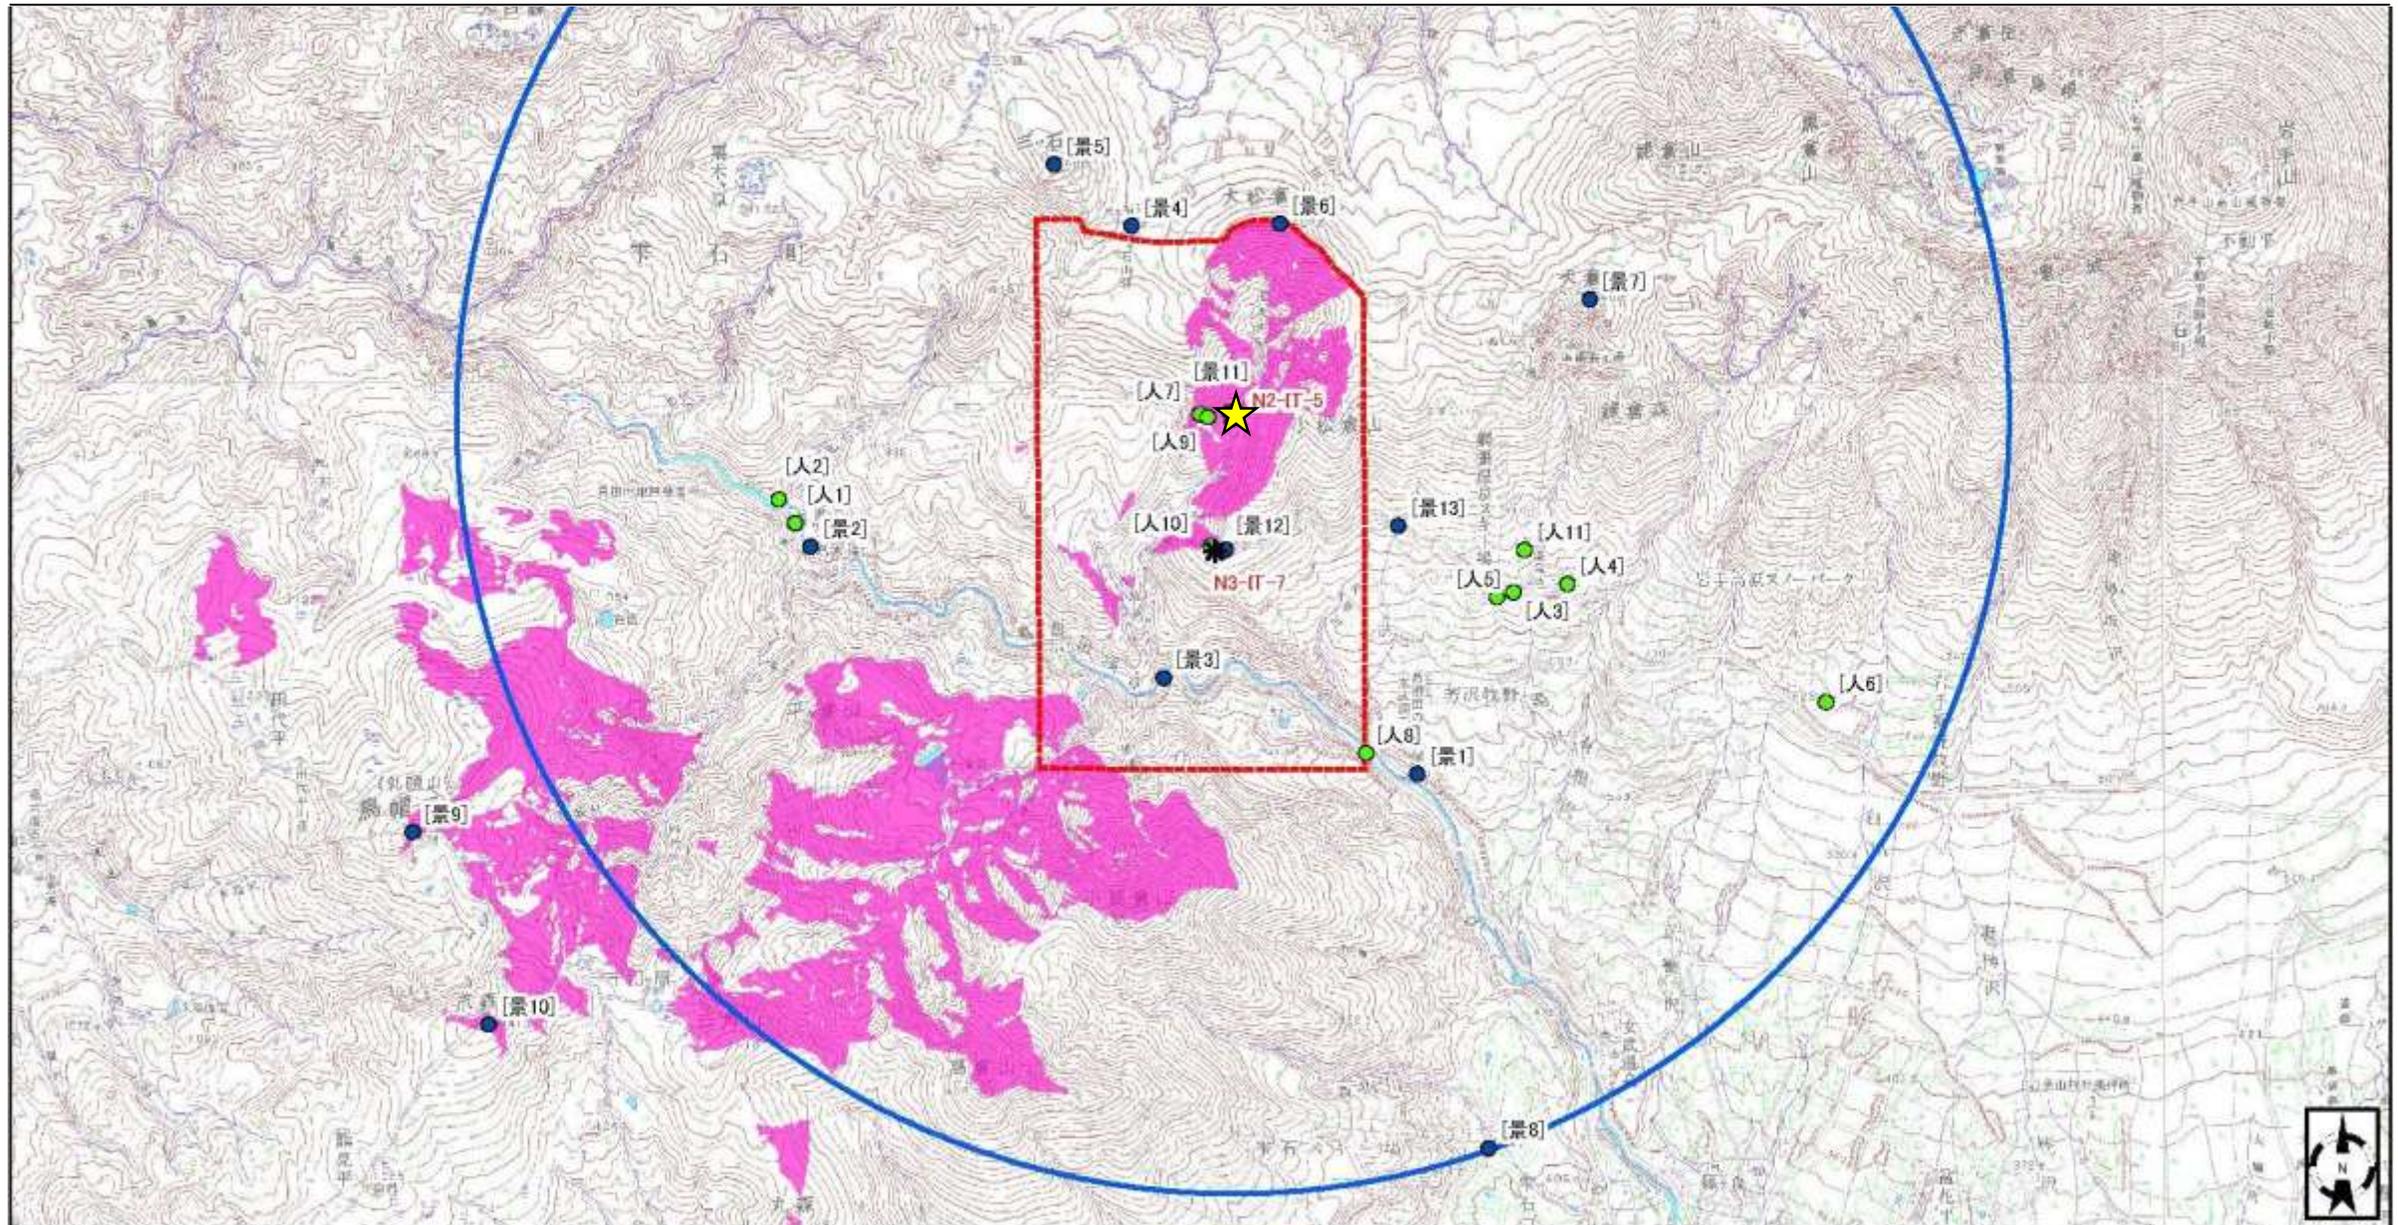
### 「IT-5付近」の可視領域図

注) 樹木・建物等の障壁による影響は考慮していないため、「可視」領域であっても、実際には障害物により、やぐらが視認されない領域が含まれる。

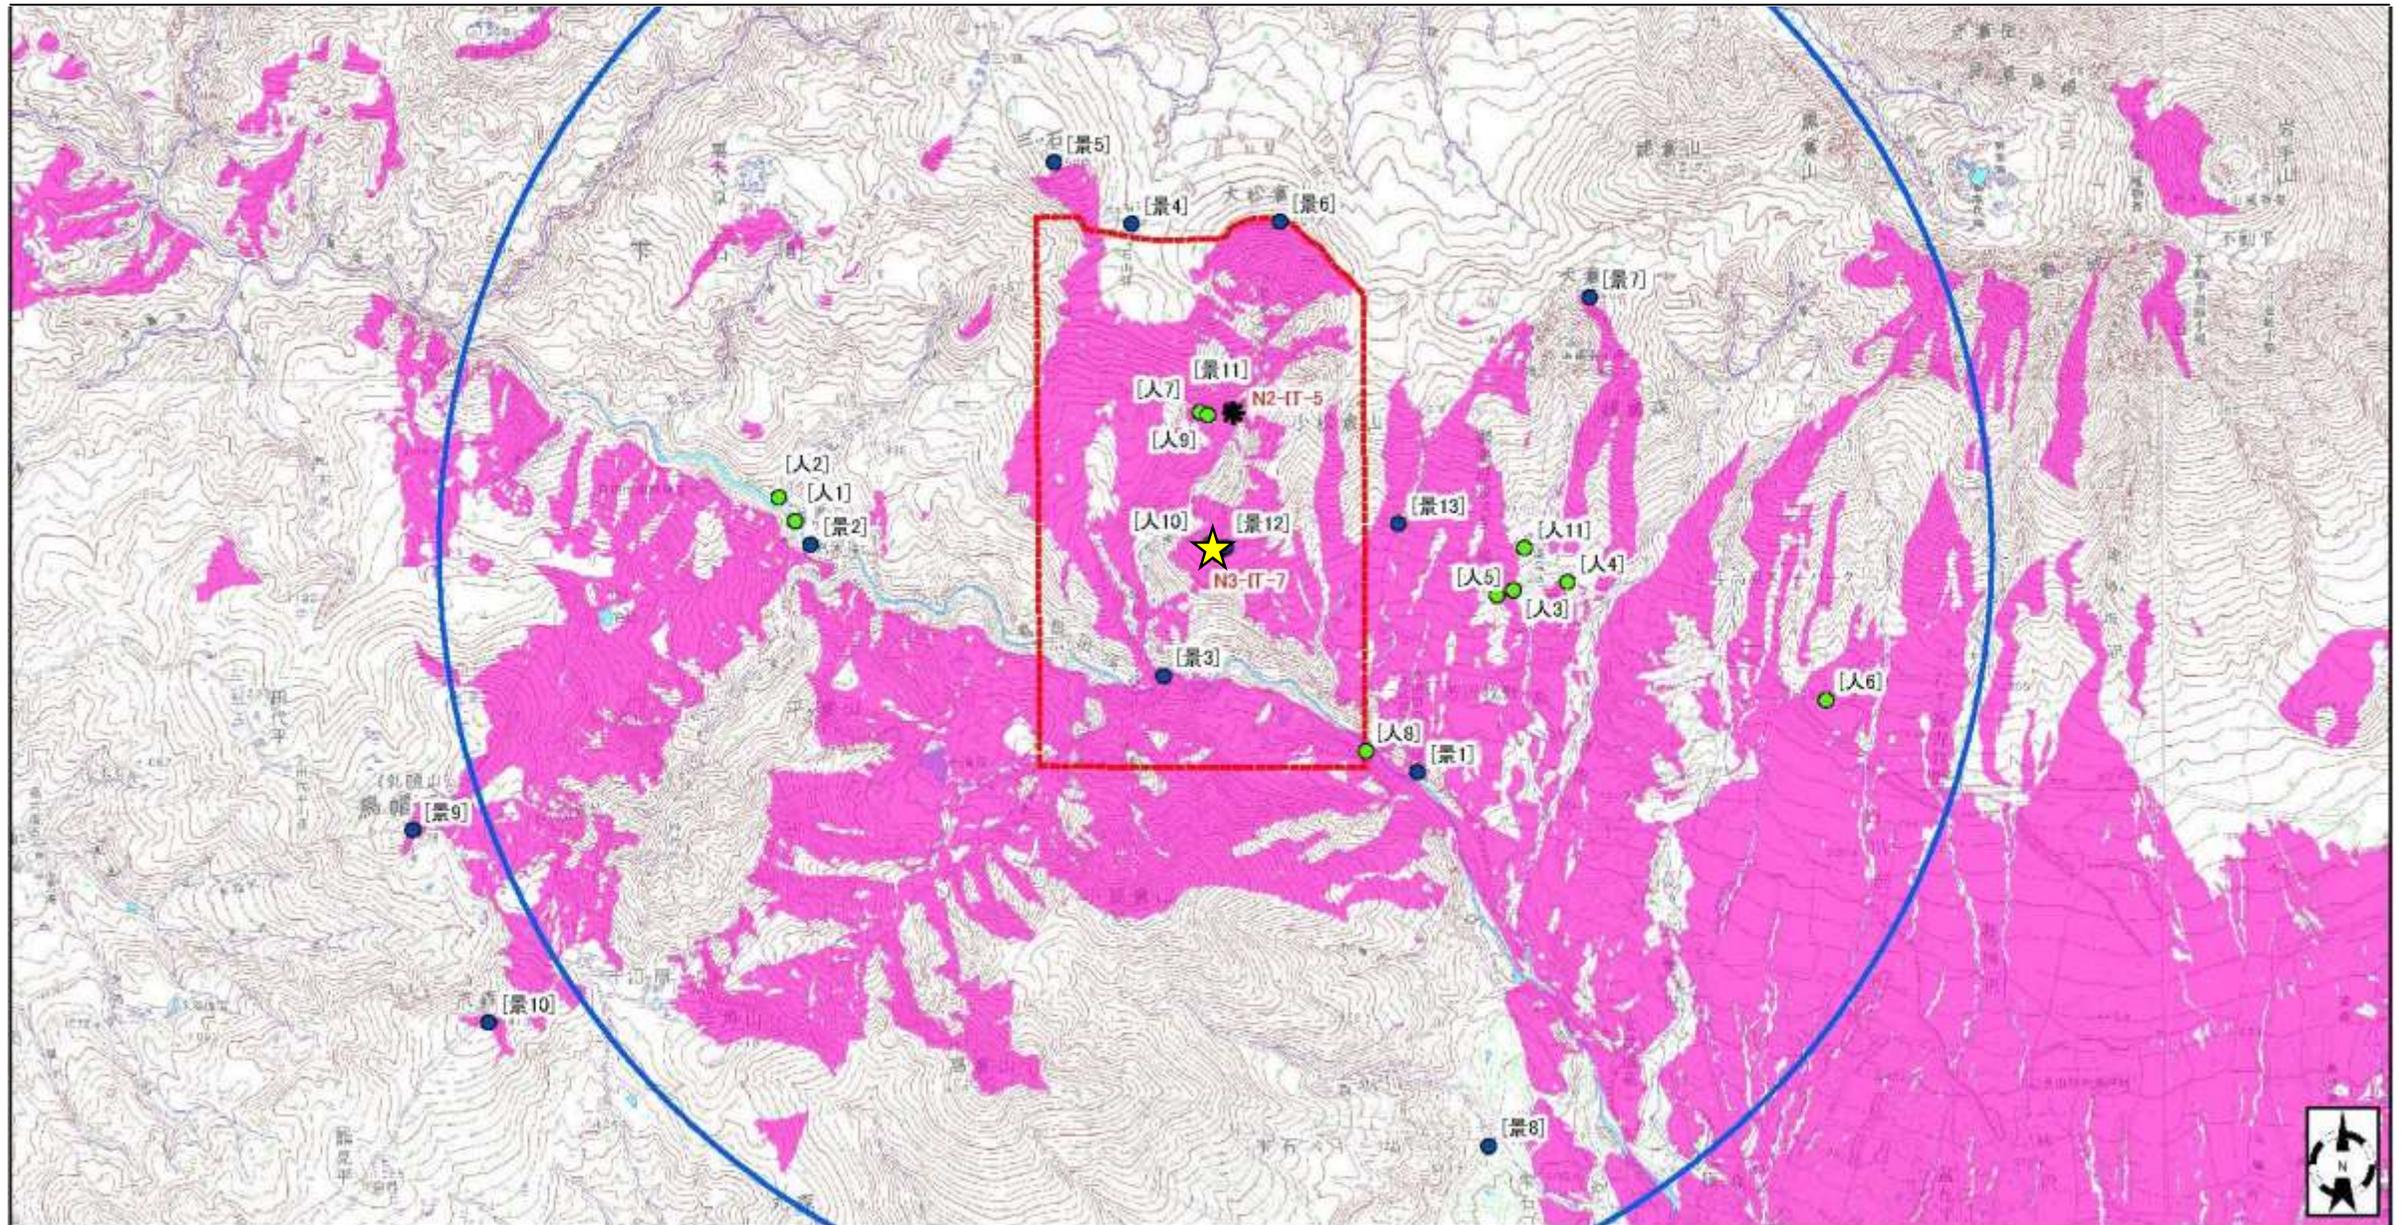
### 「IT-7付近」の可視領域図

注) 樹木・建物等の障壁による影響は考慮していないため、「可視」領域であっても、実際には障害物により、やぐらが視認されない領域が含まれる。

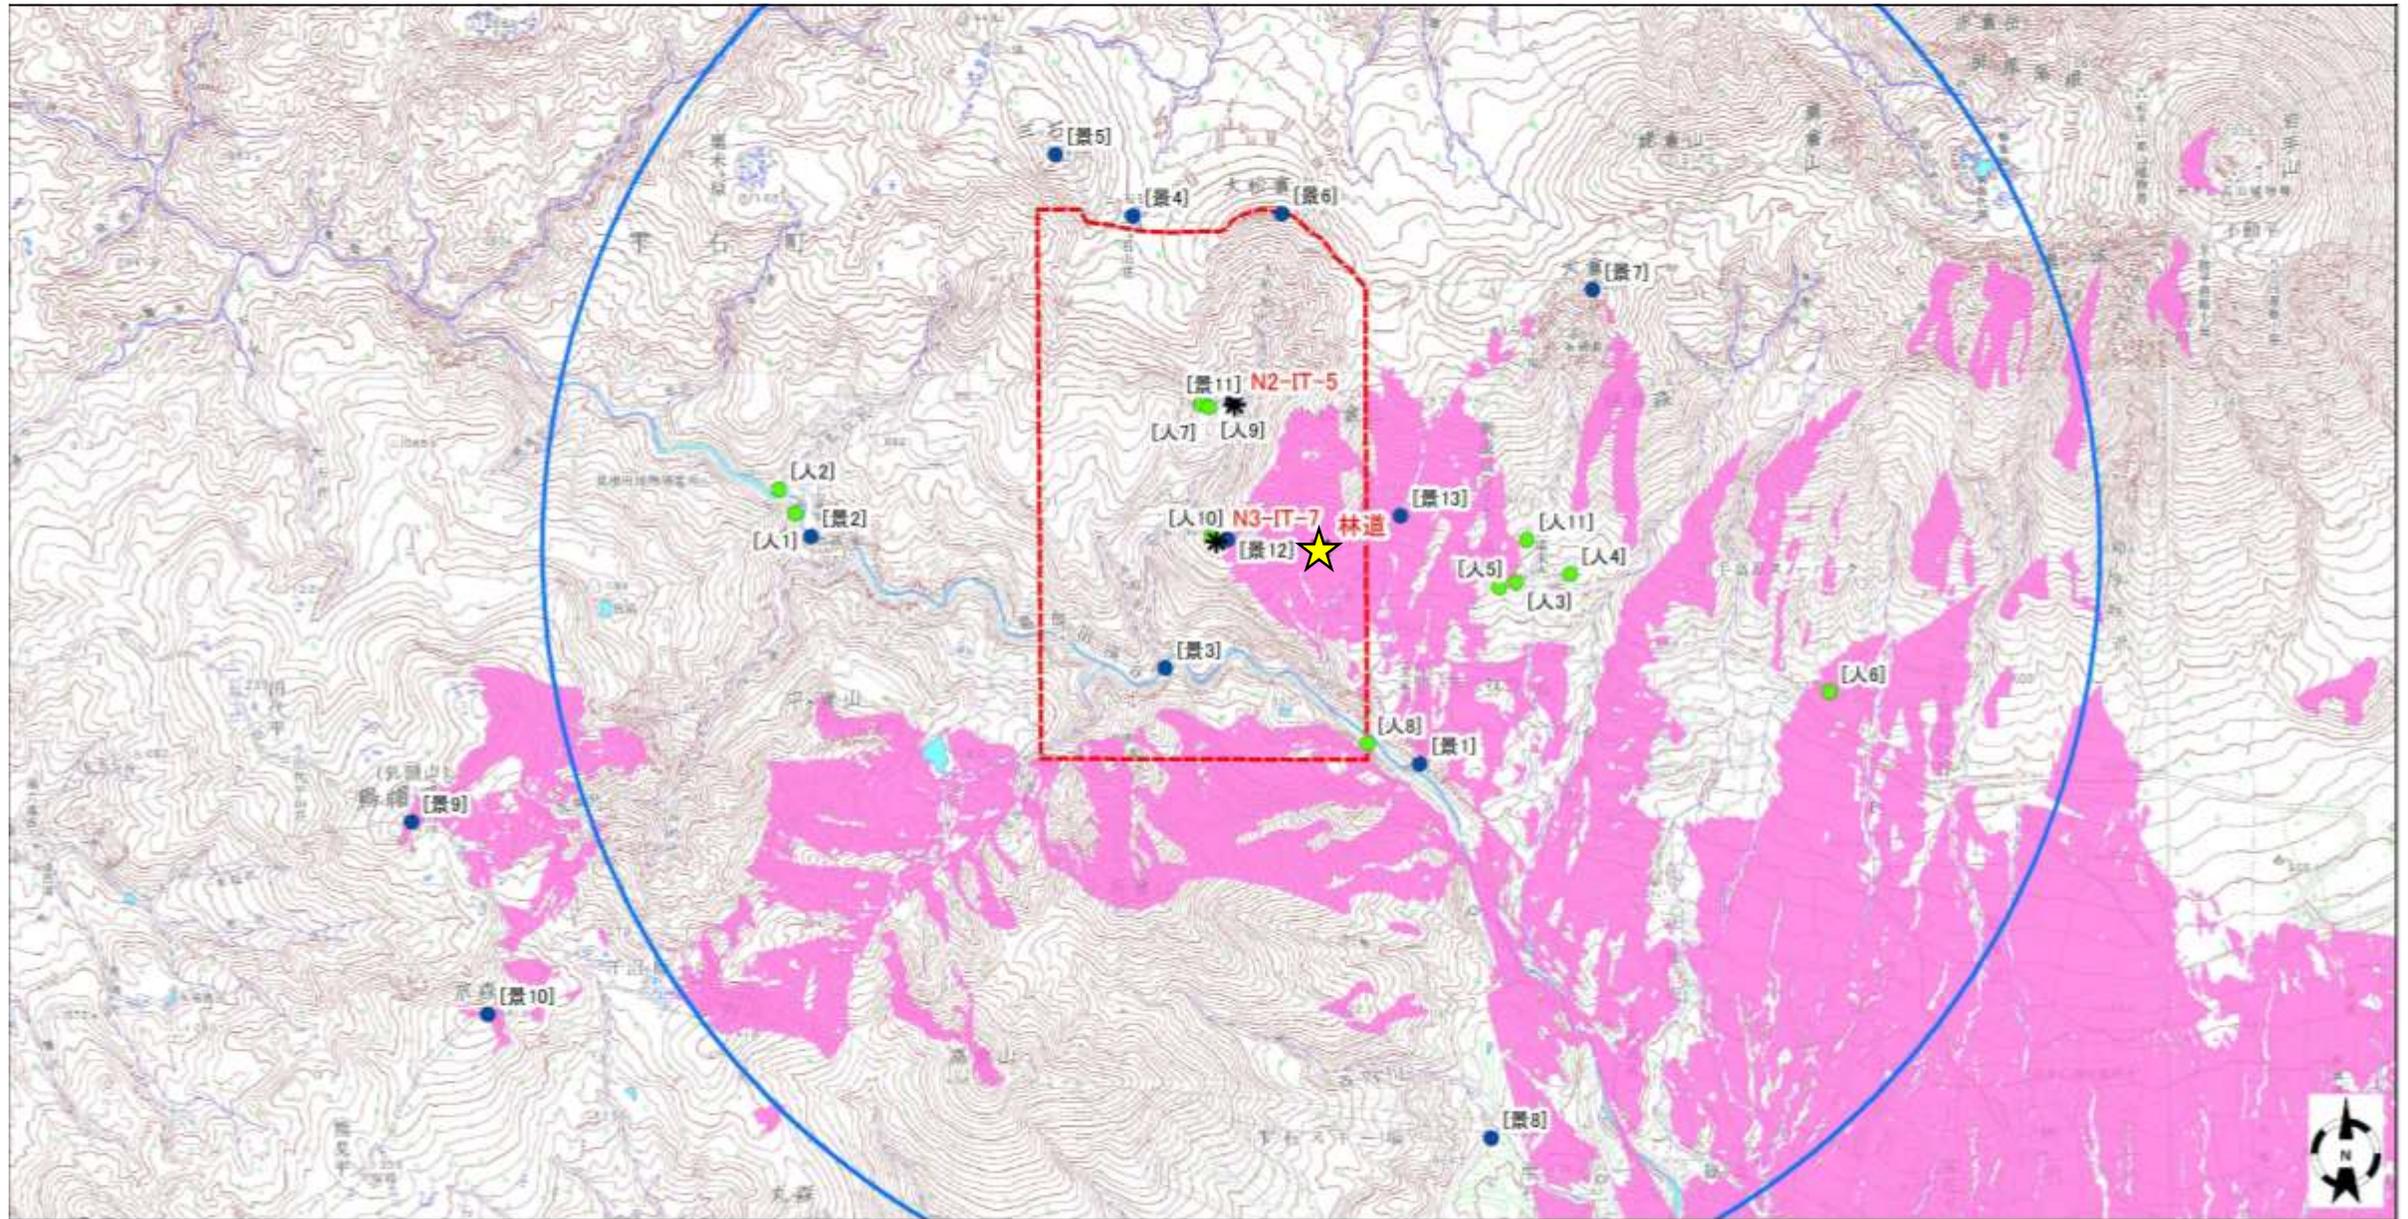
### 「林道付近」の可視領域図

注) 樹木・建物等の障壁による影響は考慮していないため、「可視」領域であっても、実際には障害物により、やぐらが視認されない領域が含まれる。

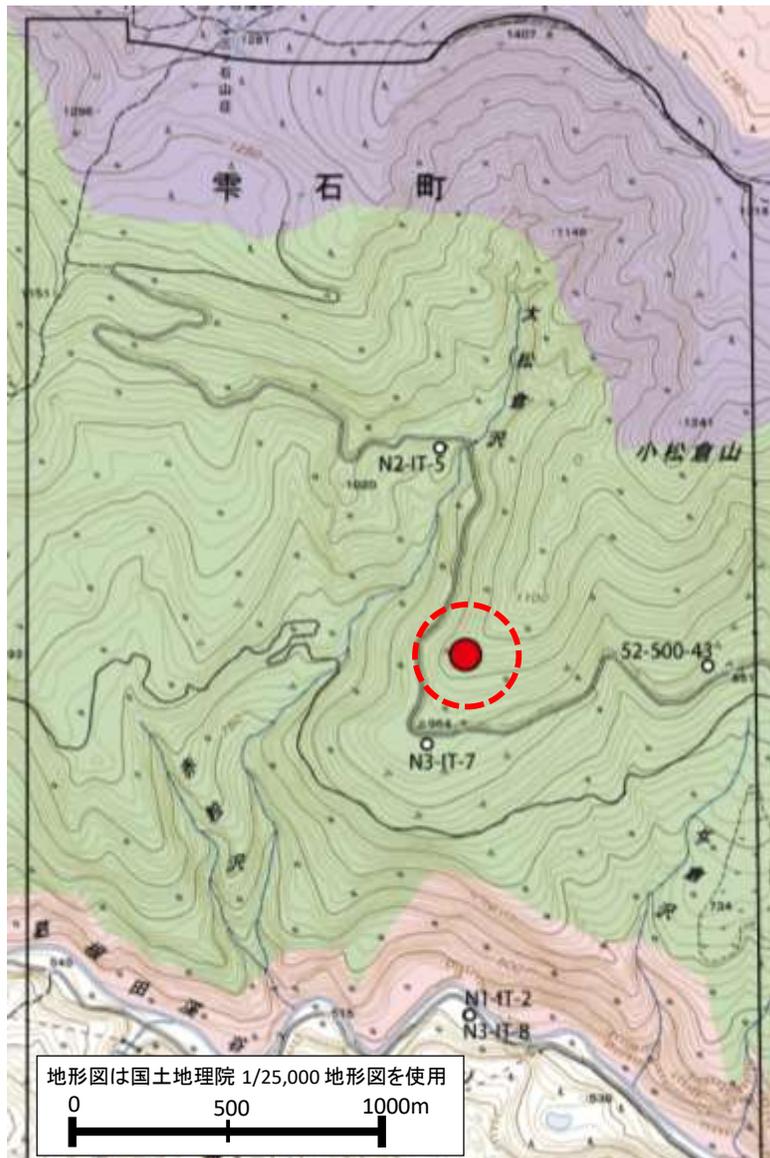
- 調査期間中は常時観測しています。
- ◇冬季は降雪によりデータの所得が困難なため、冬季の観測データはデータロガーに蓄積し、翌年雪解け時に取得します。
- 観測開始：2016年9月9日～常時観測中

**【補足説明】**  
微小地震計は、ノイズ等を避けるため登山路を避けた位置、かつ、掘削調査候補地が測定範囲に入るような位置を選定しております。

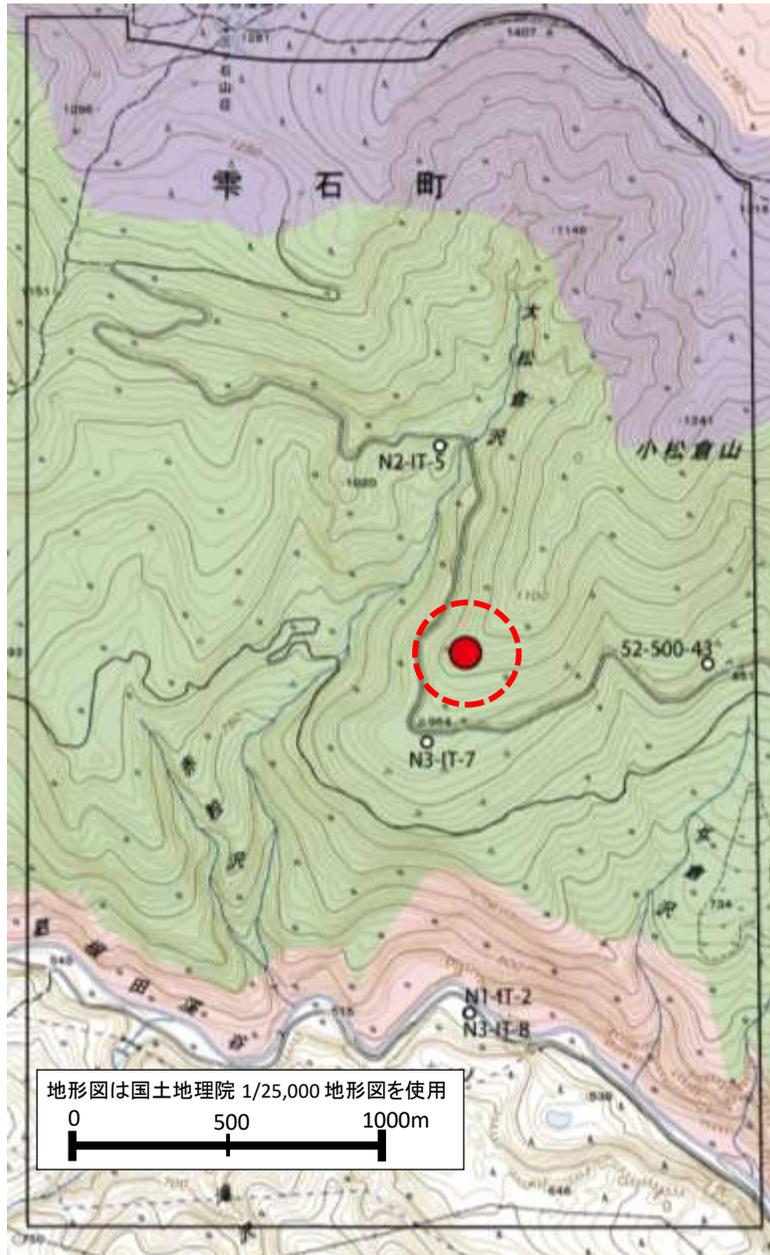
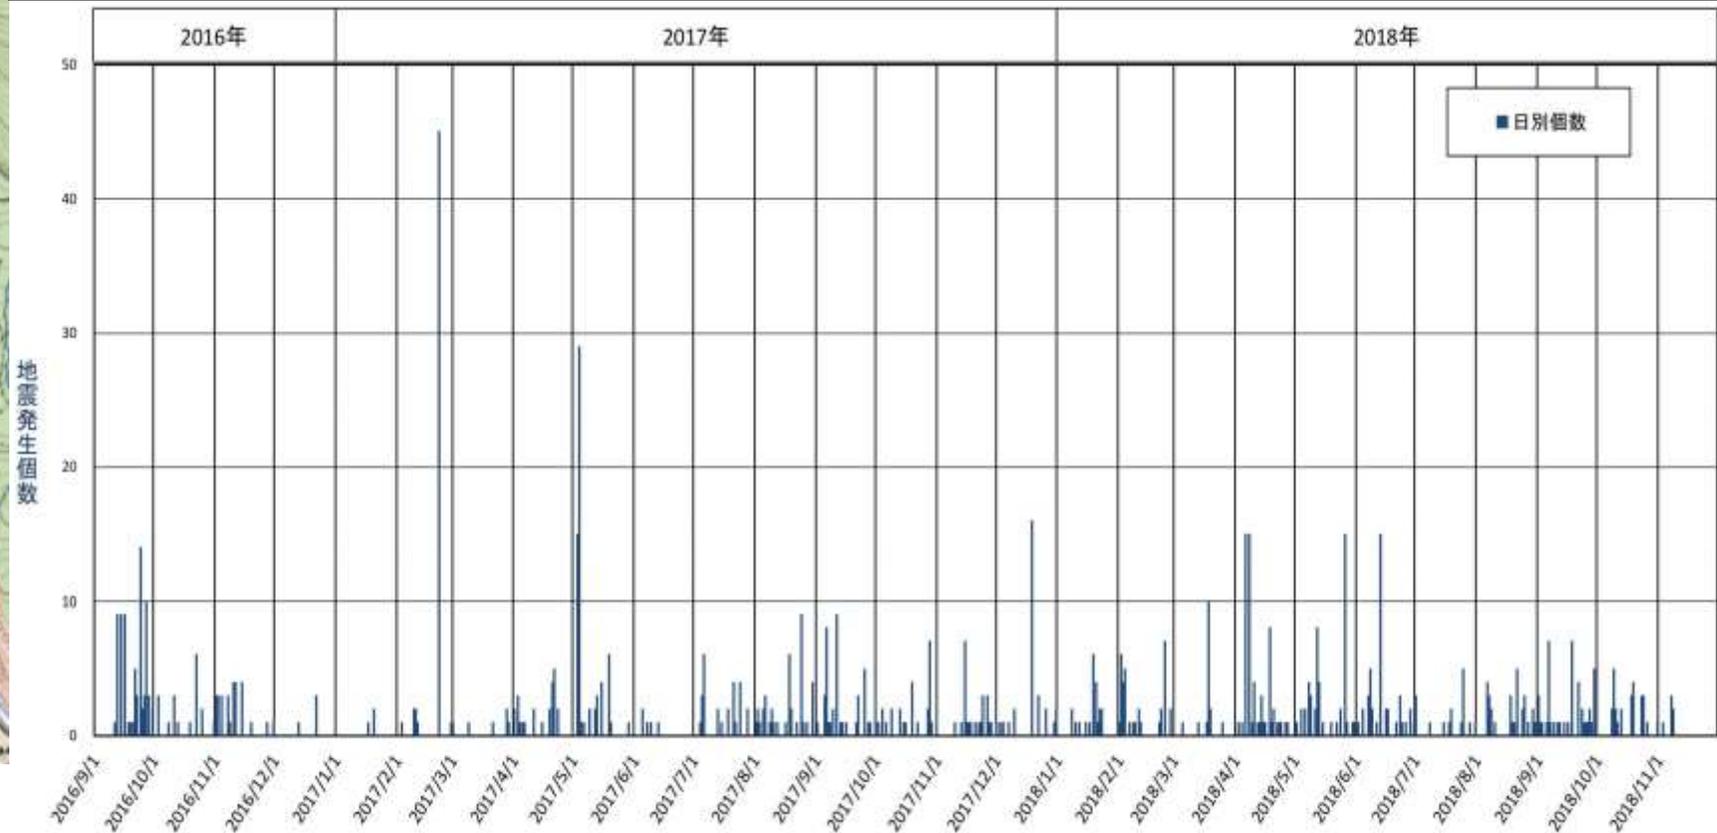
【日別地震発生頻度変動図】

- 観測期間中の近地地震(約11km以内)を観測しました。  
※累計発生個数：806個(全観測期間)

観測・取得データ：2016/9/9～2018/11/8

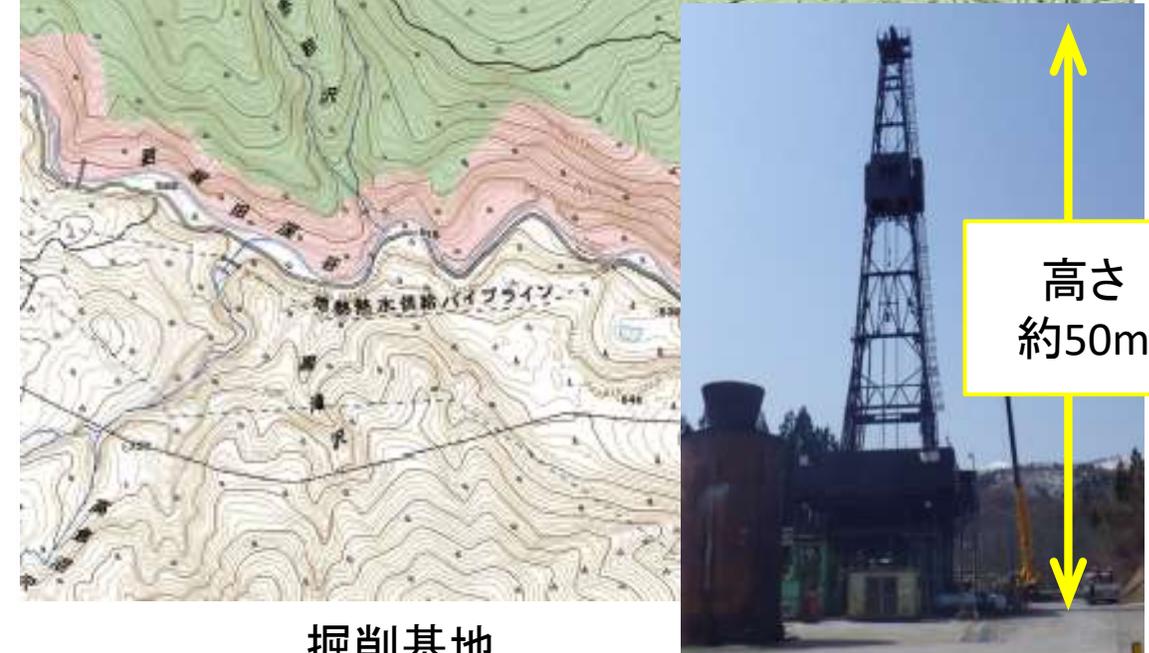
掘削基地

掘削リグ

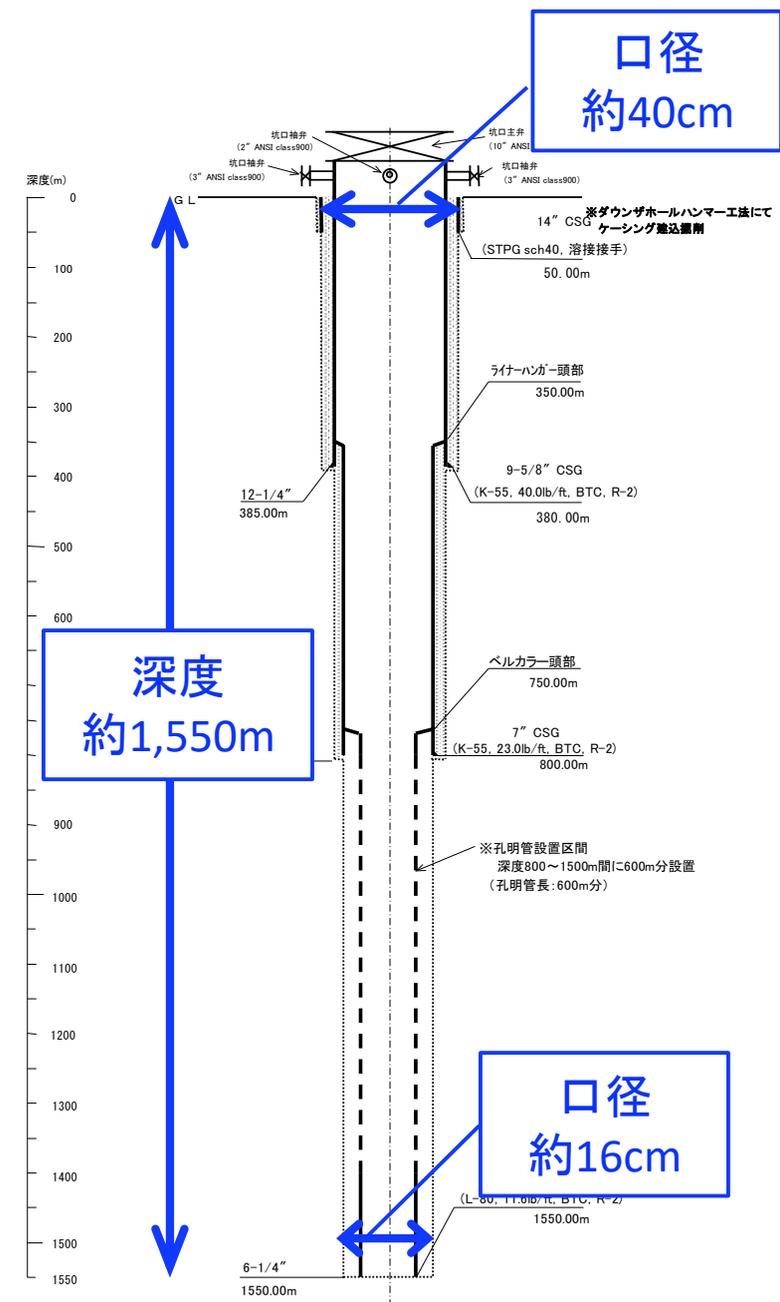
ケーシングプログラム

- 井戸を掘り、ケーシングパイプ（鋼管）を設置します。
- 地下の温度や圧力、亀裂、透水性などのデータを取得します。

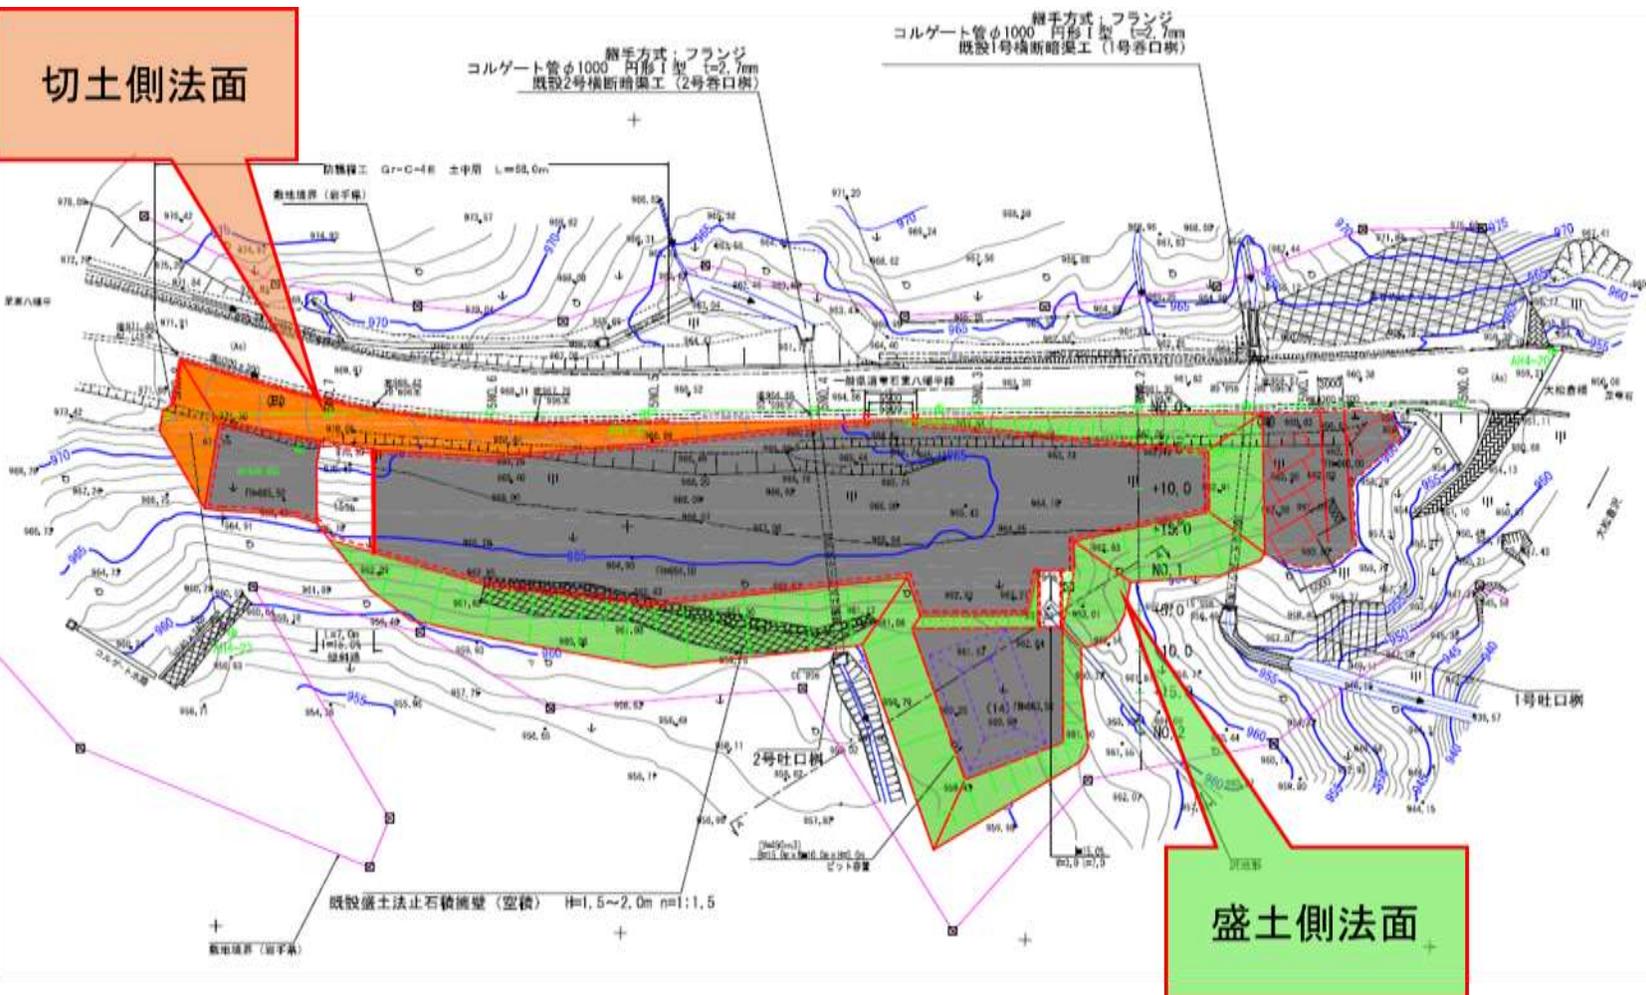
造成範囲

- 敷地面積：約2,500m<sup>2</sup>(法面除く)
- ※残土は国立公園区域外へ運搬後、適切に処理します。

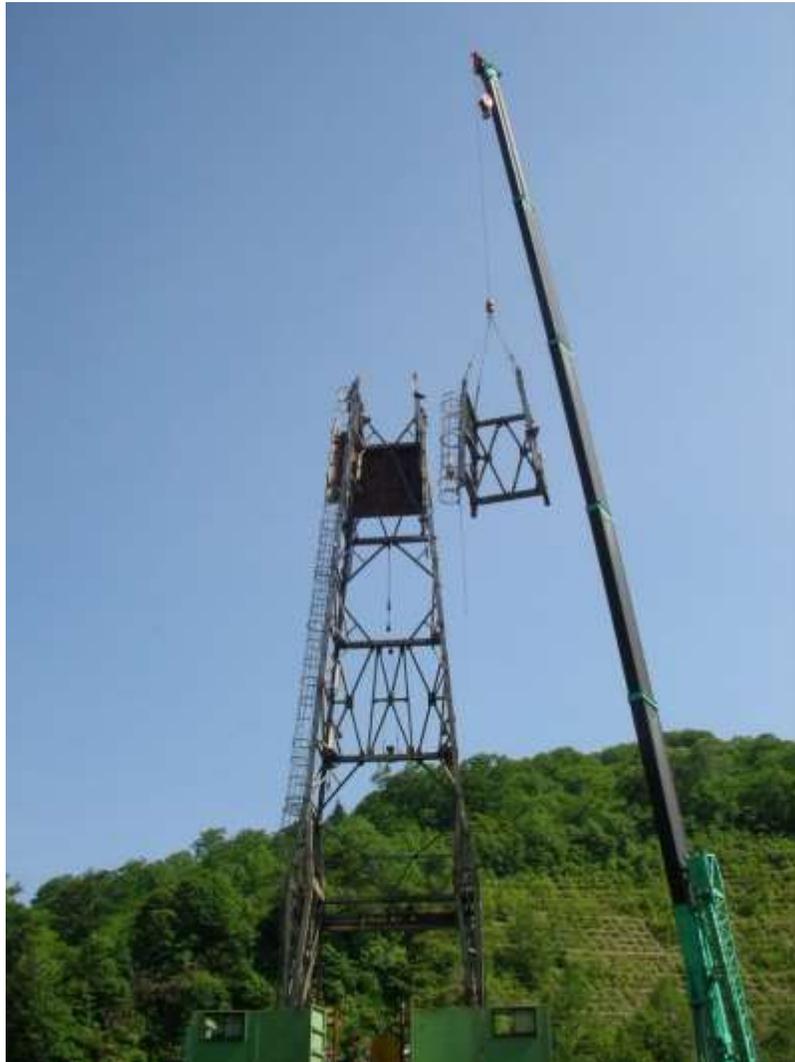
掘削リグ組立

- ・機材を搬入し、掘削リグを組み立てます。

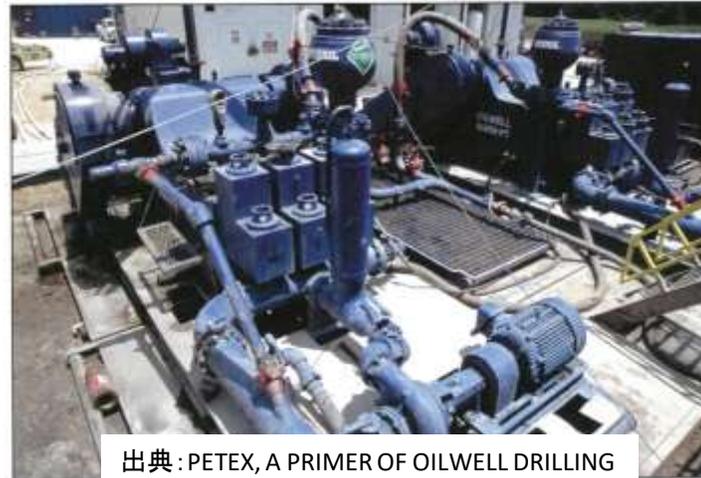
泥水ポンプ  
(掘管の中に泥水を送り込む)

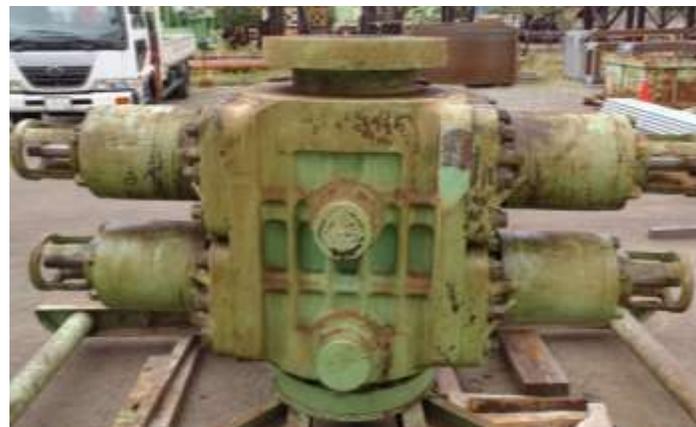
暴噴防止装置  
(掘削中の蒸気の噴出を防ぐ)

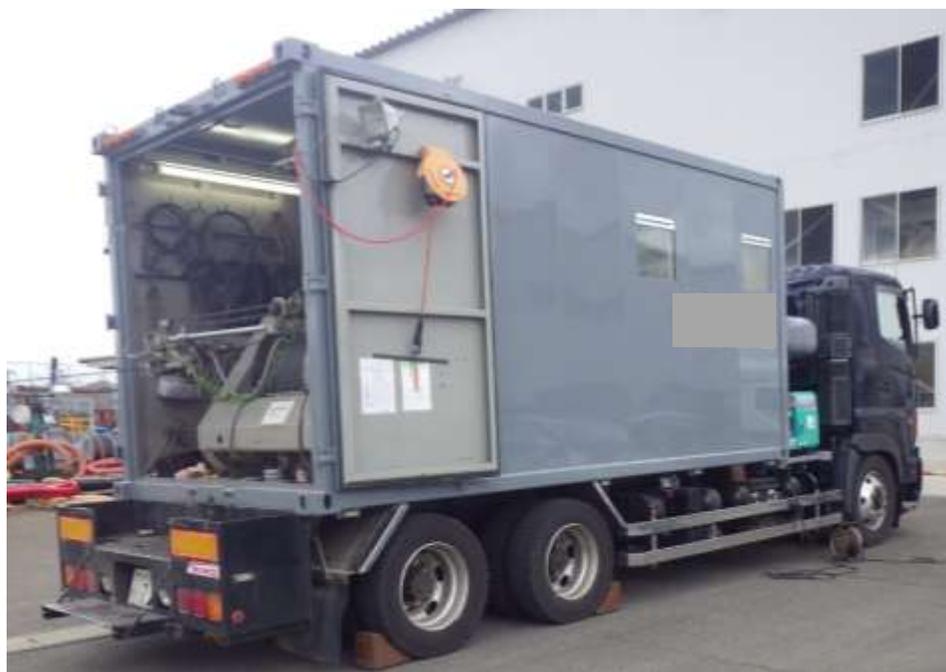
検層車

- ・井戸を掘り，ケーシングパイプ（鋼管）を設置します。
- ・地下の温度や圧力，亀裂，透水性等のデータを取得します。

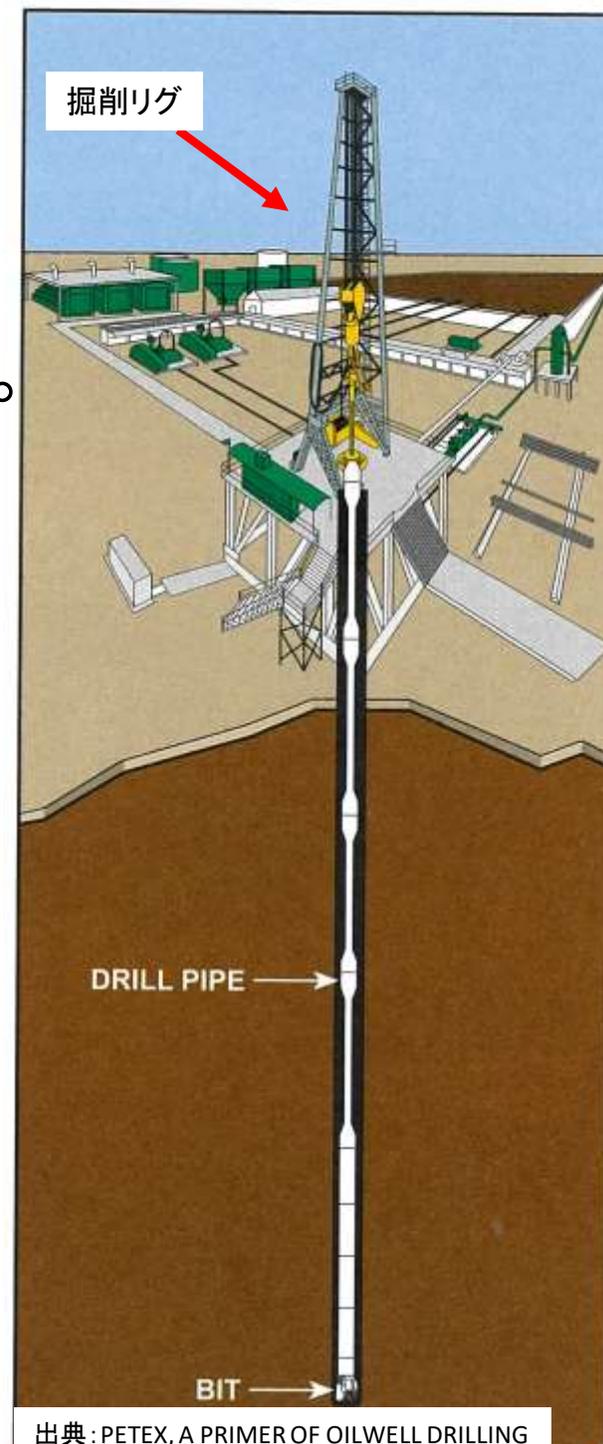
掘削イメージ

出典：PETEX, A PRIMER OF OILWELL DRILLING
