# 第5回 大松倉山南部地域 地熱調査協議会

2018年12月5日

2019年度(予定)掘削調査概要について

# I. 大松倉山南部地域の調査位置

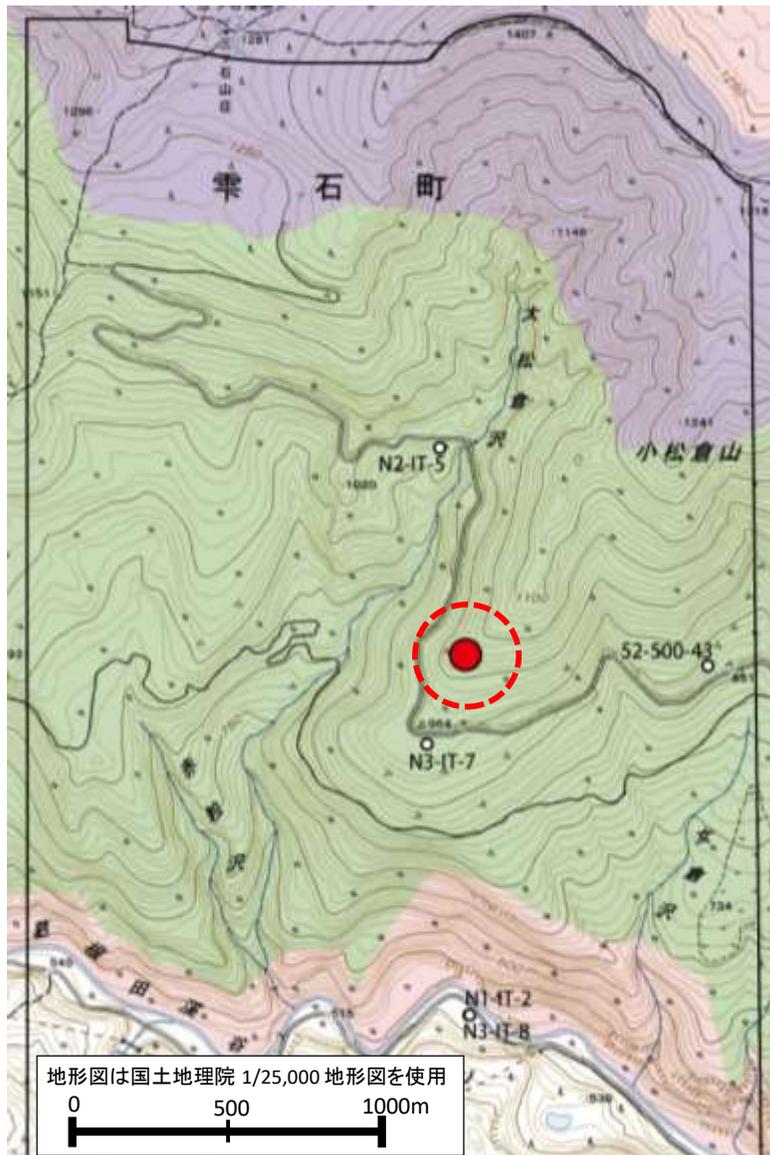
- 調査期間中は常時観測しています。
- 観測開始：2016年9月9日～常時観測中

微小地震計は、ノイズ等を避けるため登山路を避けた位置、かつ、掘削調査候補地が測定範囲に入るような位置を選定しております。
