第7回 大松倉山南部地域 地熱調査協議会

2020年12月21日

2020年度掘削調査報告について

2021年度(予定)掘削調査概要について

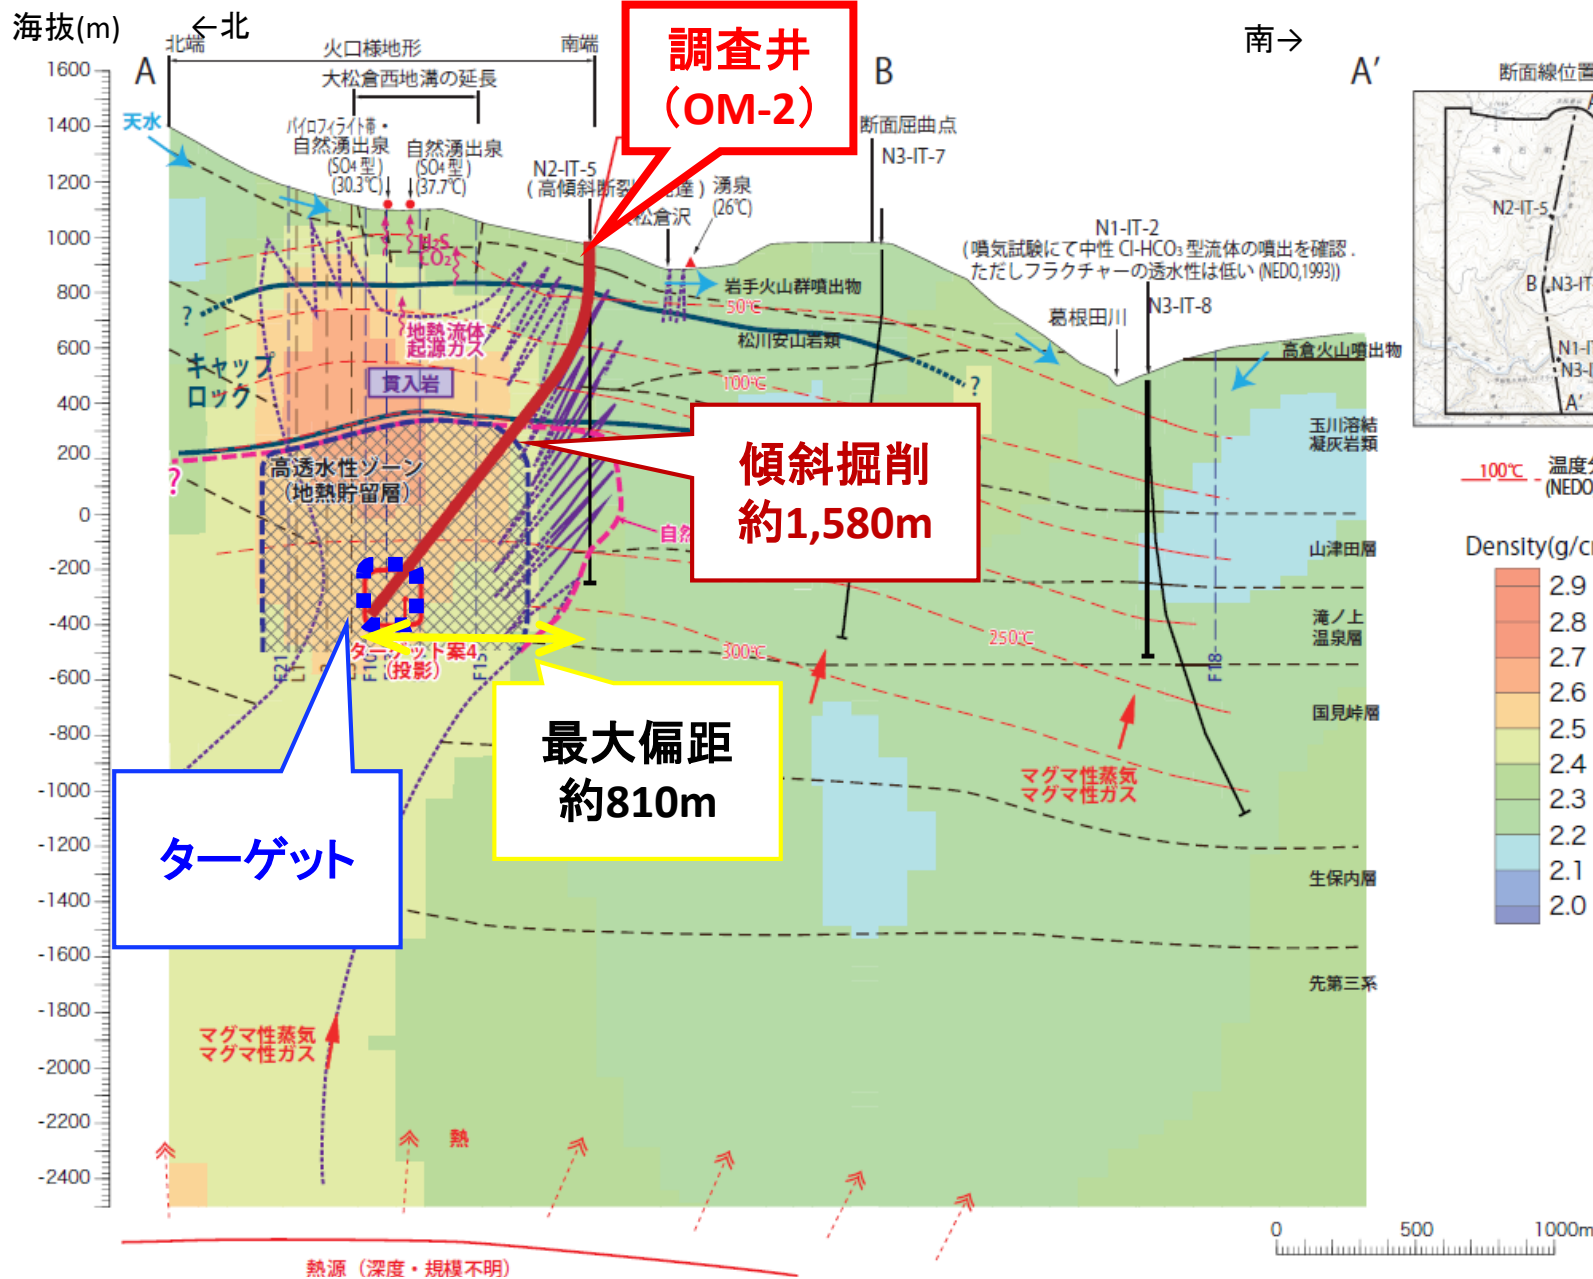
調査井の概要

A-B-A'断面図(密度断面重ね合わせ)

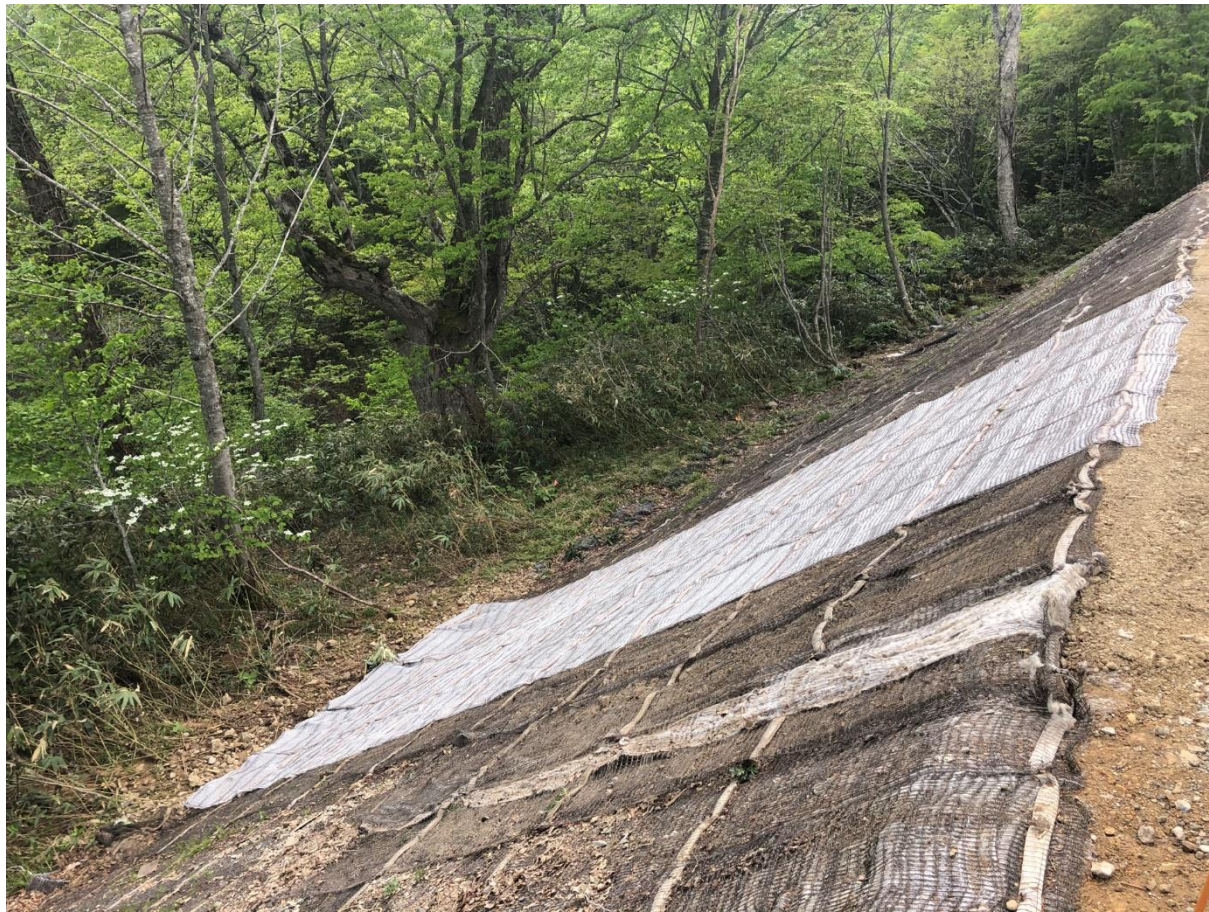
- ・越冬のダメージを補修、整地後、掘削リグ等の設備を組み立てました。

敷地修復結果

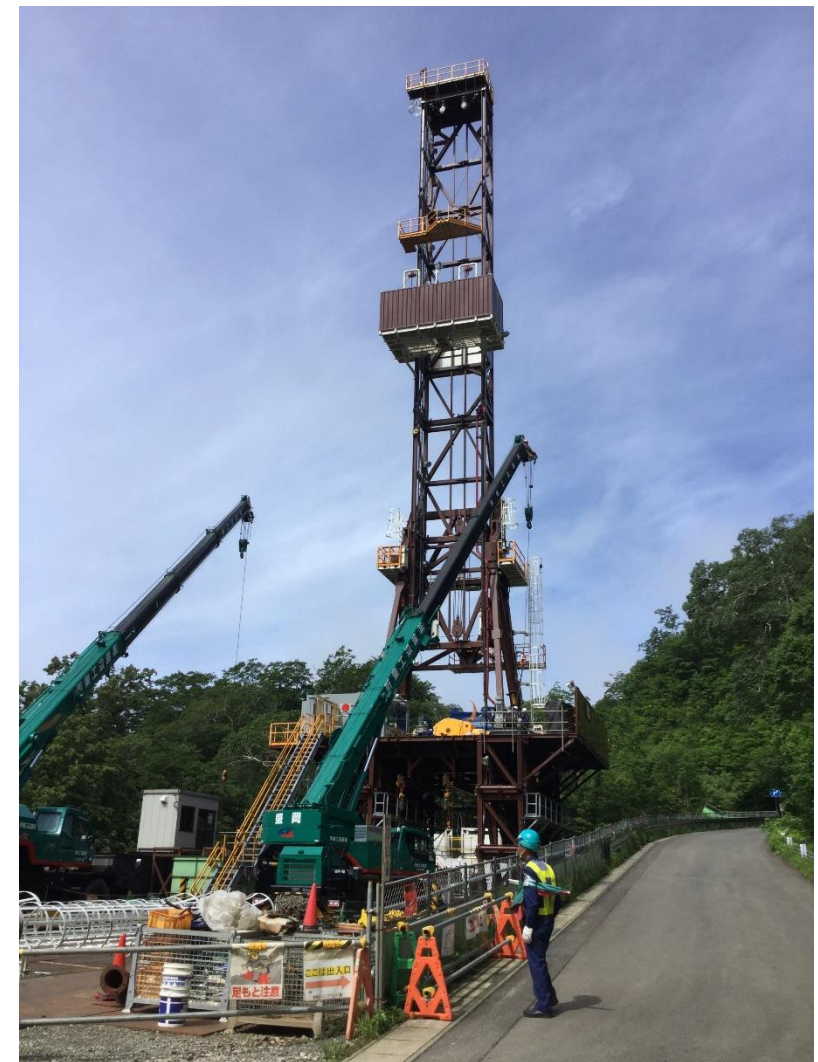
掘削リグ組立状況

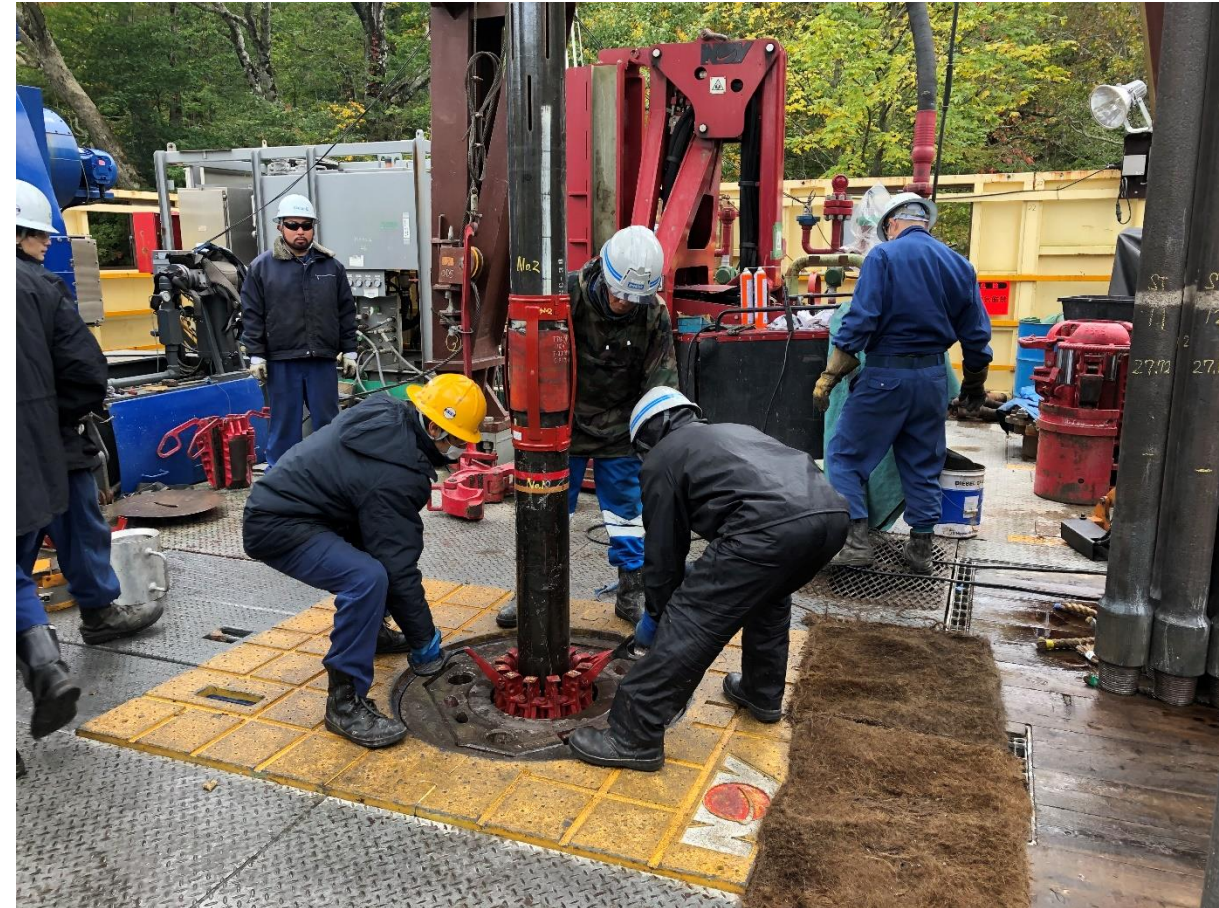
- ・井戸を掘り，ケーシングパイプ（鋼管）を設置しました。
- ・地下の温度や圧力，き裂，透水性等のデータを取得しました。

掘削作業状況

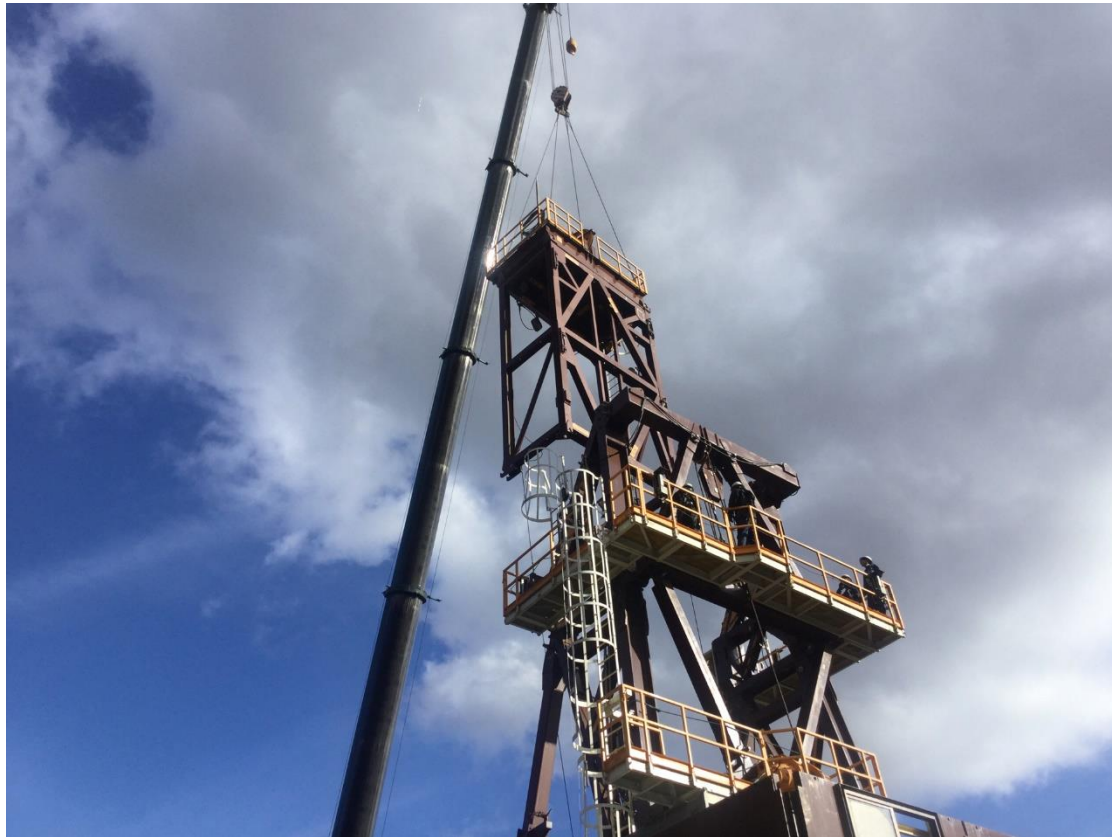
- ・機材を解体し、撤去しました。

掘削リグ(やぐら部)

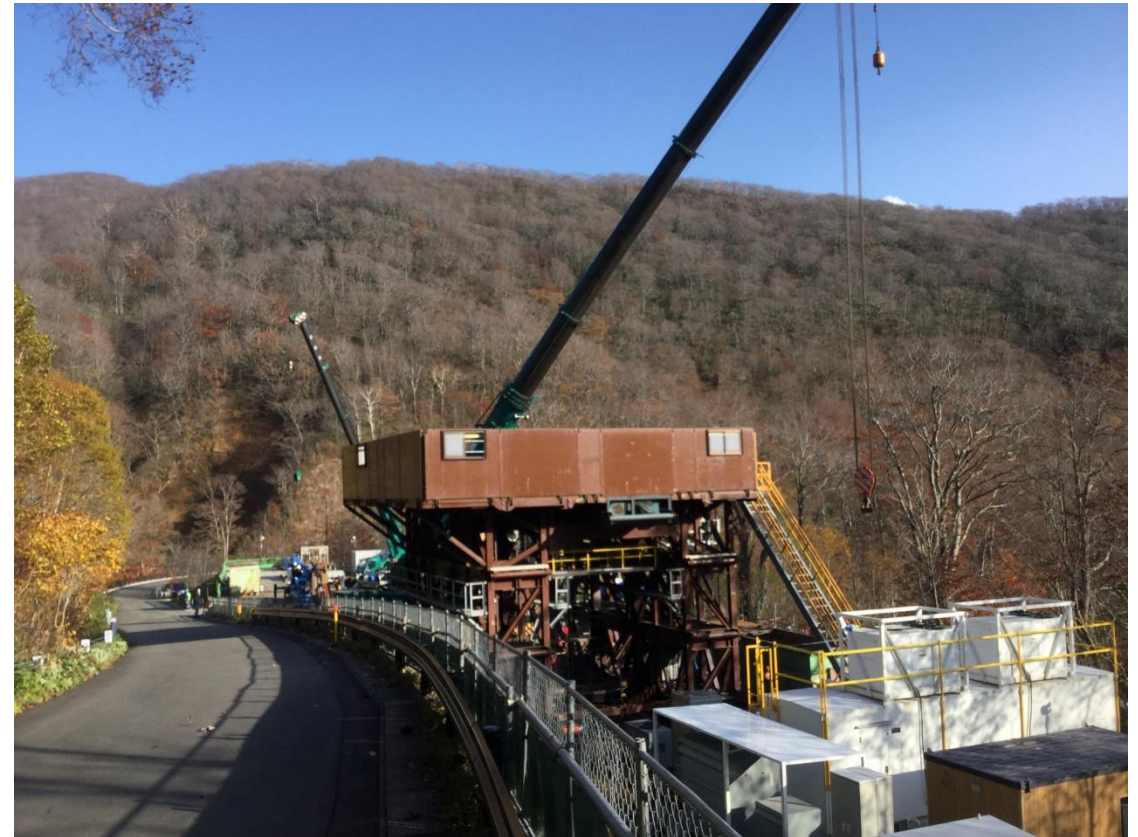
掘削リグ(土台部)

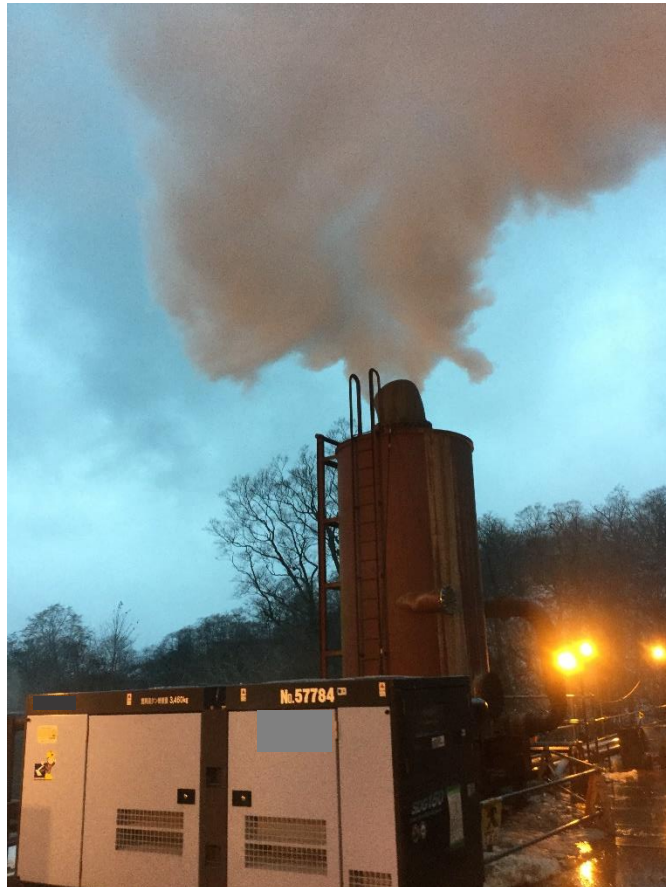
- ・調査井(OM-1) に対して、
2週間程度の仮噴気試験を行い、蒸気の流量および性状を確認しました。
- ・井戸から蒸気と共に取り出した熱水は、もう一方の井戸(OM-2)に戻しました。

蒸気の様子

- ・11月に仮噴気試験を実施し、短期間となるよう14日間※で実施しました。（※連続ではない）
- ・フラッシュタンクで騒音を低減させて、蒸気を放出し熱水を取り出しました。蒸気は風況を考慮し、周辺木々にかからないよう蒸気噴出口の方向を操作しました。

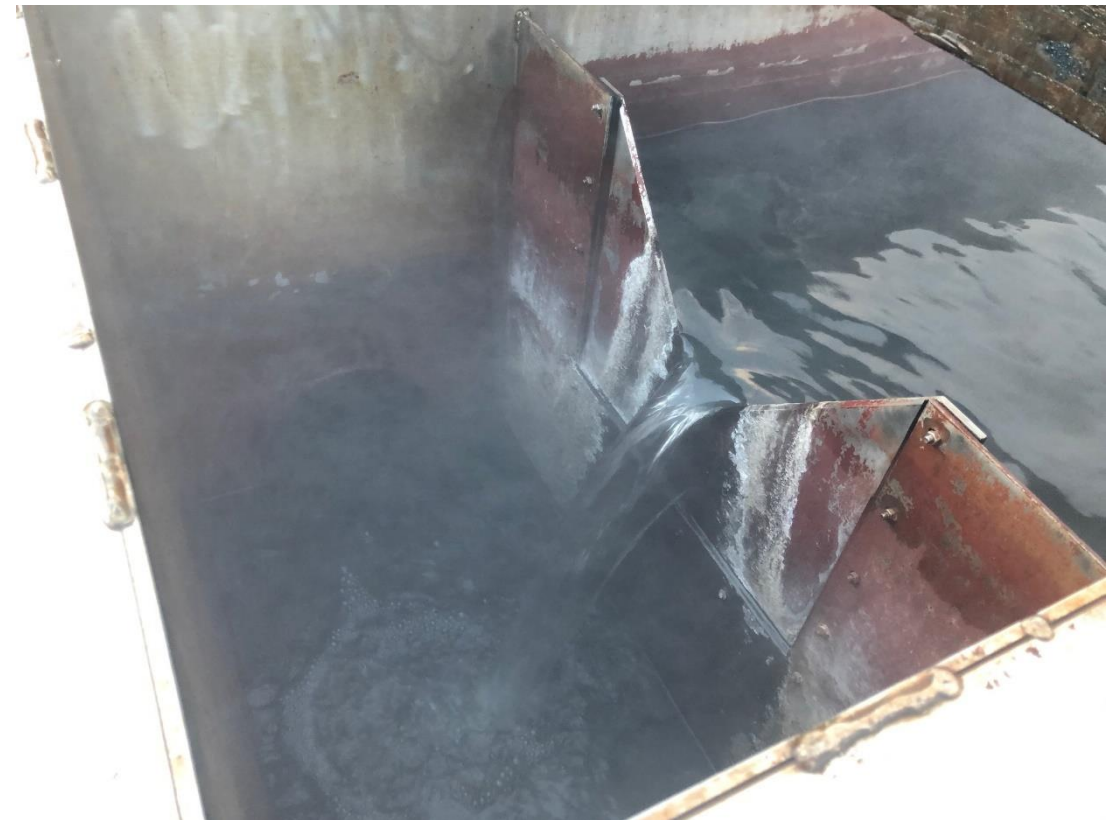
熱水の様子

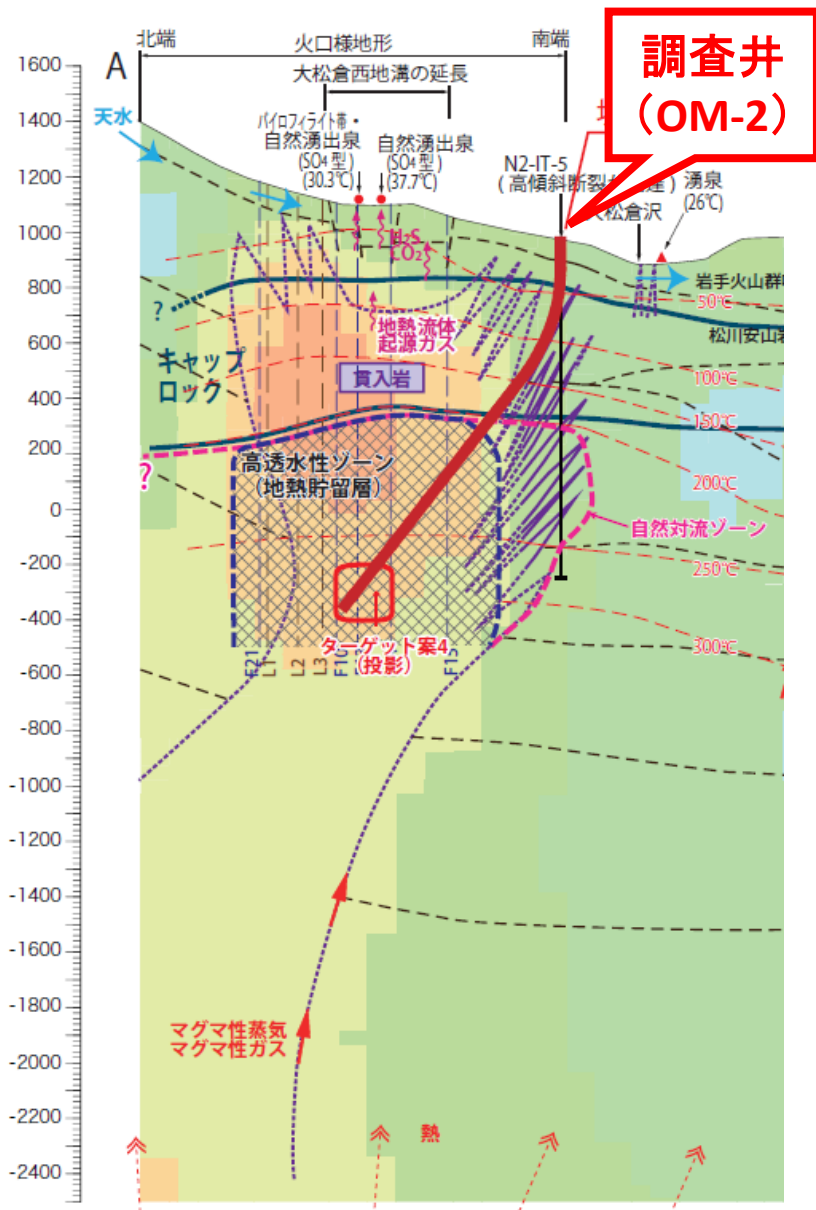
断面図

■ 1,575mにて掘止め(OM-2)

- ・OM-2地下温度200°C以上
- ・OM-2き裂等地下構造把握
- ・OM-1の地熱流体の有無確認

- ・OM-2掘削にて地下温度200°C以上を確認
- ・OM-2掘削にて小規模なき裂群を確認
- ・OM-1仮噴気試験にて地熱流体(蒸気)の存在を確認

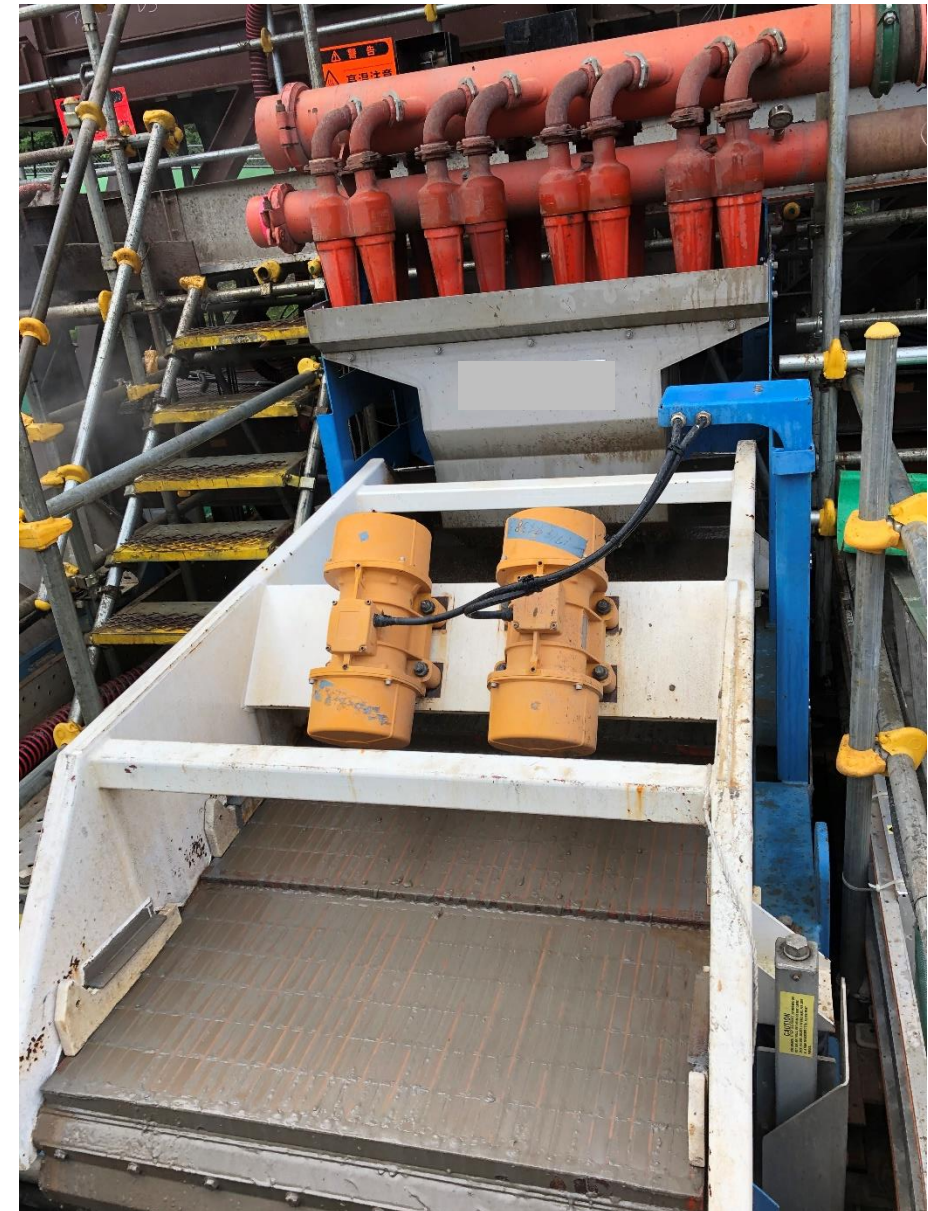
泥水は循環利用し、掘屑は産廃処理しました。

泥水循環装置

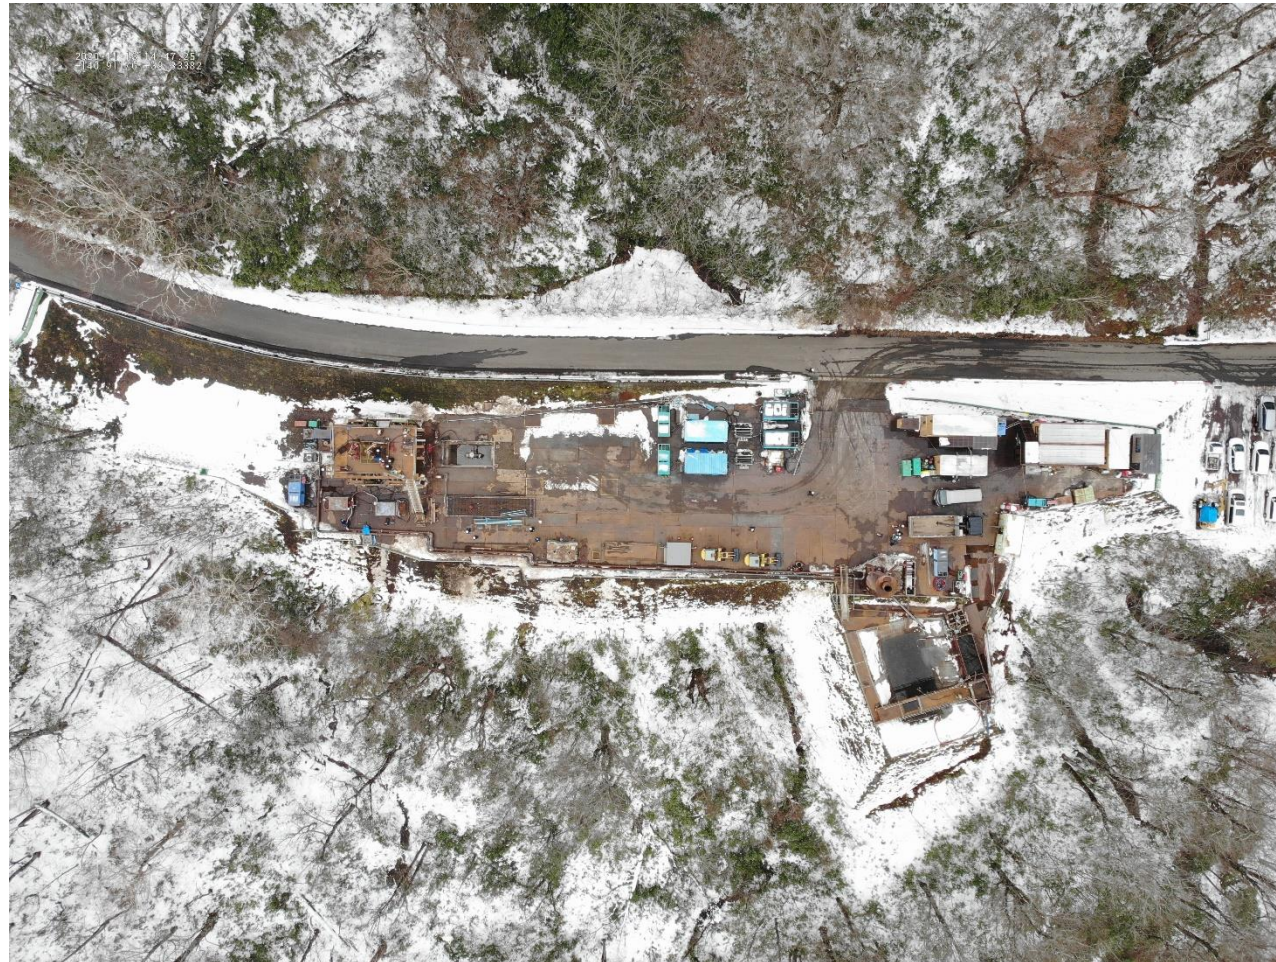
二次林の部分を造成することにより、ブナ原生林の伐採や、環境事前調査で発見した希少植物の損傷を回避しています。

上空より撮影した掘削基地

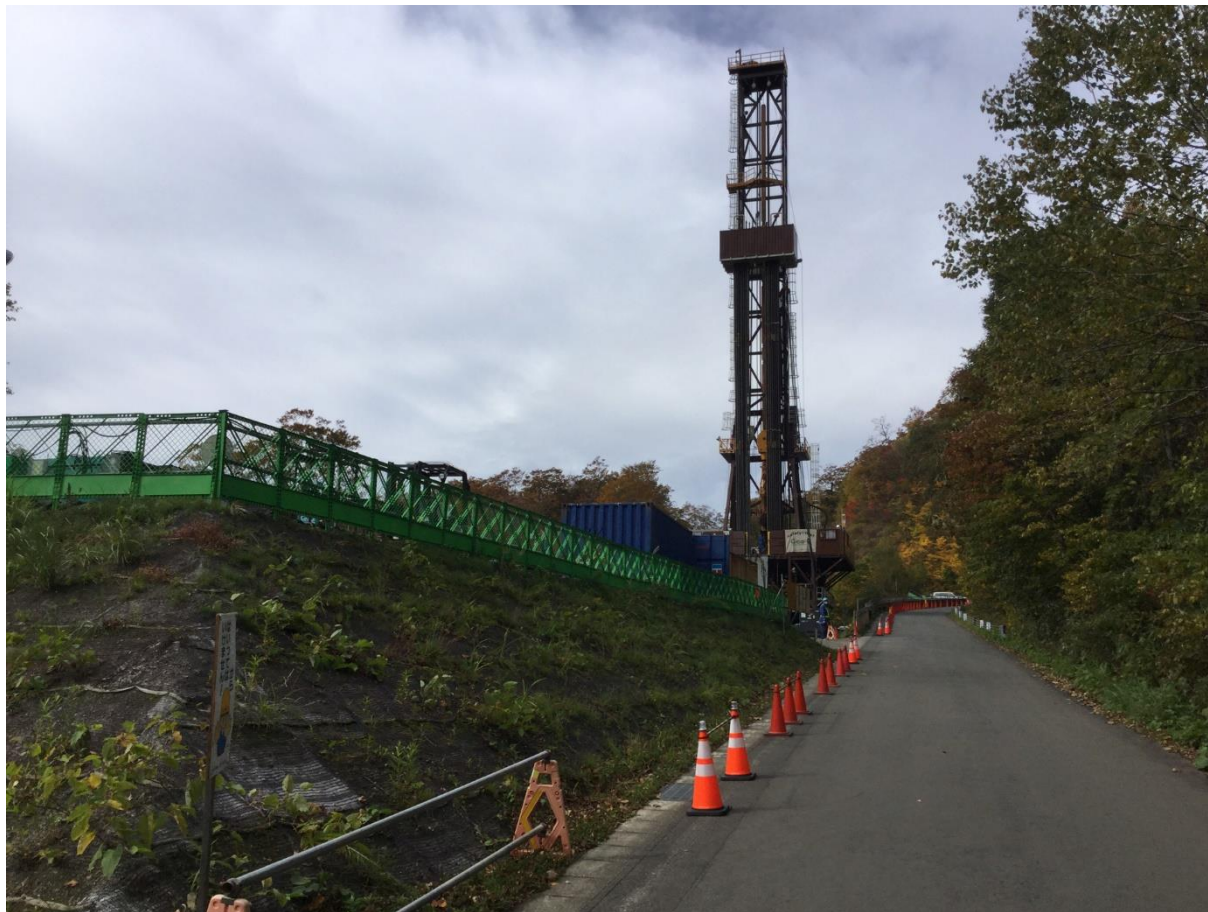
環境省指針に則った法面緑化工法を採用しました。

法面緑化状況

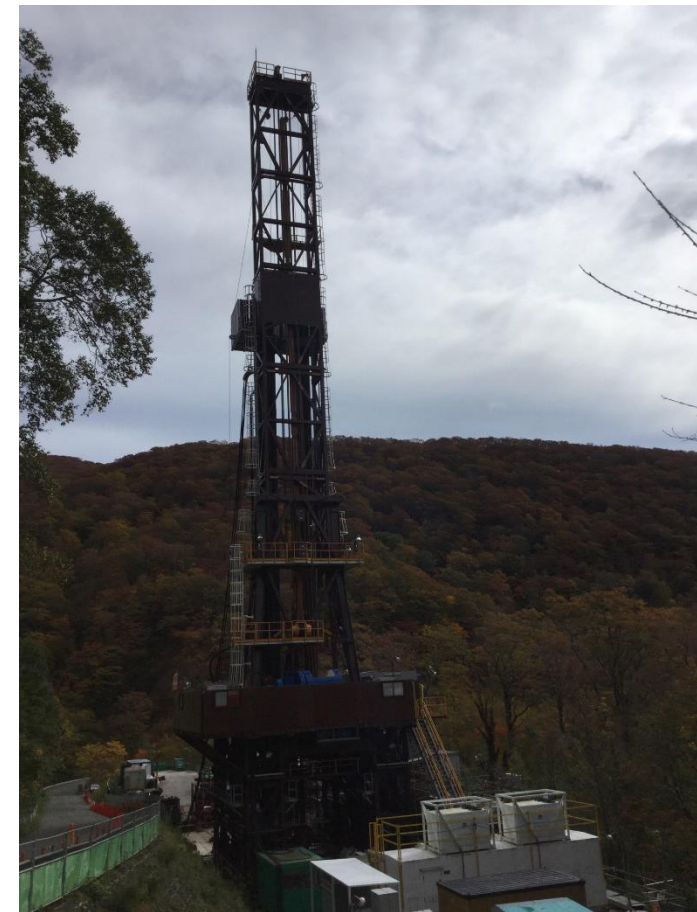
環境色である茶系色に塗装された掘削リグを使用しました。

掘削リグ

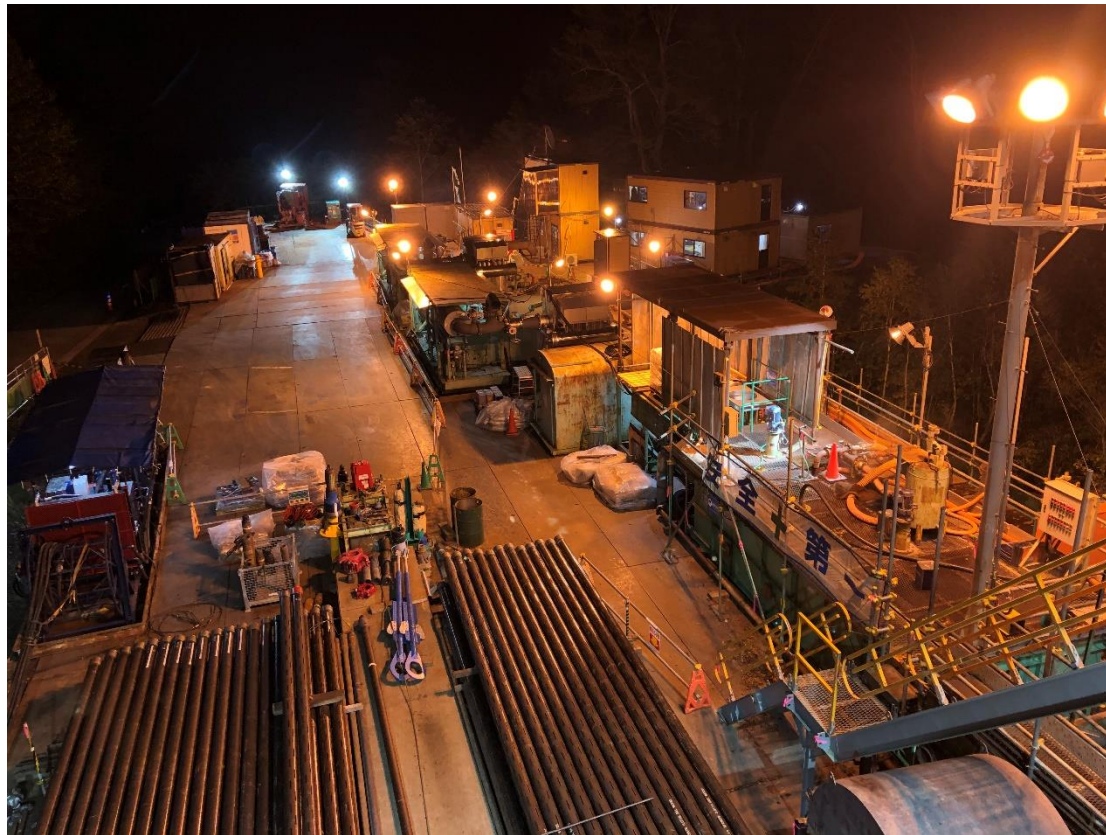
生態系への悪影響を防ぐために、昆虫類が集まりにくいLEDや高圧ナトリウムランプを使用しました。

ポンプ付近の照明

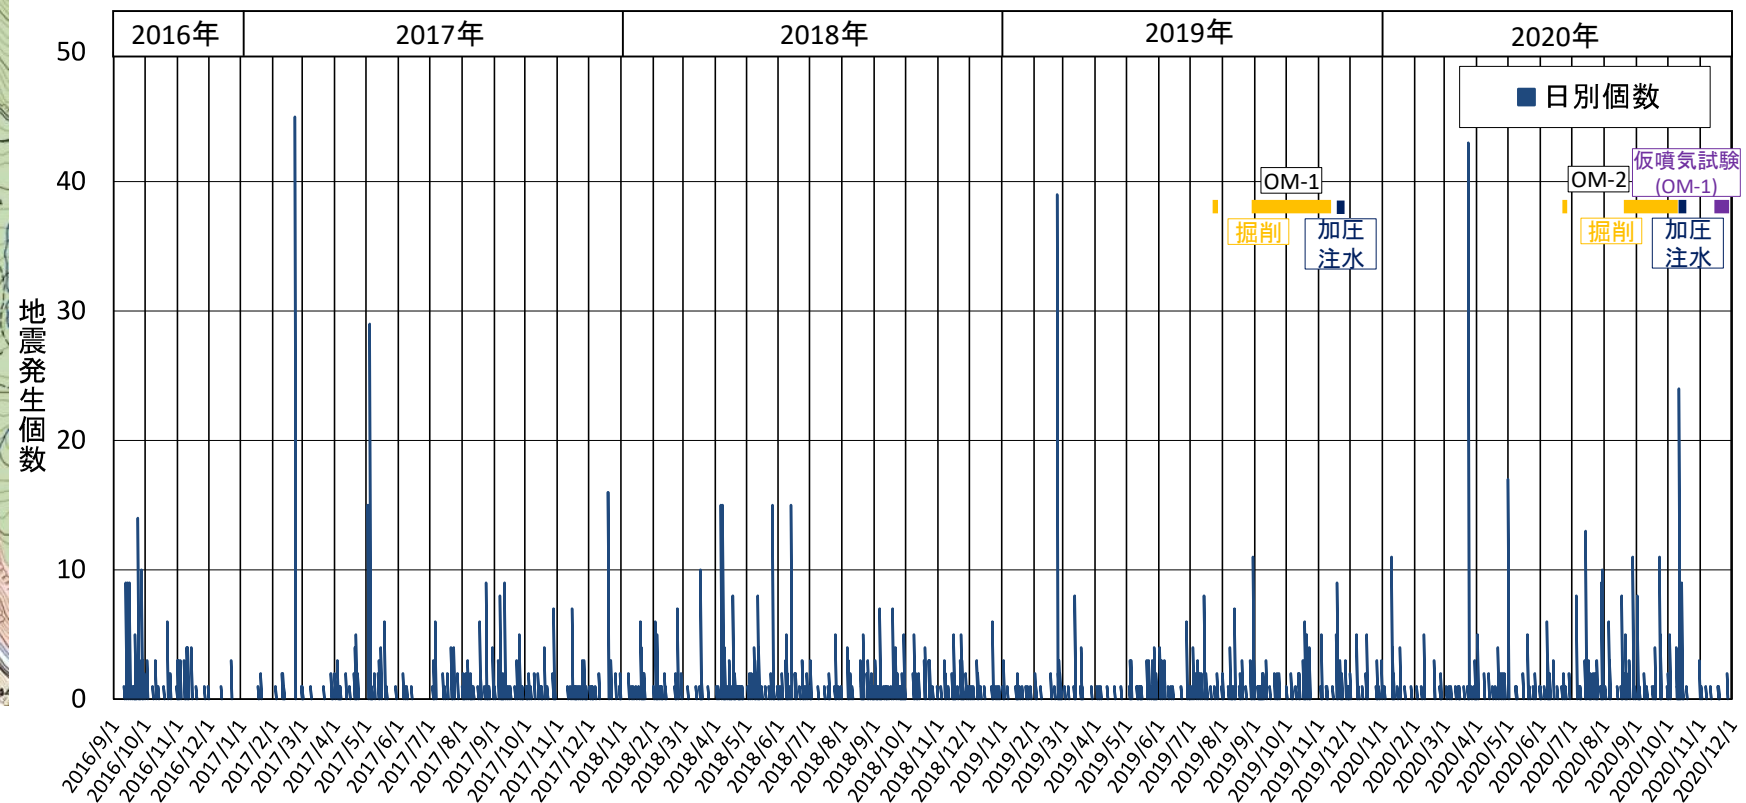
【日別地震発生頻度変動図】

- 観測期間中の近地地震(約11km以内)を観測しました。
※累計発生個数：1554個(2016年9月9日～2020年11月30日)

解析データ：2016/9/9～2020/11/30

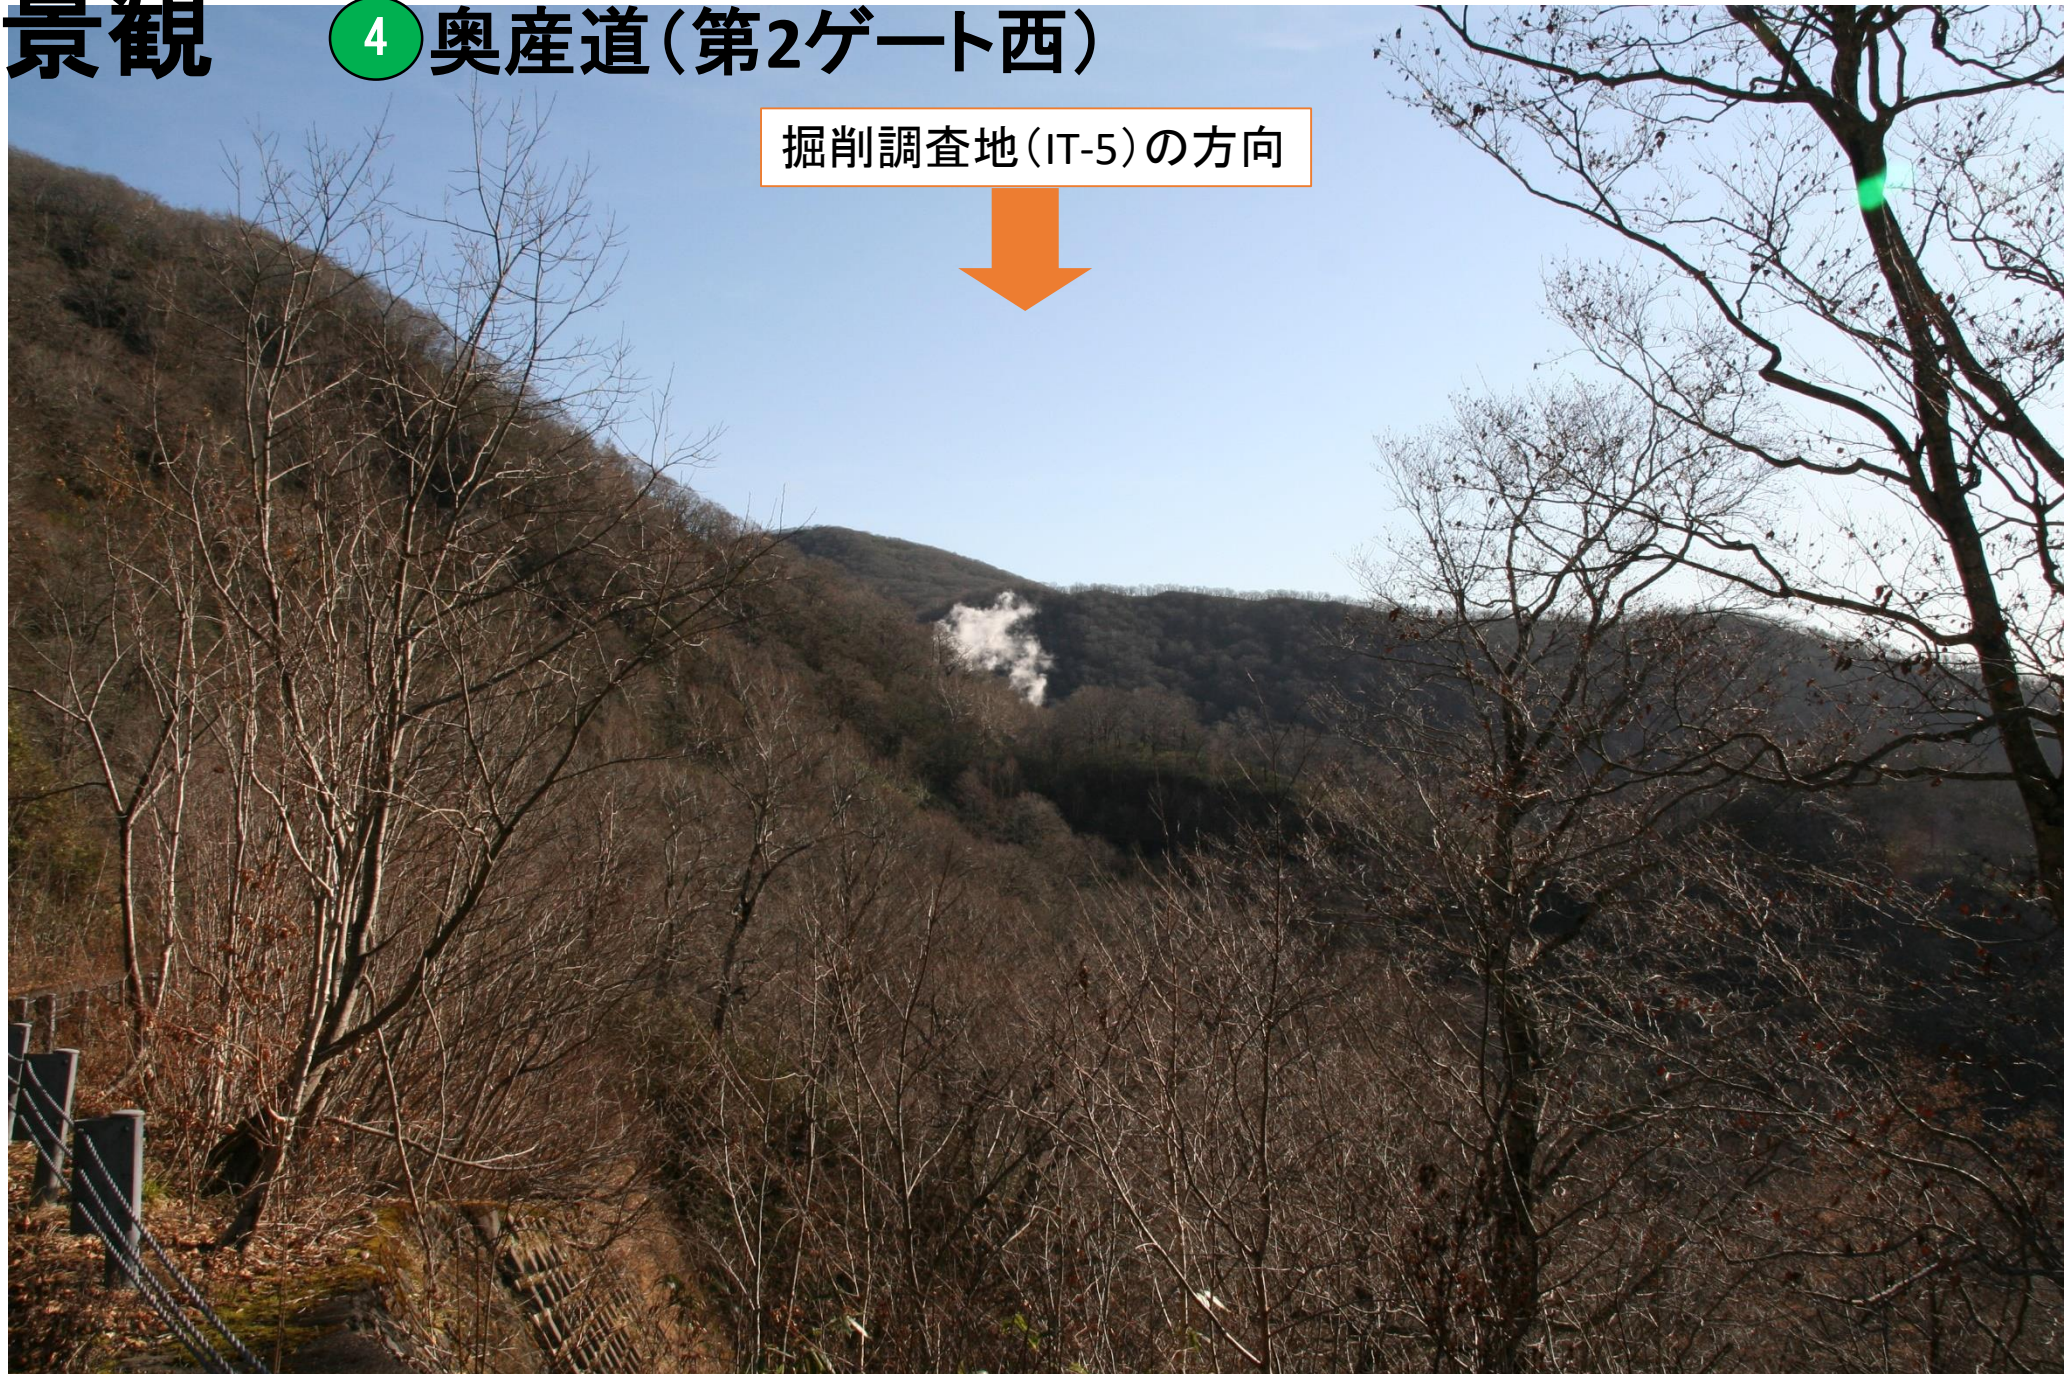
② 景観 ④ 奥産道(第2ゲート西)

仮噴気試験時の蒸気が眺望できた(風況等により30分間の間に蒸気が見えたのは数回)

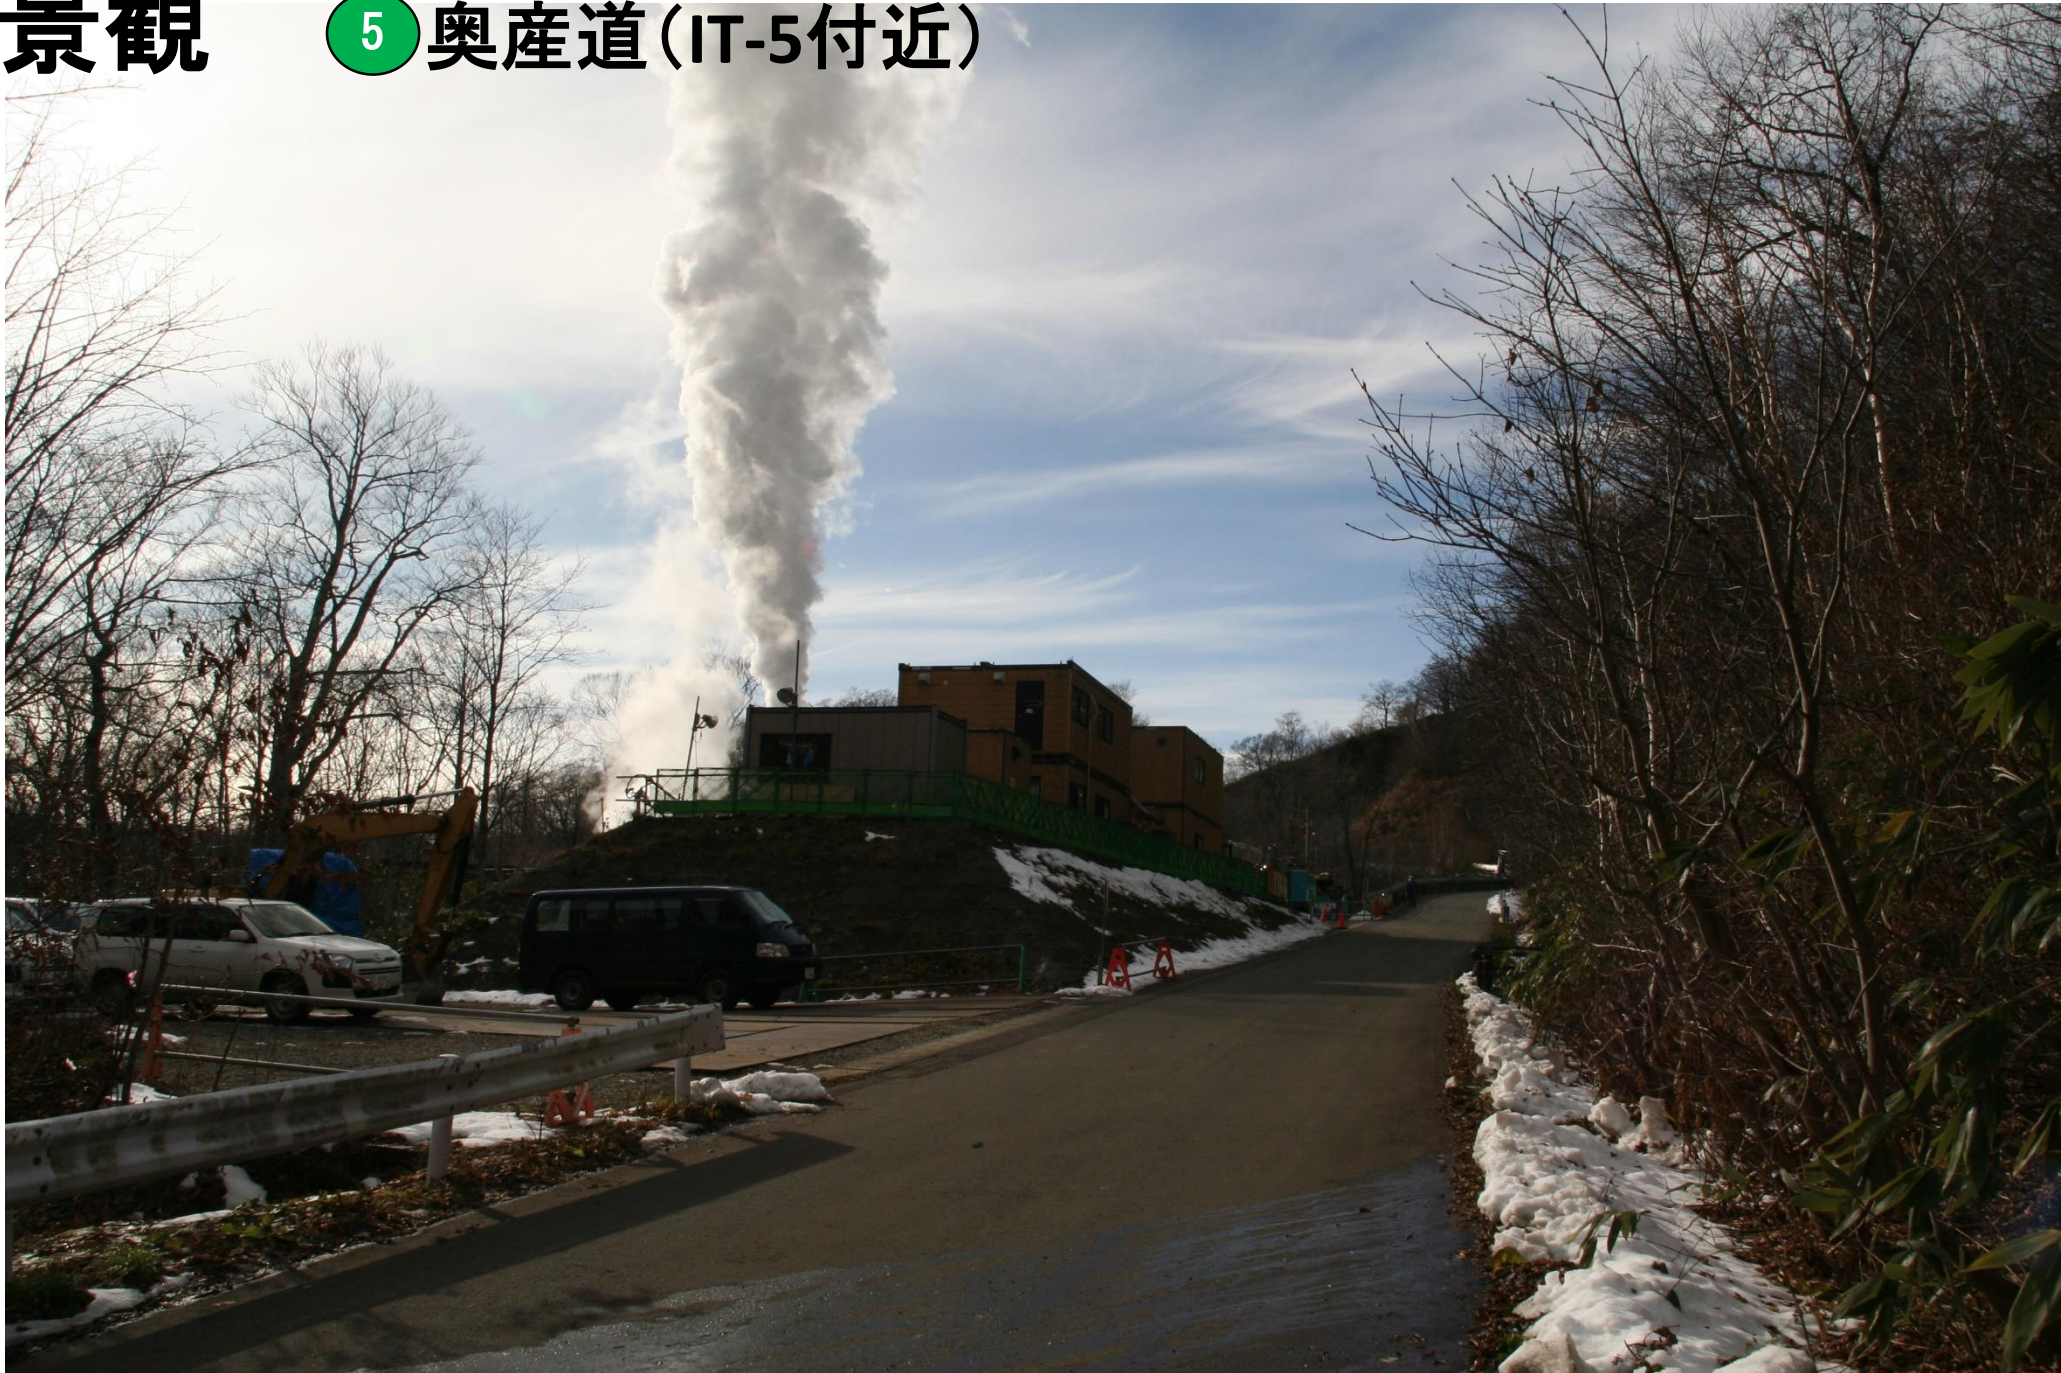
⑤ 奥産道(IT-5付近)

仮噴気試験時の蒸気が眺望できた(撮影時の蒸気の高さは、地上から50m程度と想定)

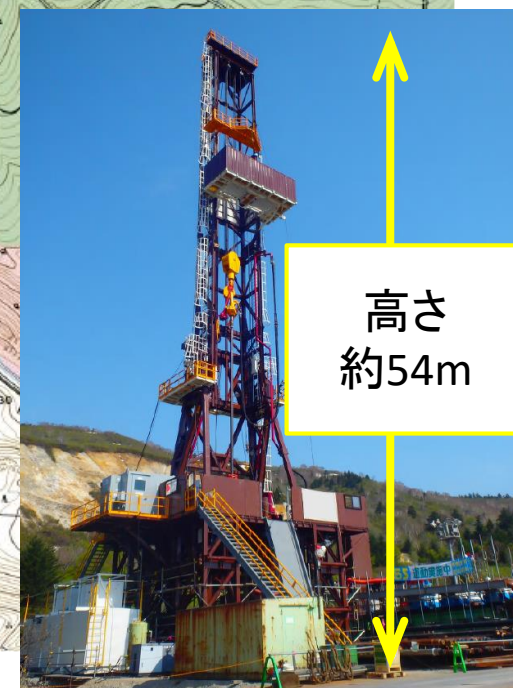
①敷地修復

②仮噴気試験

③組立

④掘削

- 井戸を掘り、ケーシングパイプ[°](鋼管)を設置します。
- 地下の温度や圧力、き裂、透水性などのデータを取得します。

⑤解体

掘削基地

掘削リグ
