第7回 大松倉山南部地域 地熱調査協議会

2020年12月21日

2020年度掘削調査報告について

2021年度(予定)掘削調査概要について

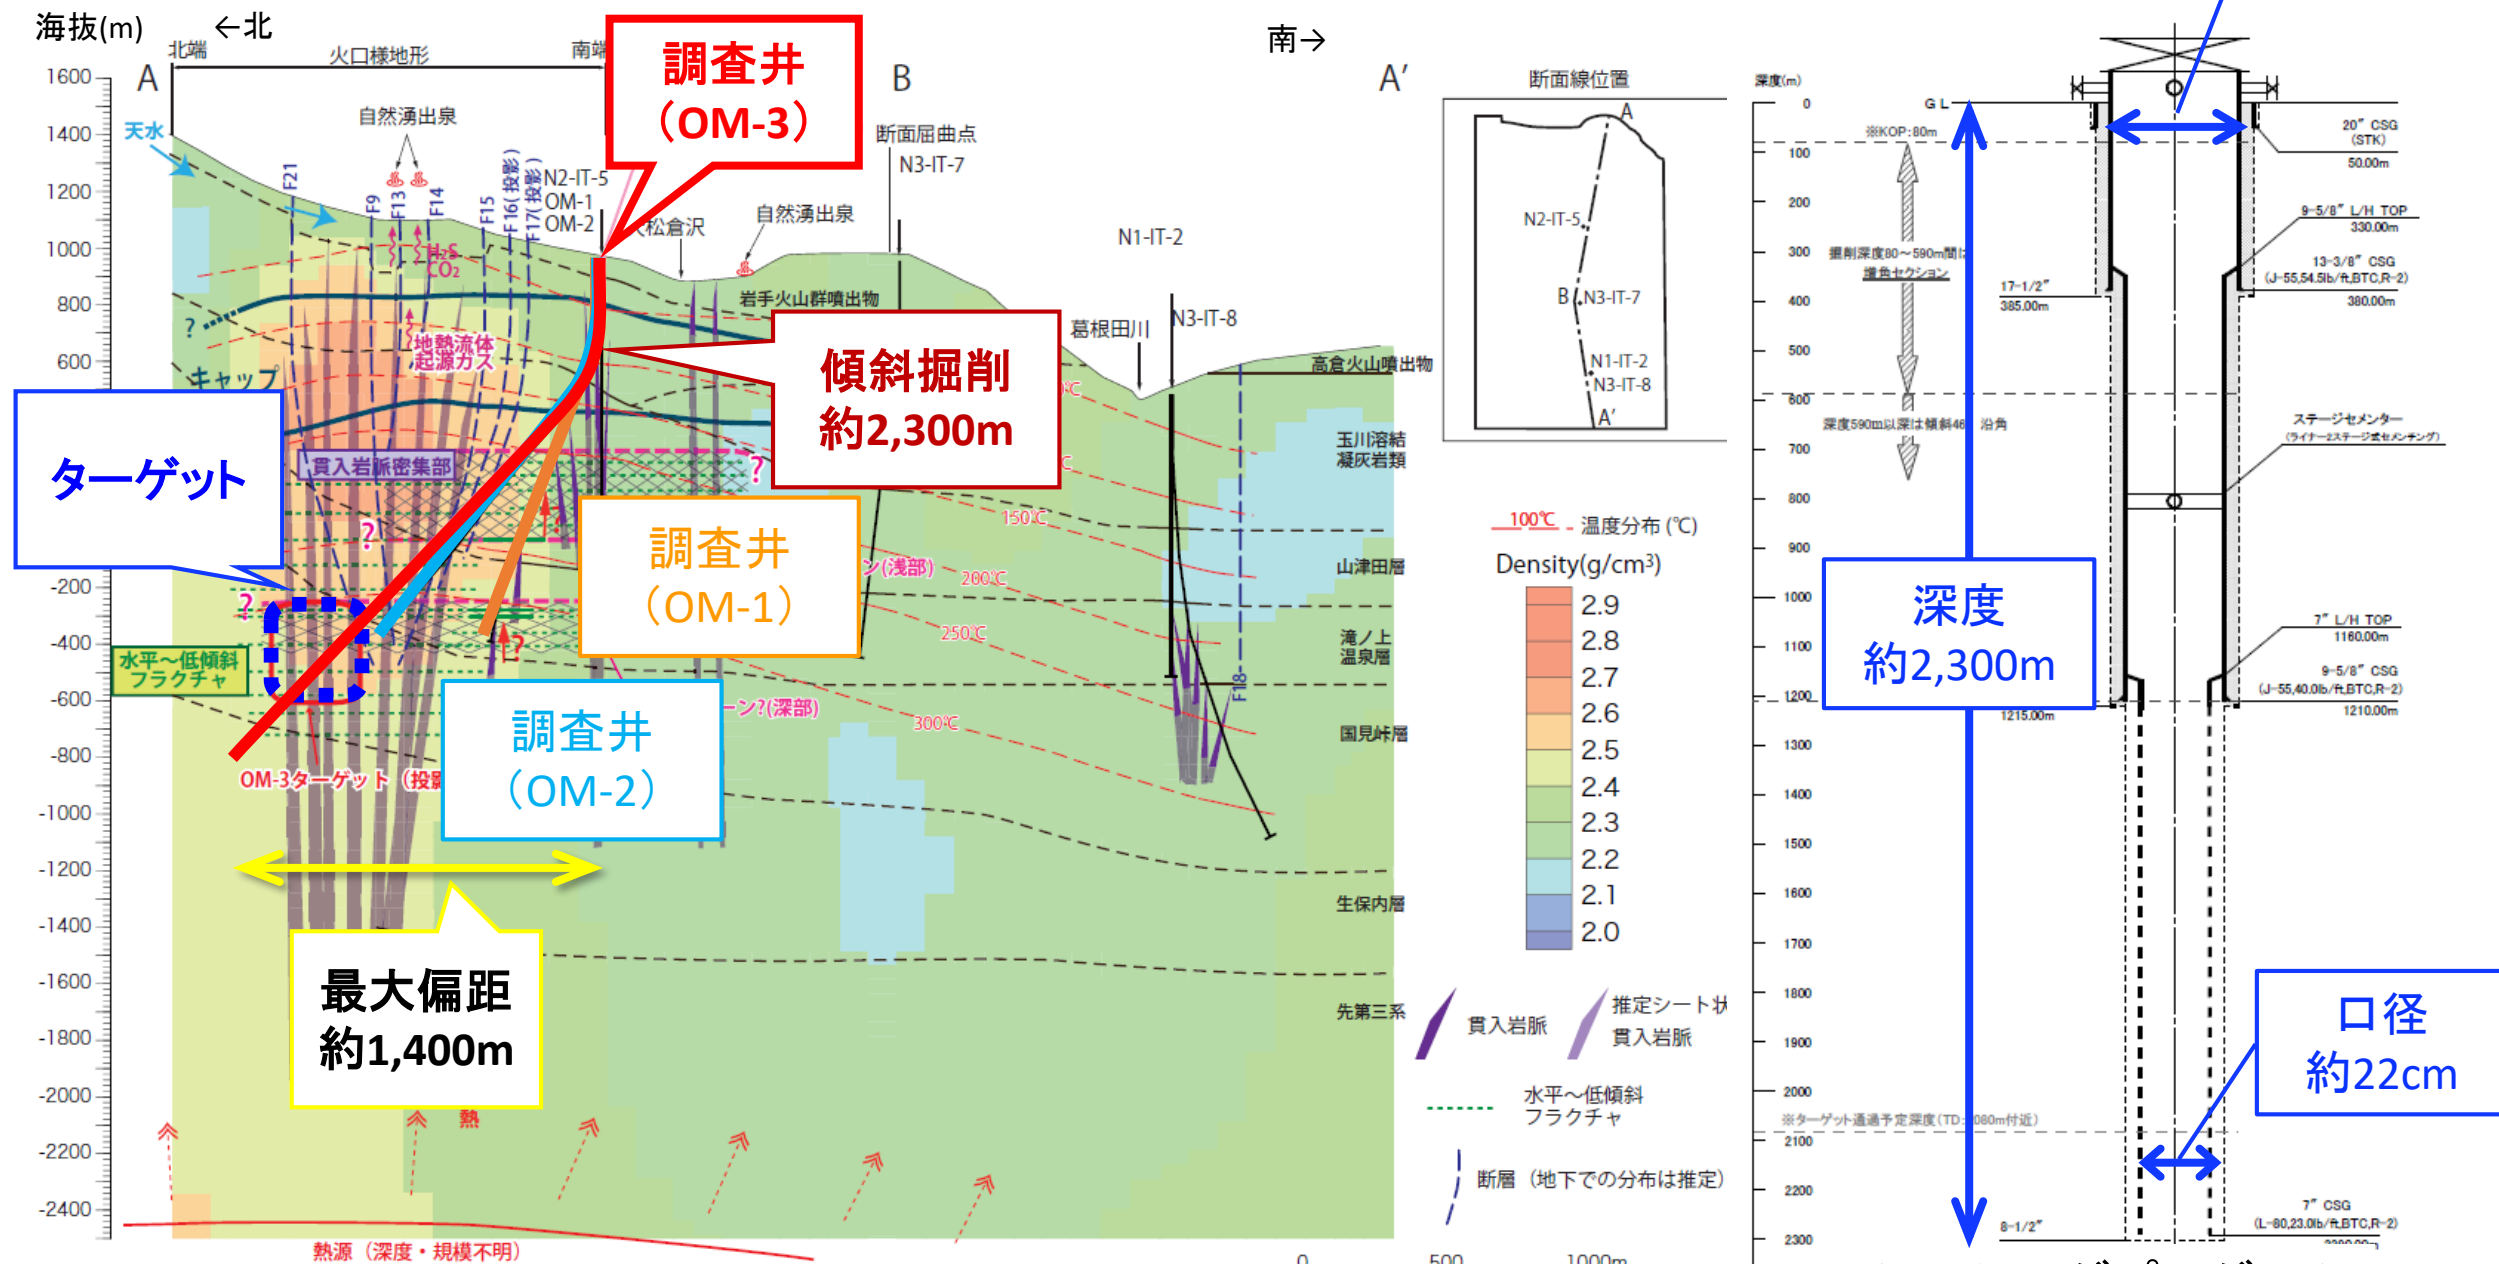
調査井の概要

A-B-A'断面図(密度断面重ね合わせ)

ケーシングプログラム

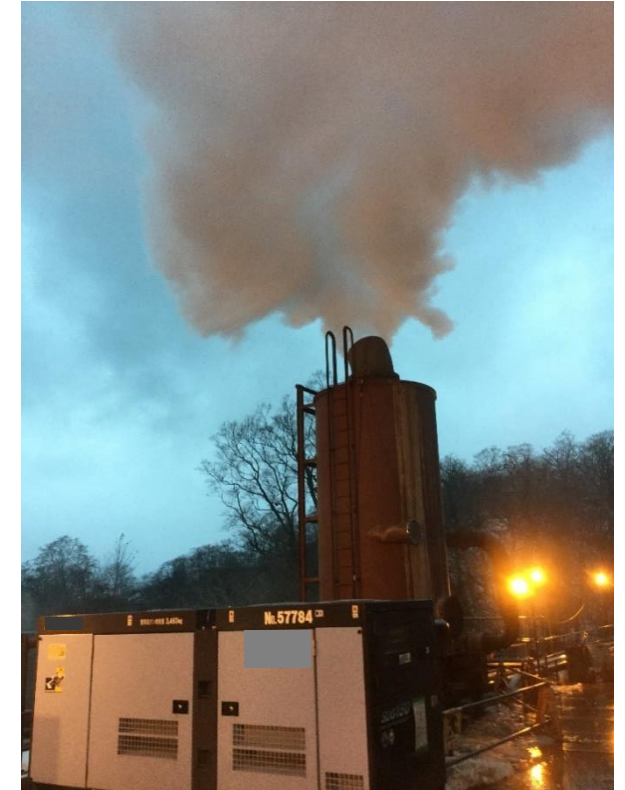
- ・調査井(OM-2)に対して、2週間程度の仮噴気試験を行います。
- ・蒸気の流量および性状を確認します。
- ・井戸から蒸気と共に取り出した熱水は、調査井(OM-1)に戻します。

2020年度実施状況(OM-1)

- ・フラッシュタンクで騒音を低減させて、蒸気を放出し熱水を取り出します。
- ・取り出した熱水は濁っているため、ピットに沈殿させて上澄みを還元します。
沈殿した汚泥は産廃処理します。
- ・ピットから熱水が漏洩しないよう、防水シートを設置します。
