第8回 大松倉山南部地域 地熱調査協議会

2021年12月20日

2021年度掘削調査報告について

2022年度(予定)掘削調査概要について

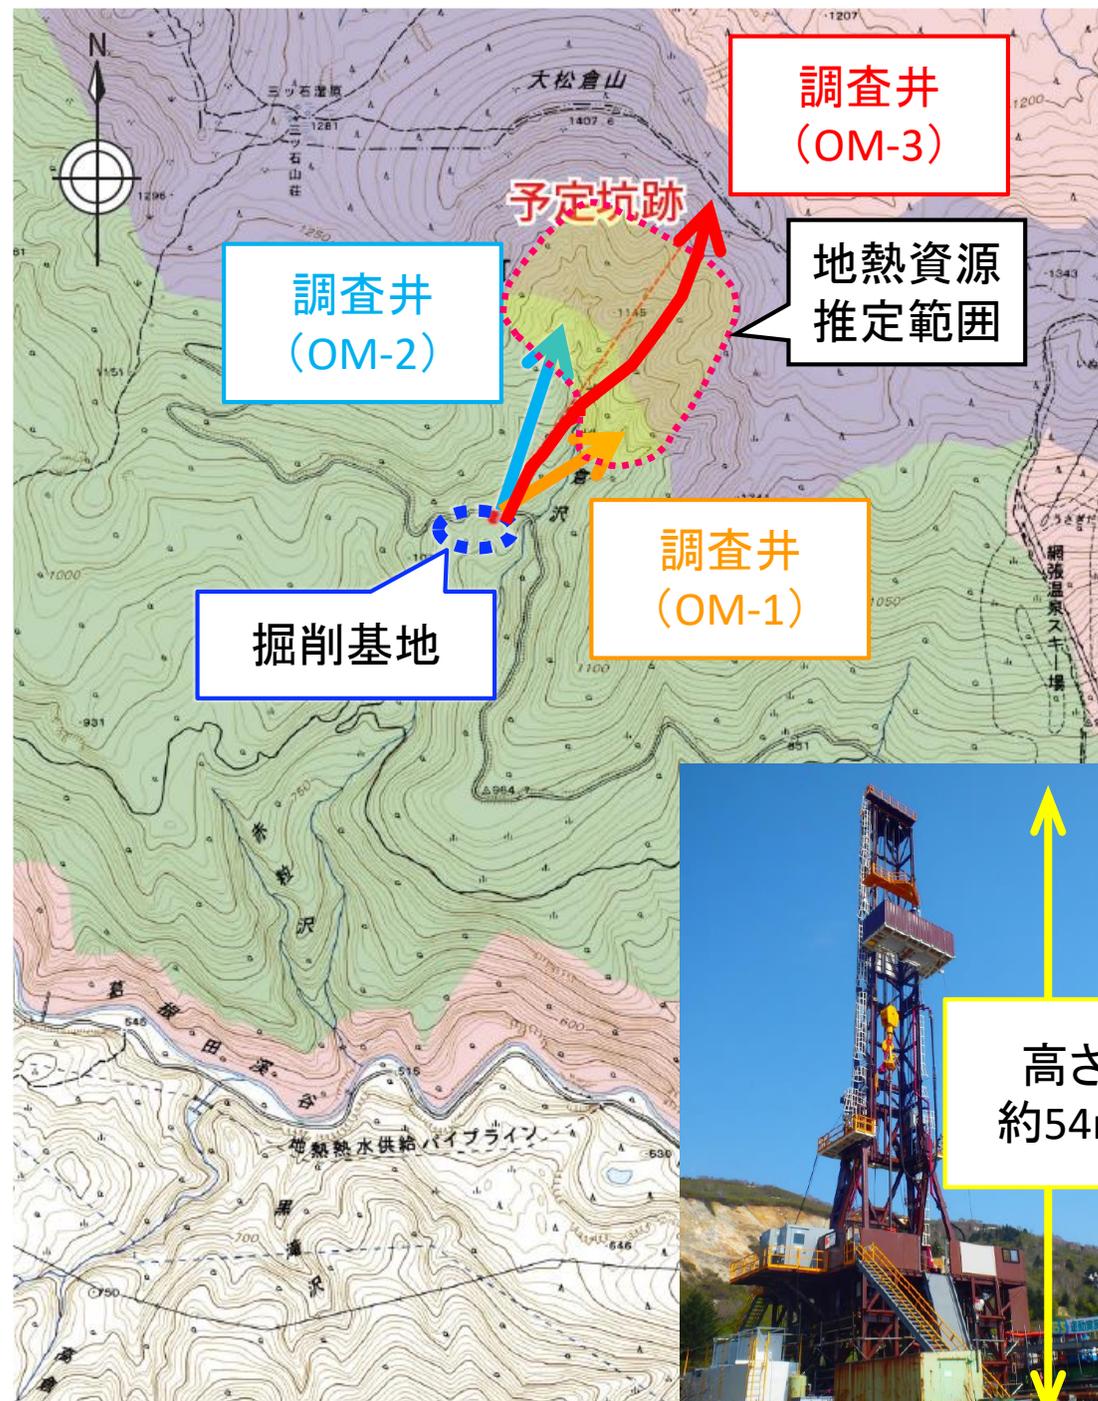
①敷地修復

- 雪解けによるダメージ部を修復します。

②仮噴気試験

- 地下の蒸気を噴出させ、性状把握を行います。

③組立

- 機材を搬入し、掘削リグを組み立てます。

④掘削

- 井戸を掘り、ケーシングパイプ[°](鋼管)を設置します。
- 地下の温度や圧力、き裂、透水性などのデータを取得します。

⑤解体

- 掘削リグを解体し、機材を撤去します。

掘削基地

掘削リグ

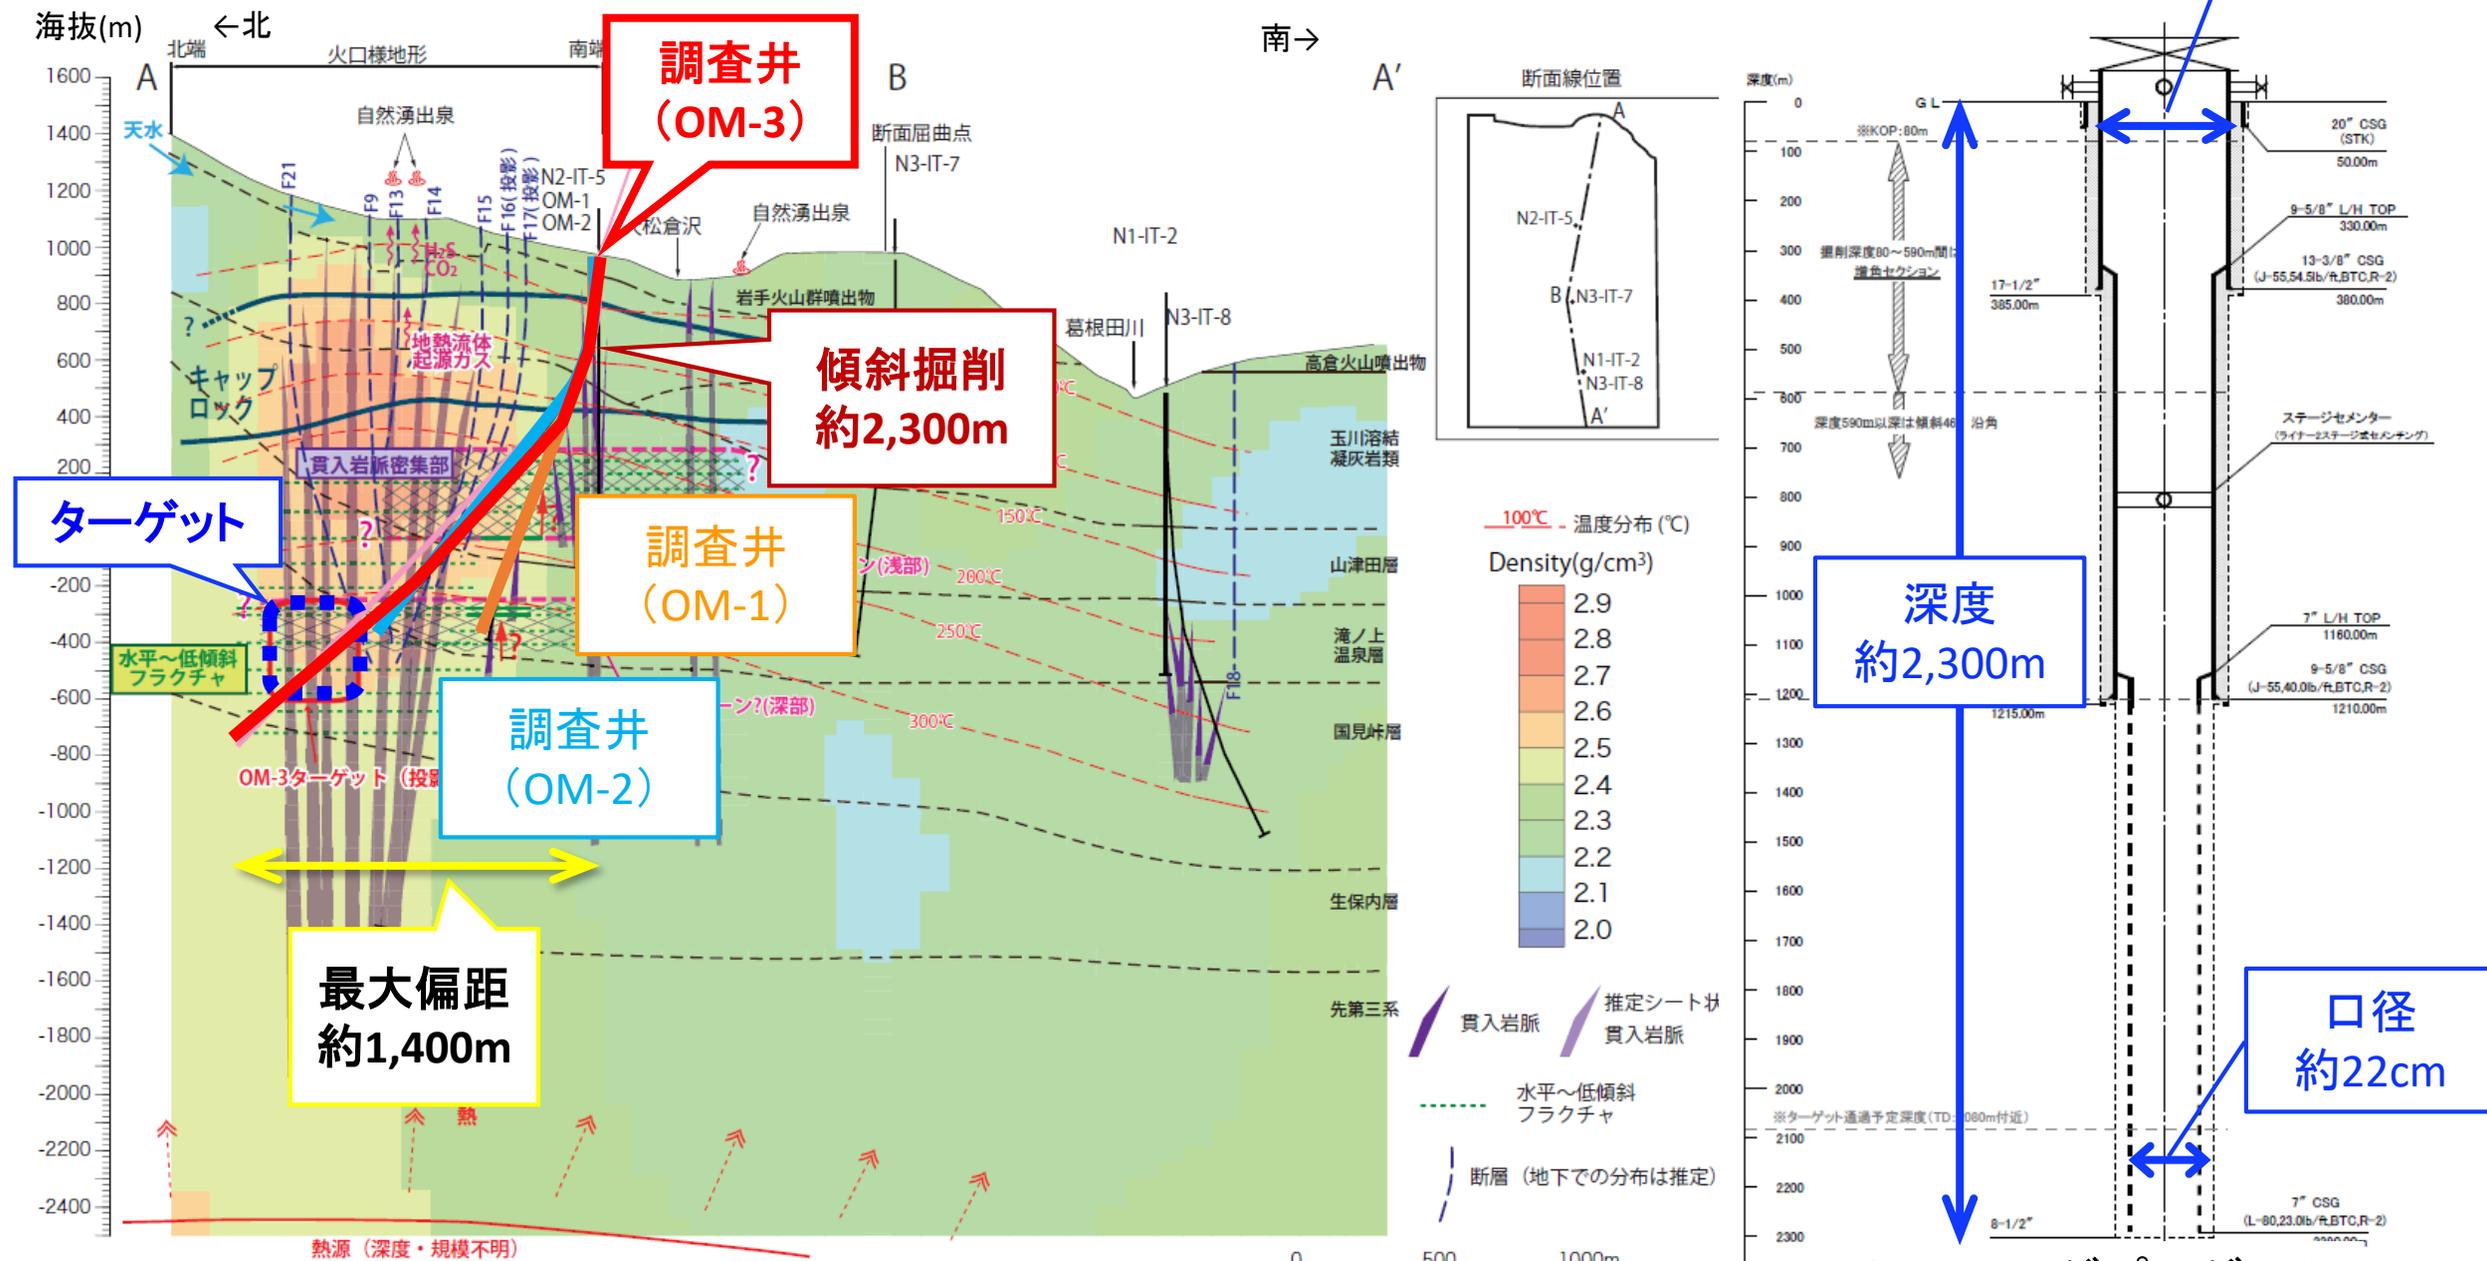
調査井の概要

A-B-A'断面図(密度断面重ね合わせ)

ケーシングプログラム

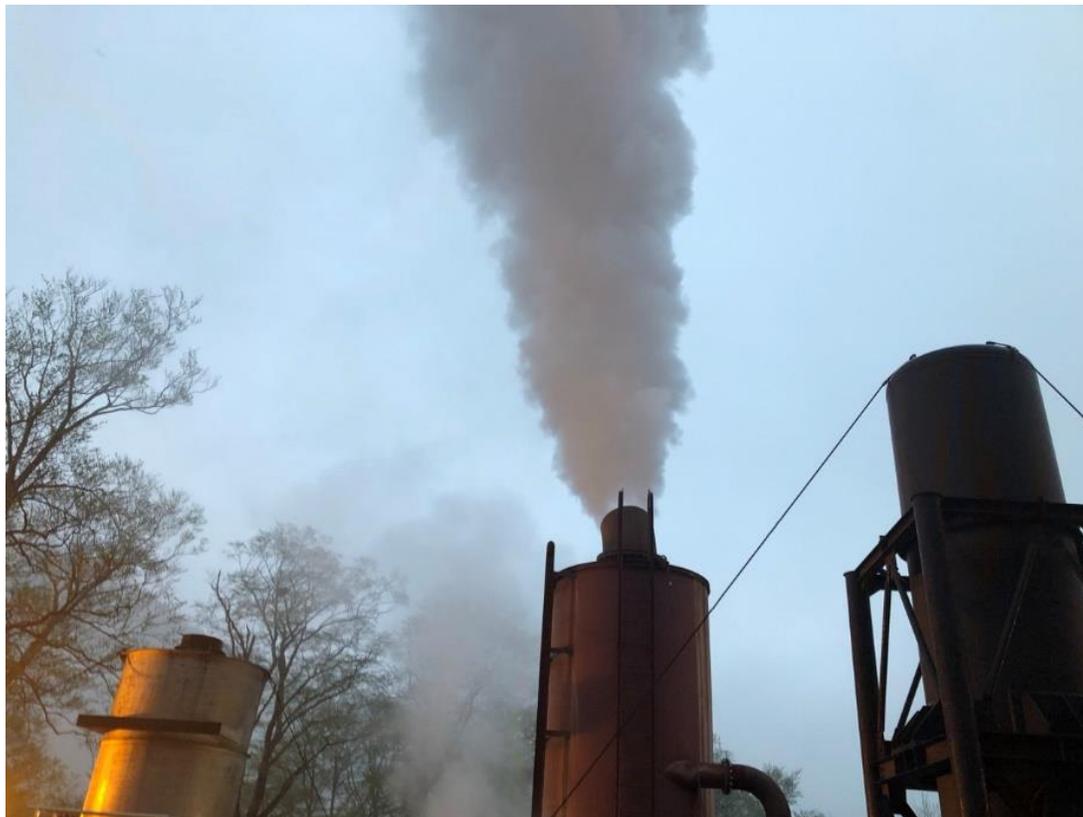
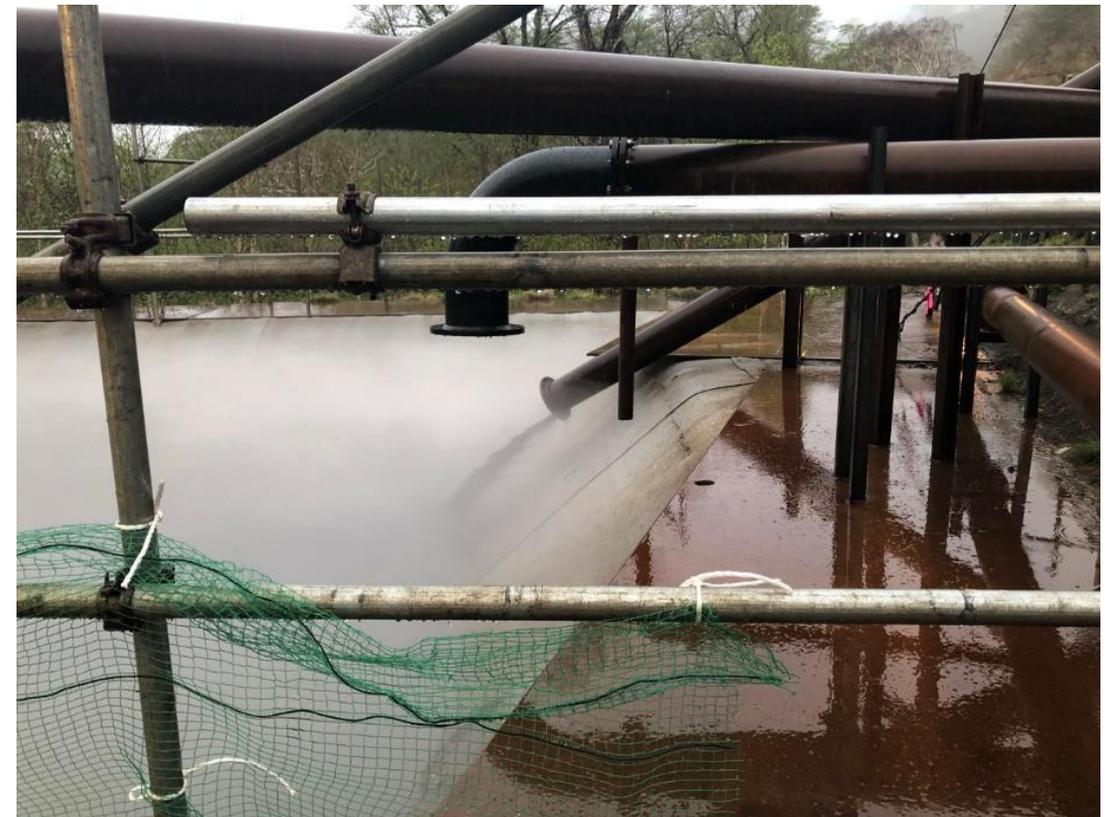
- ・調査井(OM-2) に対して、
2週間程度の仮噴気試験を行い、蒸気の流量および性状を確認しました。
- ・井戸から蒸気と共に取り出した熱水は、もう一方の井戸(OM-1)に戻しました。

蒸気の様子

熱水の様子

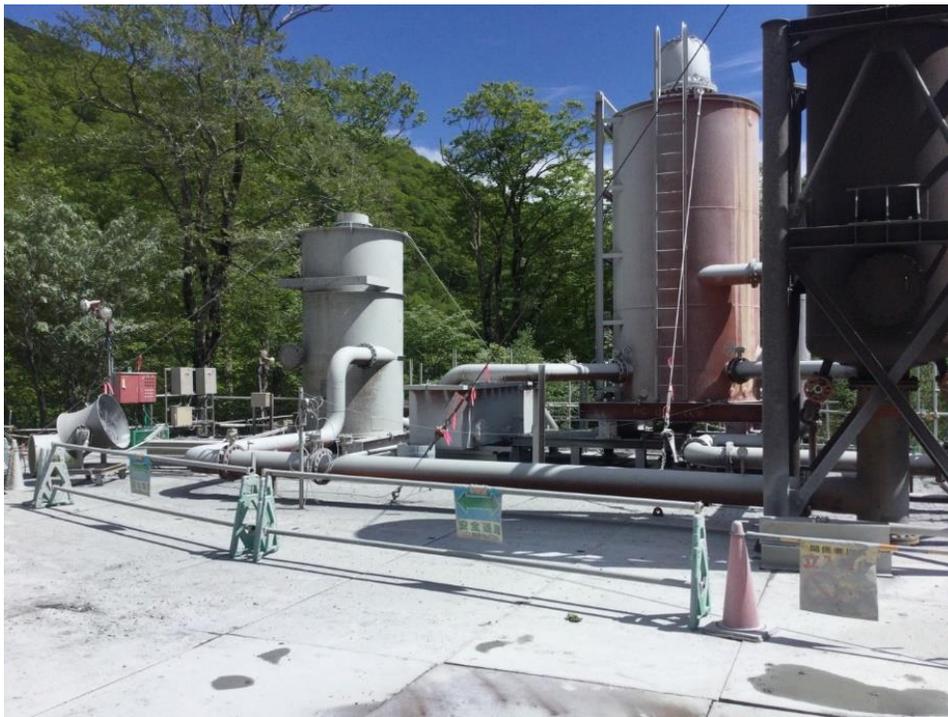
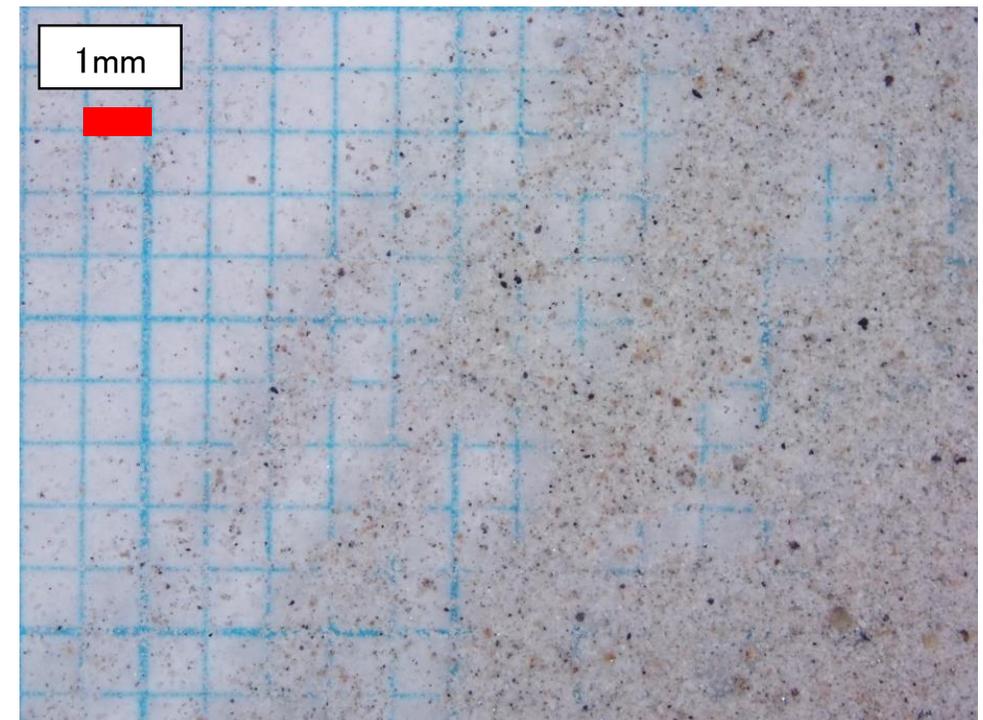
- ・6/5に蒸気に混じって岩粉が噴出しましたが、速やかに蒸気を停止し、岩粉飛散拡大を防ぎました。その後、現場周辺に飛散した岩粉を清掃・洗浄しました。
- ・噴出物を分析したところ、石英を主とする長径0.1mm未満の微細な岩粉であり、有害な鉱物は確認されませんでした。

岩粉飛散状況

岩粉拡大写真

岩粉の飛散の兆候が見られた場合は直ちにバルブを全閉します。また、岩粉が蒸気と共に放出されるのを防止するための設備を配管に設置します。

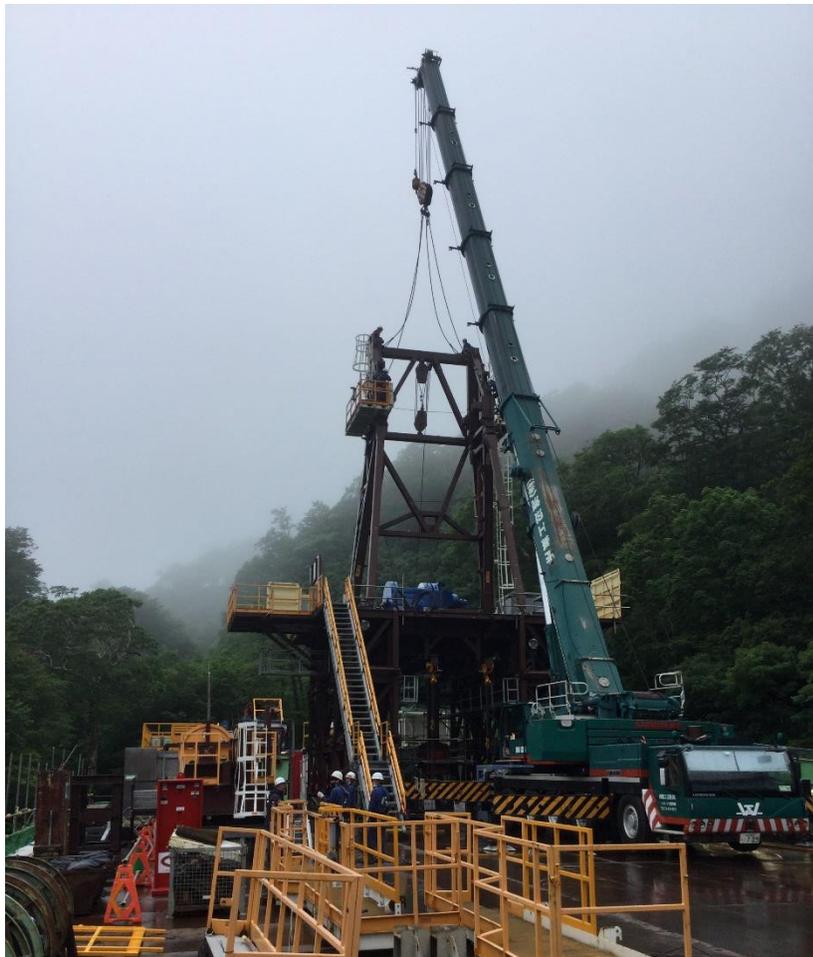
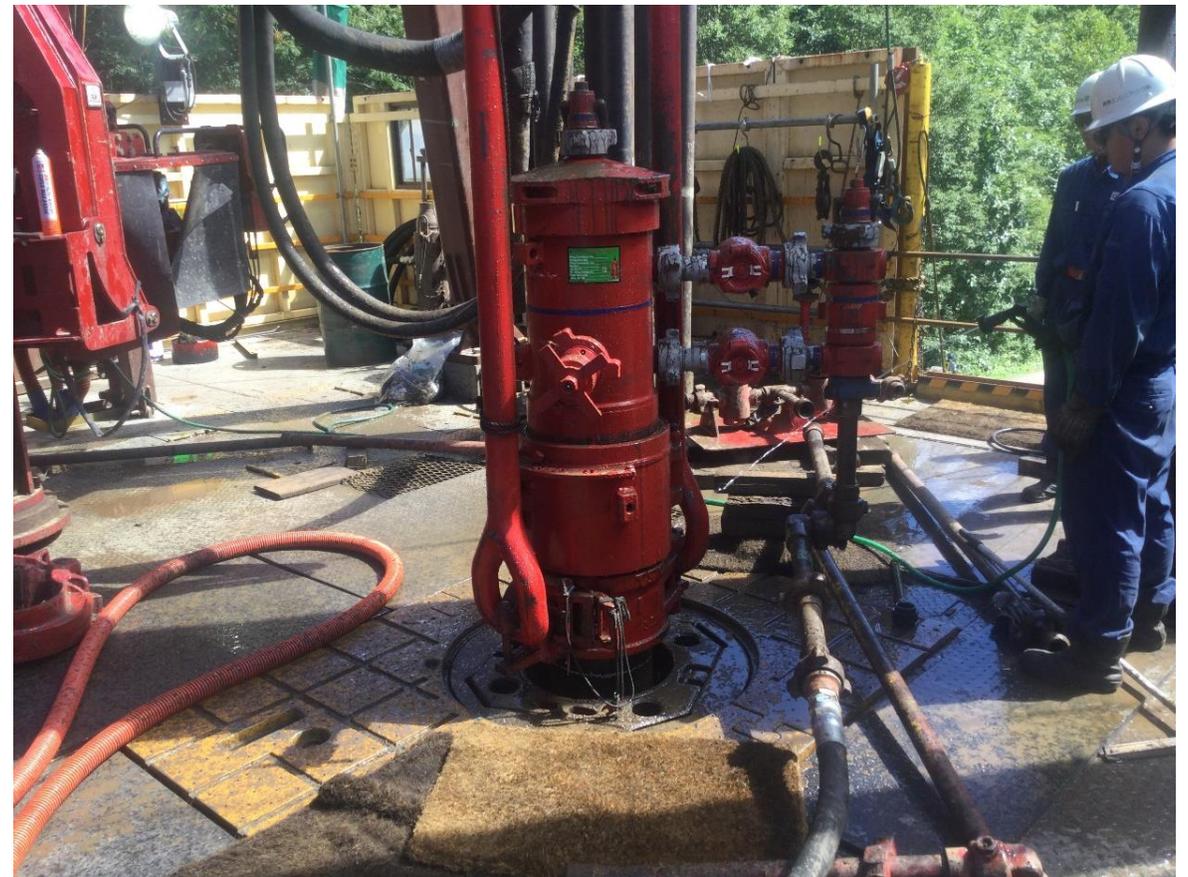
- ・井戸を掘り，ケーシングパイプ（鋼管）を設置しました。
- ・地下の温度や圧力，き裂，透水性等のデータを取得しました。

組立状況

掘削作業状況

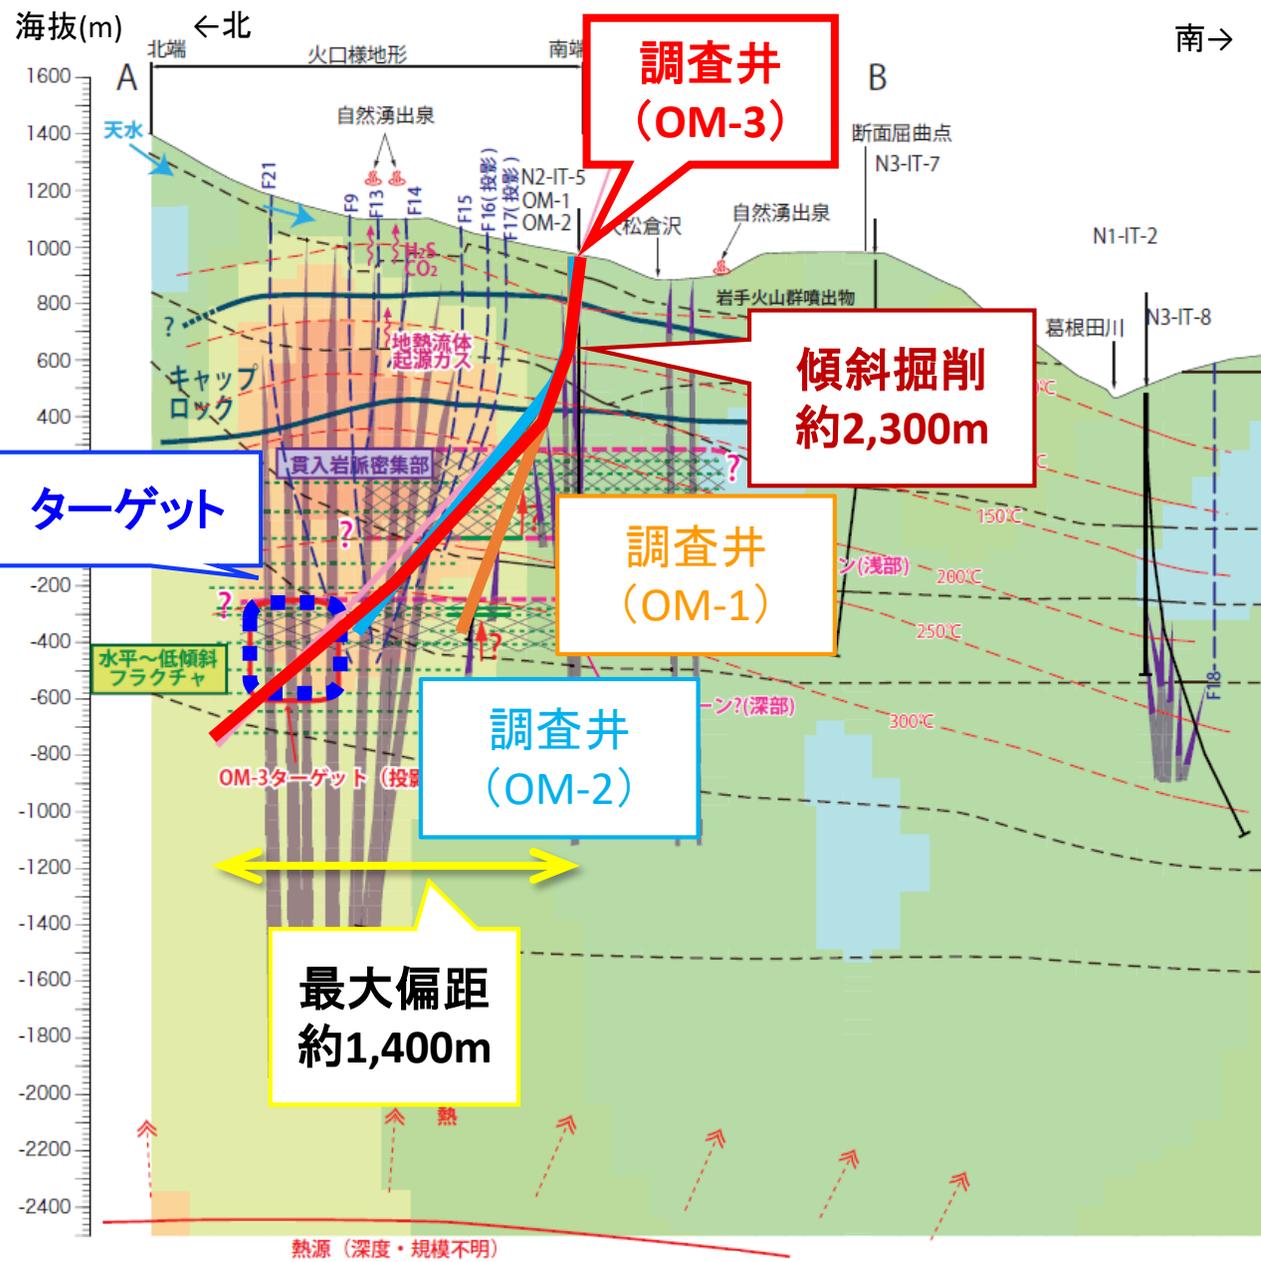
■ 2,300mにて掘止め(OM-3)

- OM-3地下温度200°C以上
- OM-3き裂等地下構造把握
- OM-2の地熱流体の有無確認

- OM-3掘削にて地下温度200°C以上を確認
- OM-3掘削にて小規模なき裂群を確認
- OM-2仮噴気試験にて地熱流体(蒸気)の存在を確認

- ・大松倉火口様地形の深部(海拔200m以深)に高温域(200°C)を有する結果が得られました。また、OM-1、OM-2の仮噴気試験の結果、地下深部に地熱貯留層の存在が確認されました。
- ・地熱貯留層の広がりや継続的な噴気の可否について、継続調査により評価が必要と考えております。
→2022年度調査は、掘削調査(4本目)と仮噴気試験(OM-3)等を計画しております。

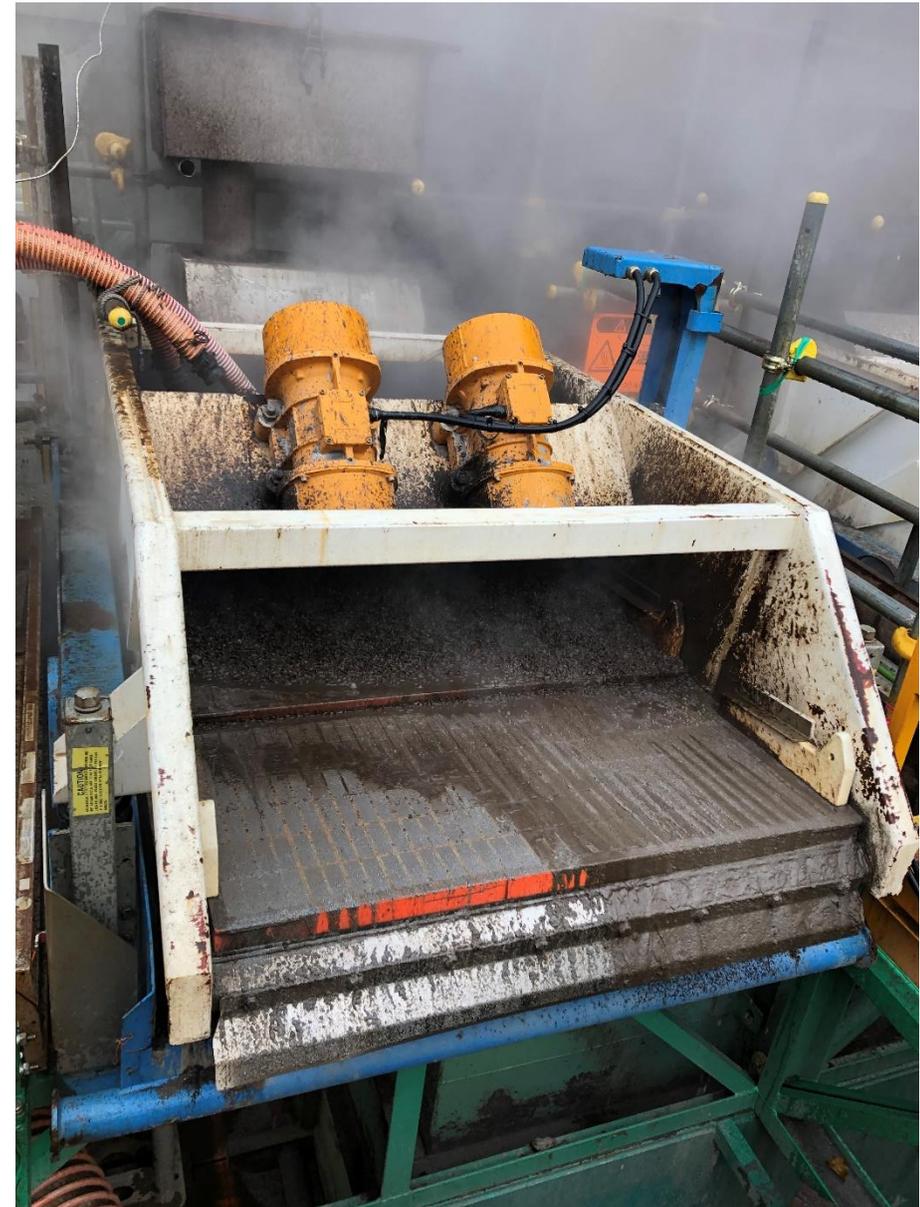
泥水循環装置

掘削用泥水を作成するために、大松倉沢より必要最小限の沢水を取水しました。

泥水は循環利用し、掘屑は産廃処理しました。

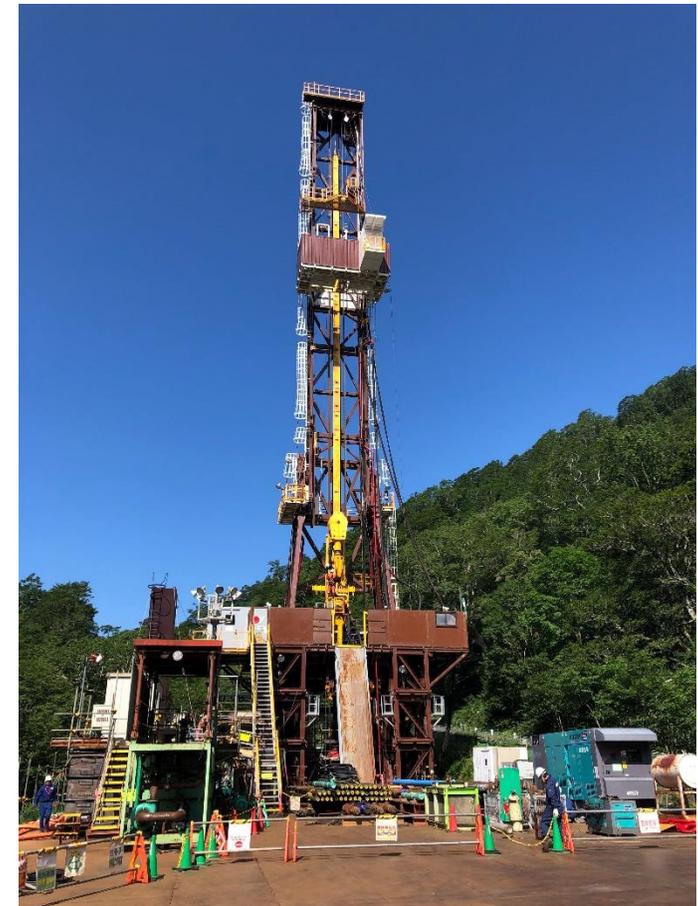
掘削リグ

環境色である茶系色に塗装された掘削リグを使用しました。

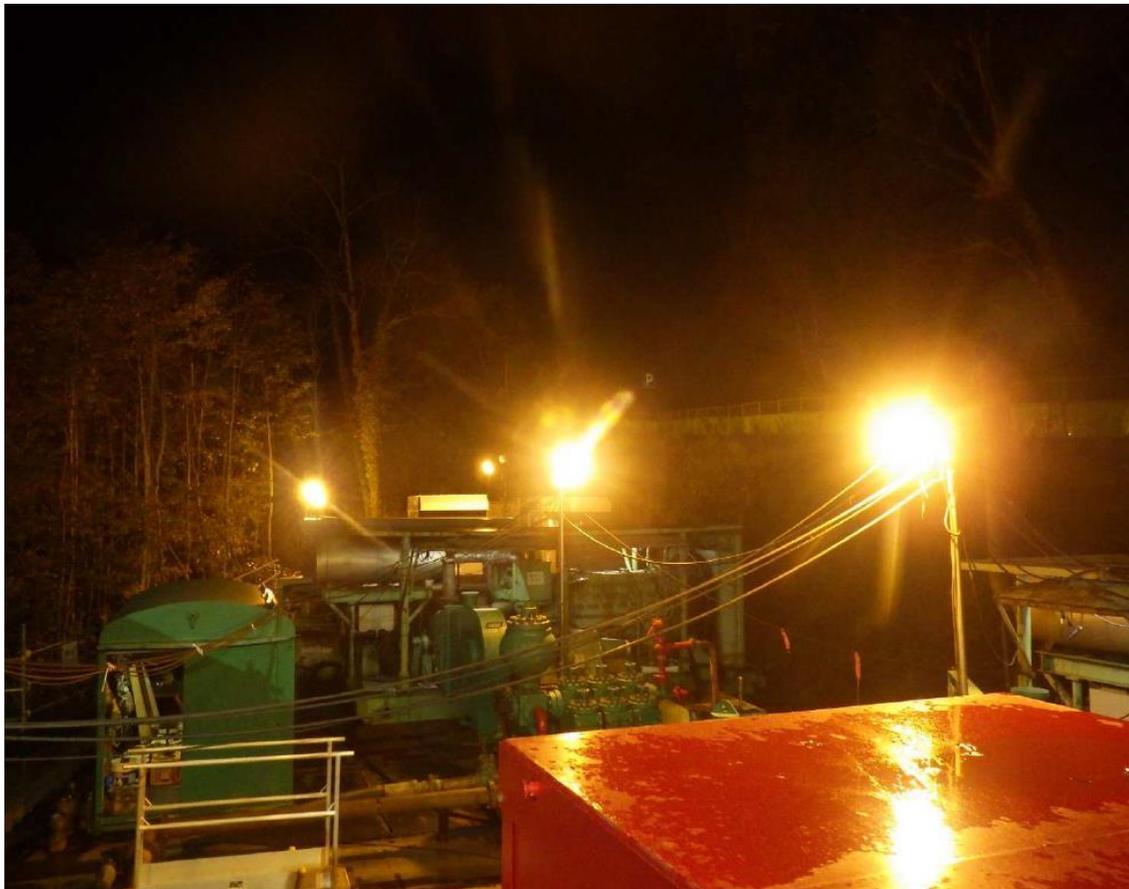
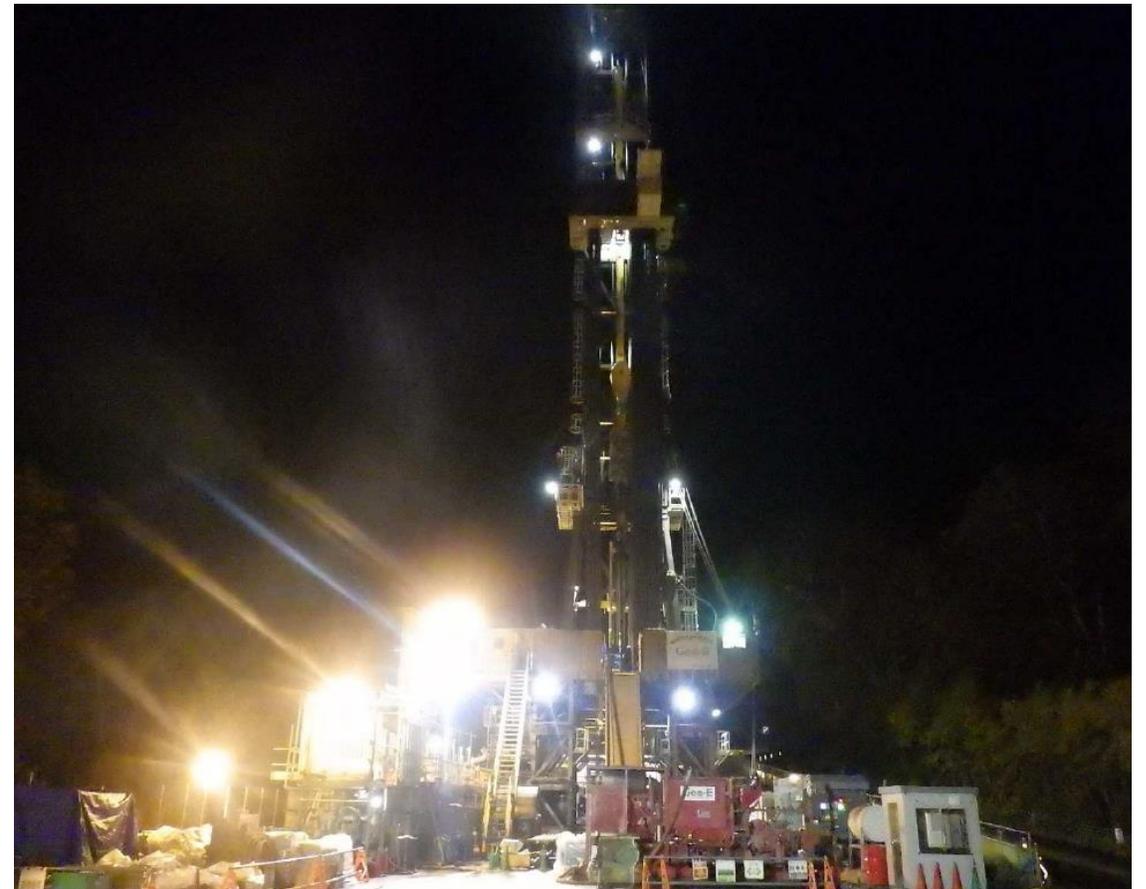
生態系への悪影響を防ぐために、昆虫類が集まりにくいLEDや高圧ナトリウムランプを使用しました。

ポンプ付近の照明

リグの照明

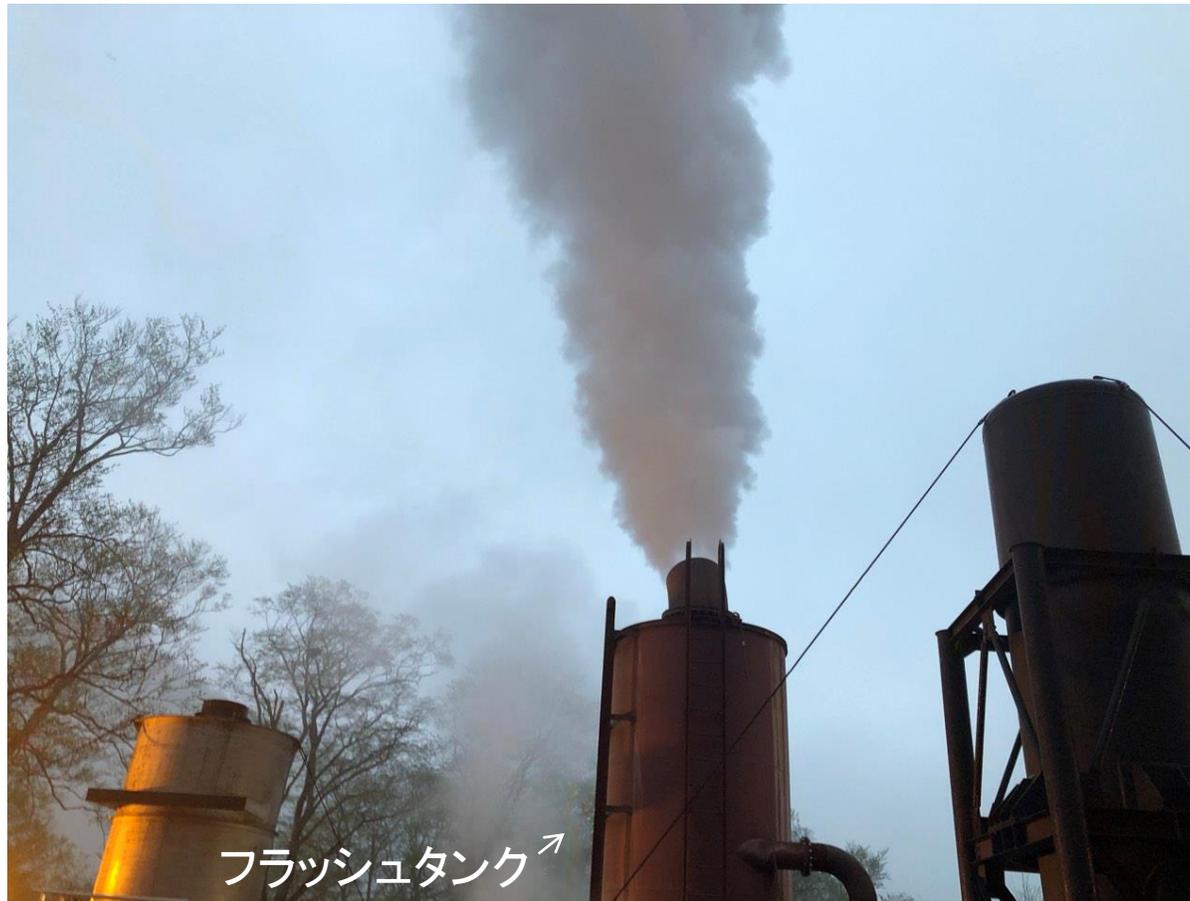
フラッシュタンク[↑]

- ・5月～6月に仮噴気試験を実施し、15日間※で実施しました。（※連続ではない）
- ・フラッシュタンクで騒音を低減させて、蒸気を放出し熱水を取り出しました。蒸気は風況を考慮し、周辺木々にかからないよう蒸気噴出口の方向を操作しました。

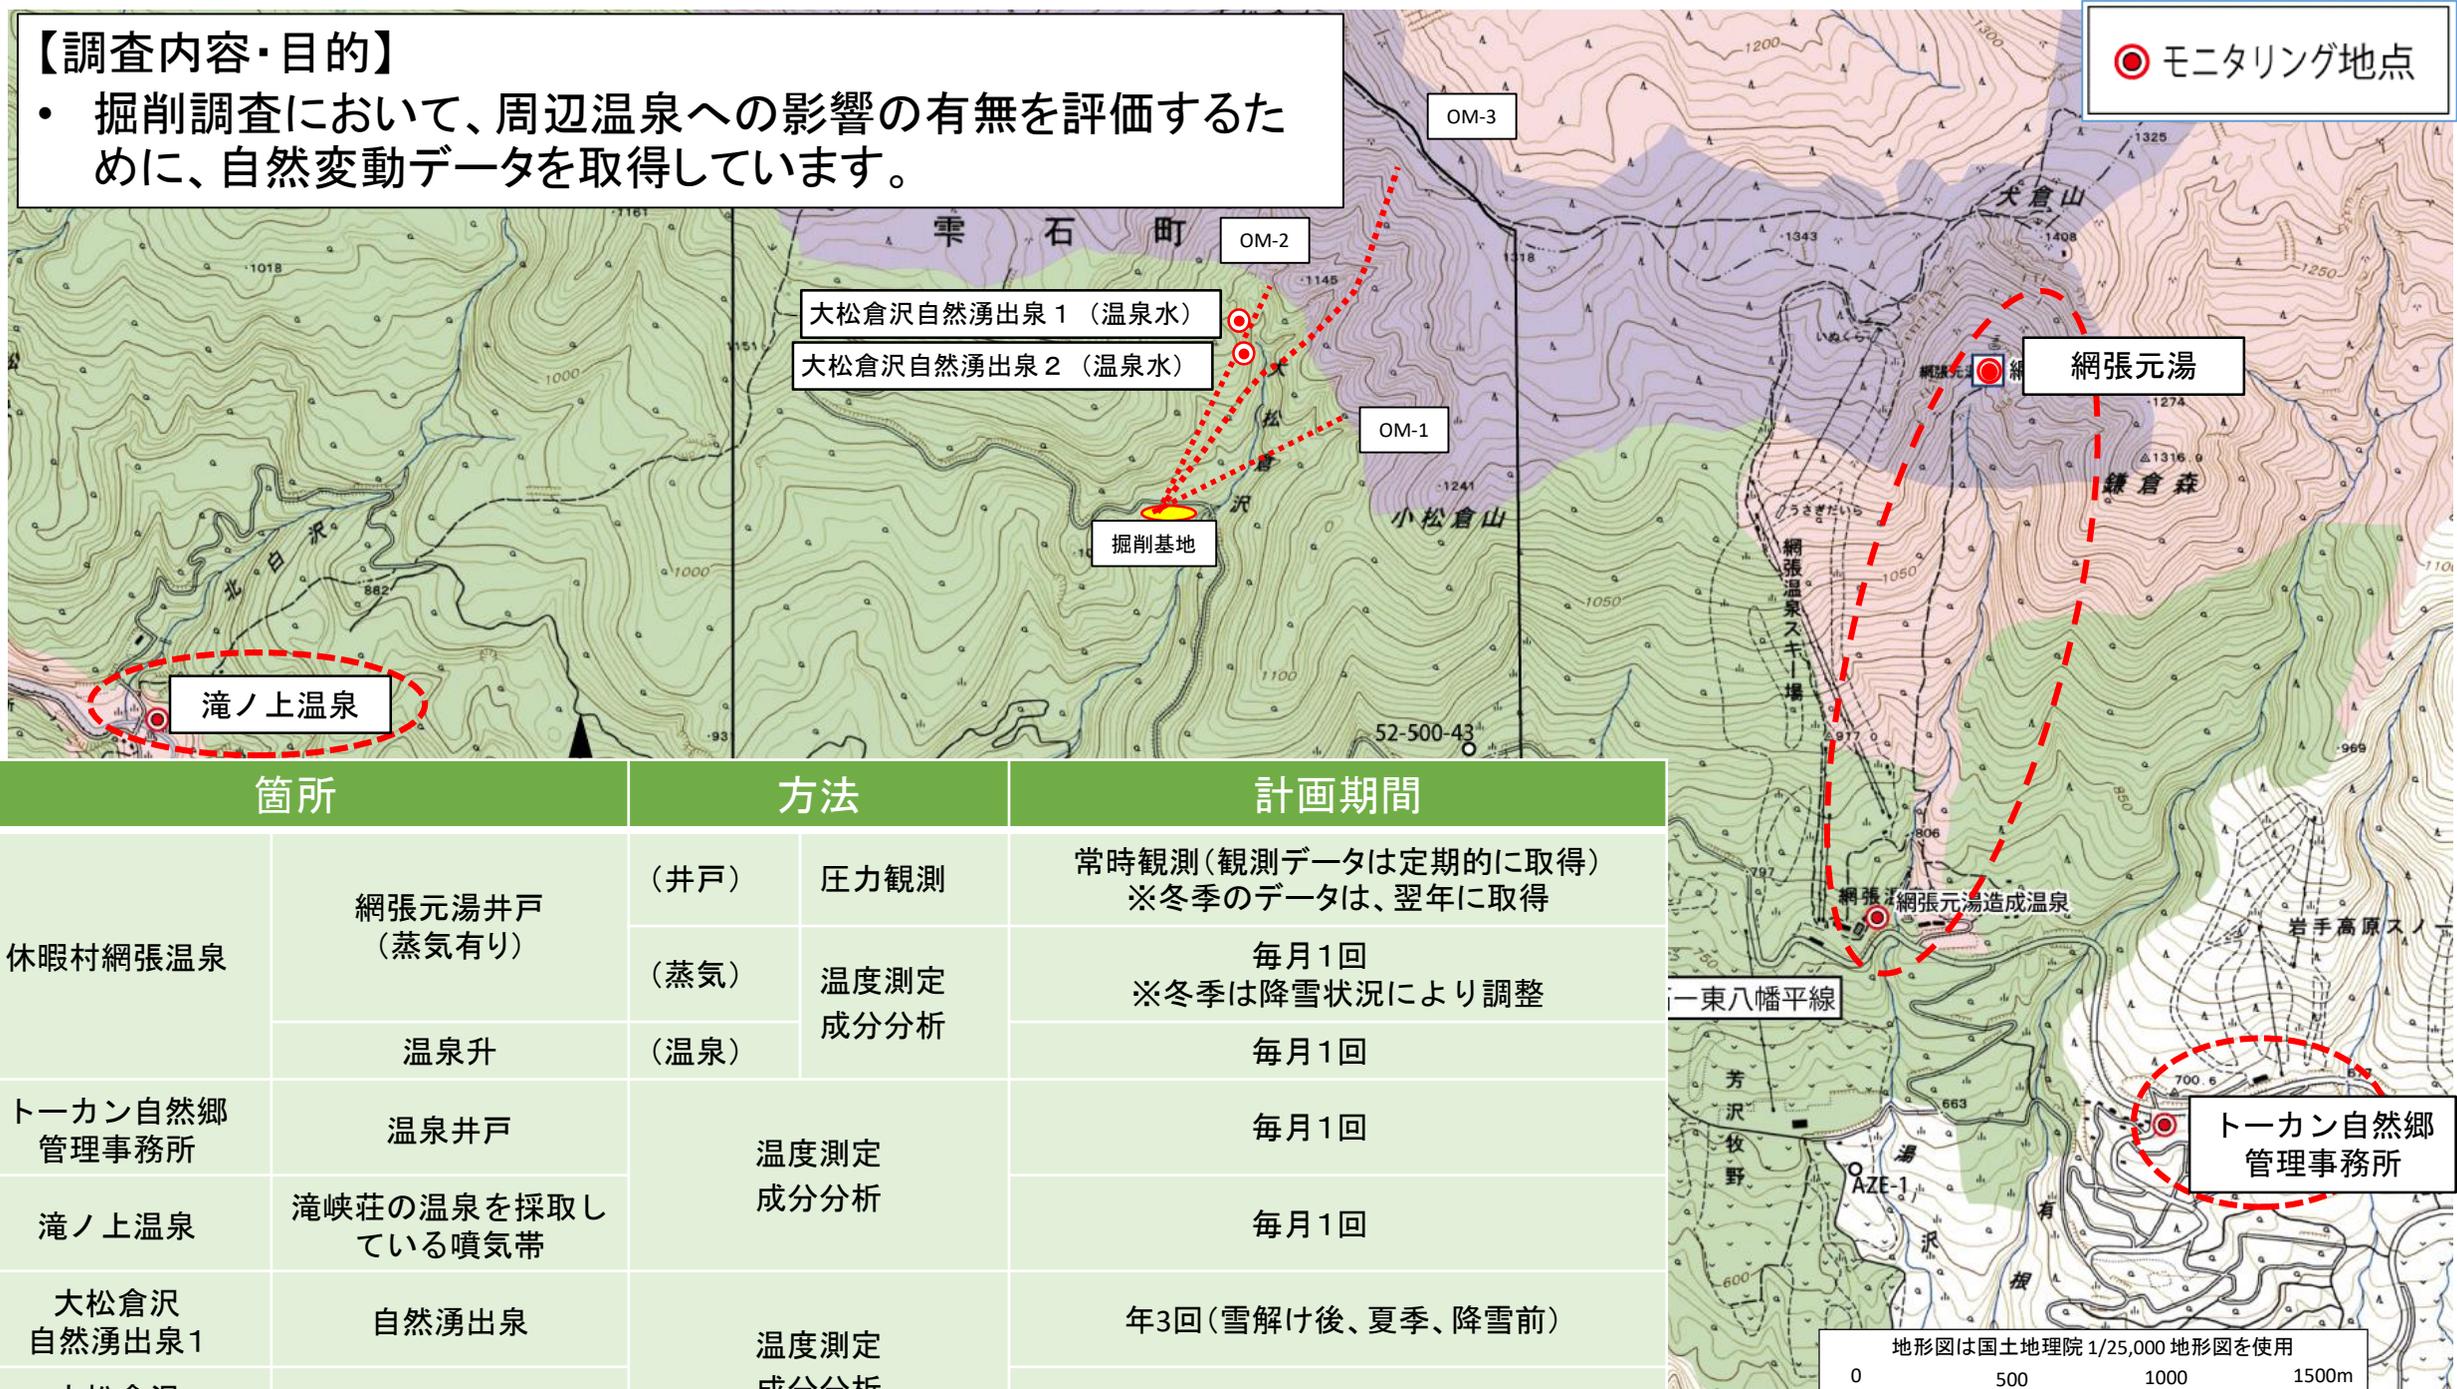
- 掘削調査において、周辺温泉への影響の有無を評価するために、自然変動データを取得しています。

箇所		方法		計画期間
休暇村網張温泉	網張元湯井戸 (蒸気有り)	(井戸)	圧力観測	常時観測(観測データは定期的を取得) ※冬季のデータは、翌年に取得
		(蒸気)	温度測定 成分分析	
	温泉升	(温泉)	温度測定 成分分析	毎月1回 ※冬季は降雪状況により調整
トーカン自然郷 管理事務所	温泉井戸	温度測定 成分分析		毎月1回
滝ノ上温泉	滝峽荘の温泉を採取している噴気帯	温度測定 成分分析		毎月1回
大松倉沢 自然湧出泉1	自然湧出泉	温度測定 成分分析		年3回(雪解け後、夏季、降雪前)
大松倉沢 自然湧出泉2	自然湧出泉	温度測定 成分分析		年3回(雪解け後、夏季、降雪前)

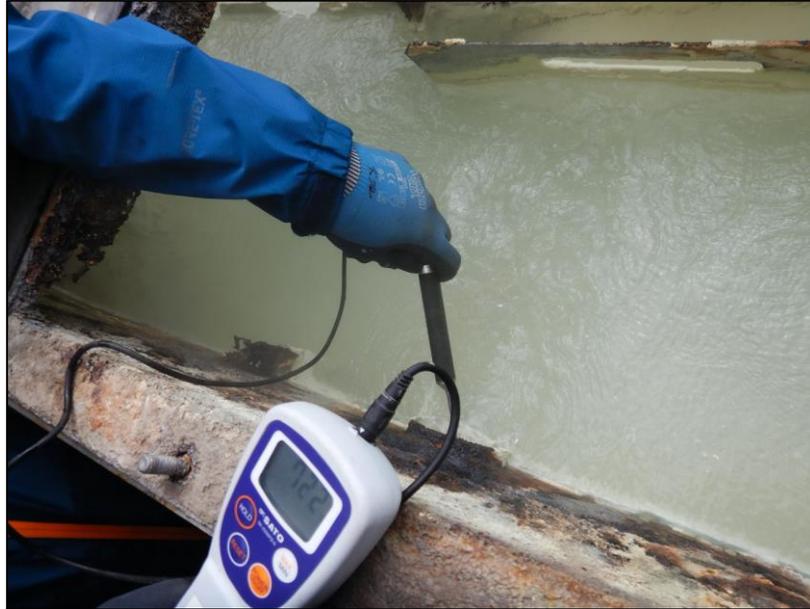
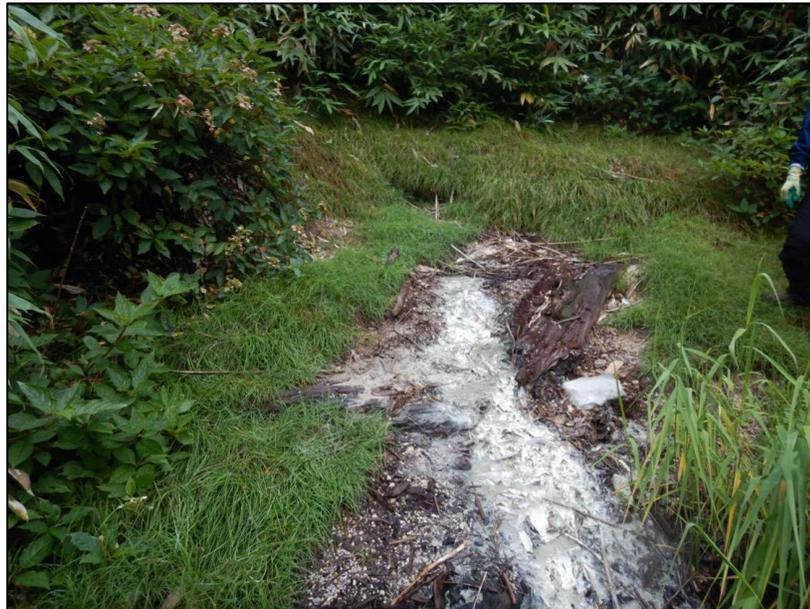
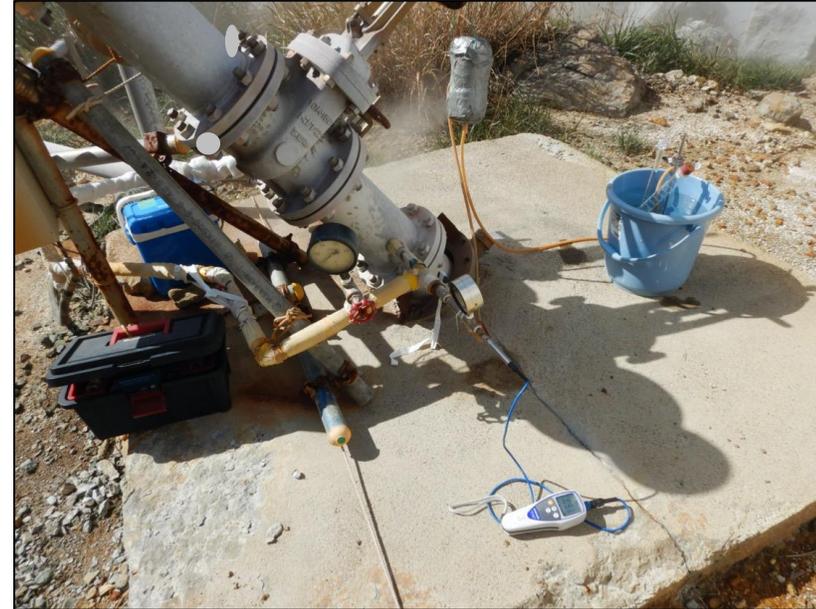
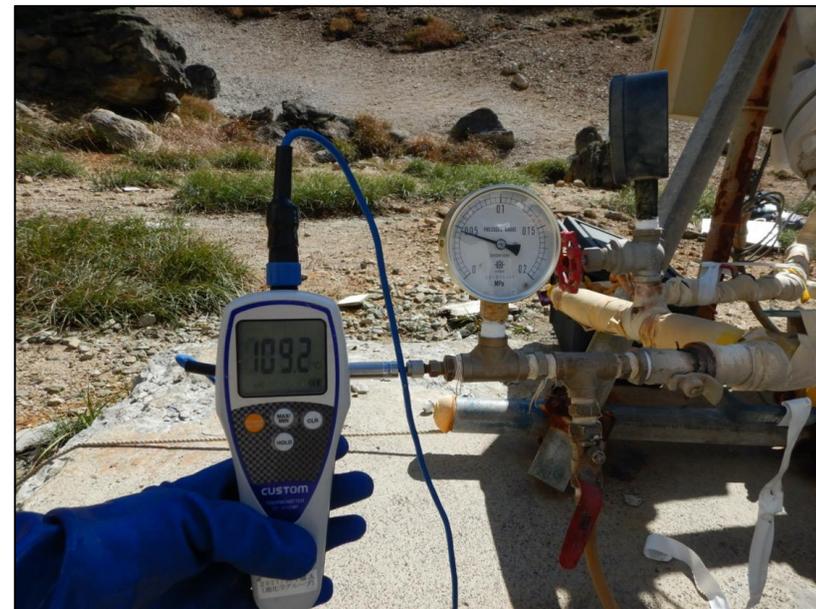
温泉モニタリング(泉温測定)

温泉モニタリング(自然湧出泉)

蒸気モニタリング(温泉井の蒸気採取)

蒸気モニタリング(坑口の温度測定)

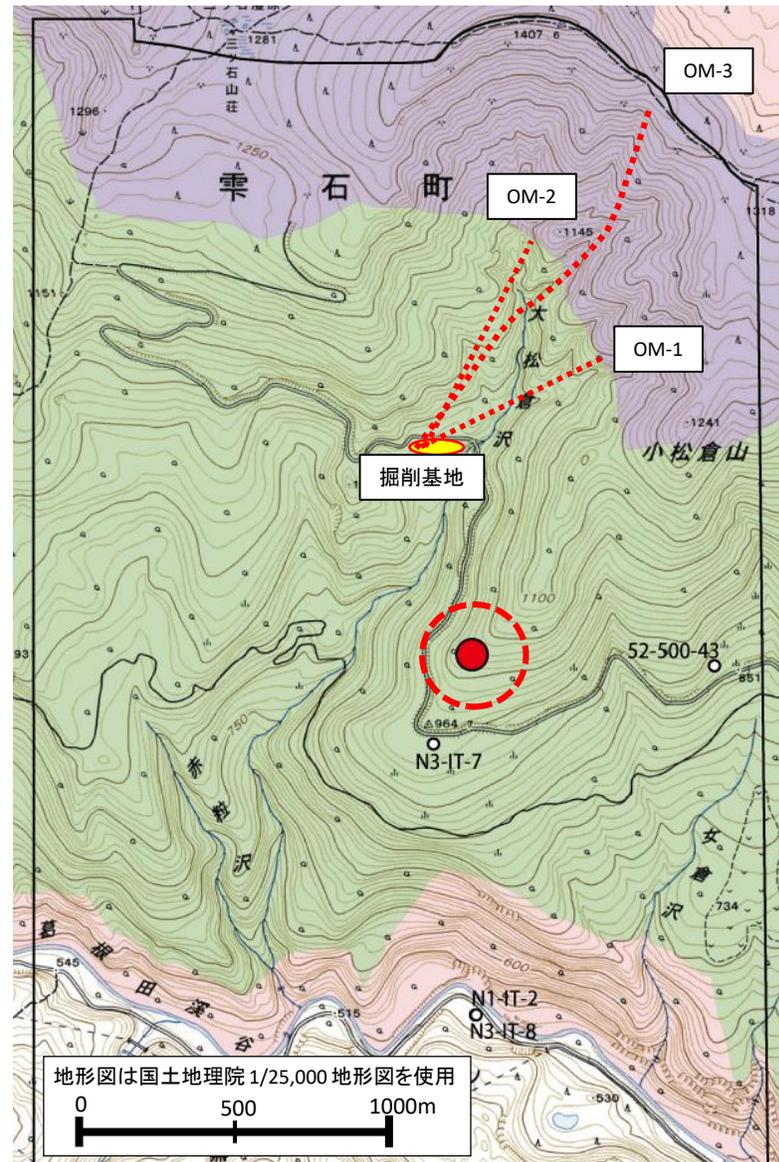
- 調査期間中は常時観測しています。
- 観測開始：2016年9月9日～常時観測中

微小地震計は、ノイズ等を避けるため登山路を避けた位置、かつ、掘削調査地が測定範囲に入るような位置を選定しています。
