第8回 大松倉山南部地域 地熱調査協議会

2021年12月20日

2021年度掘削調査報告について

2022年度(予定)掘削調査概要について

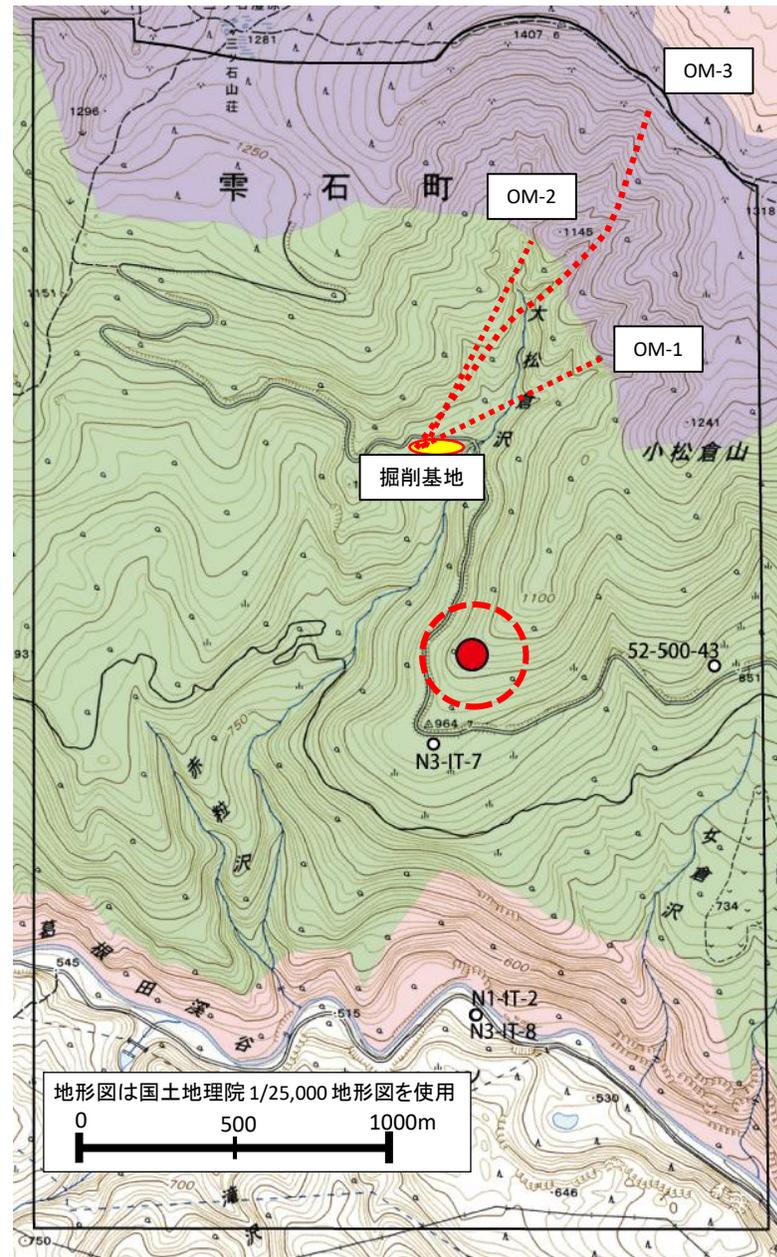
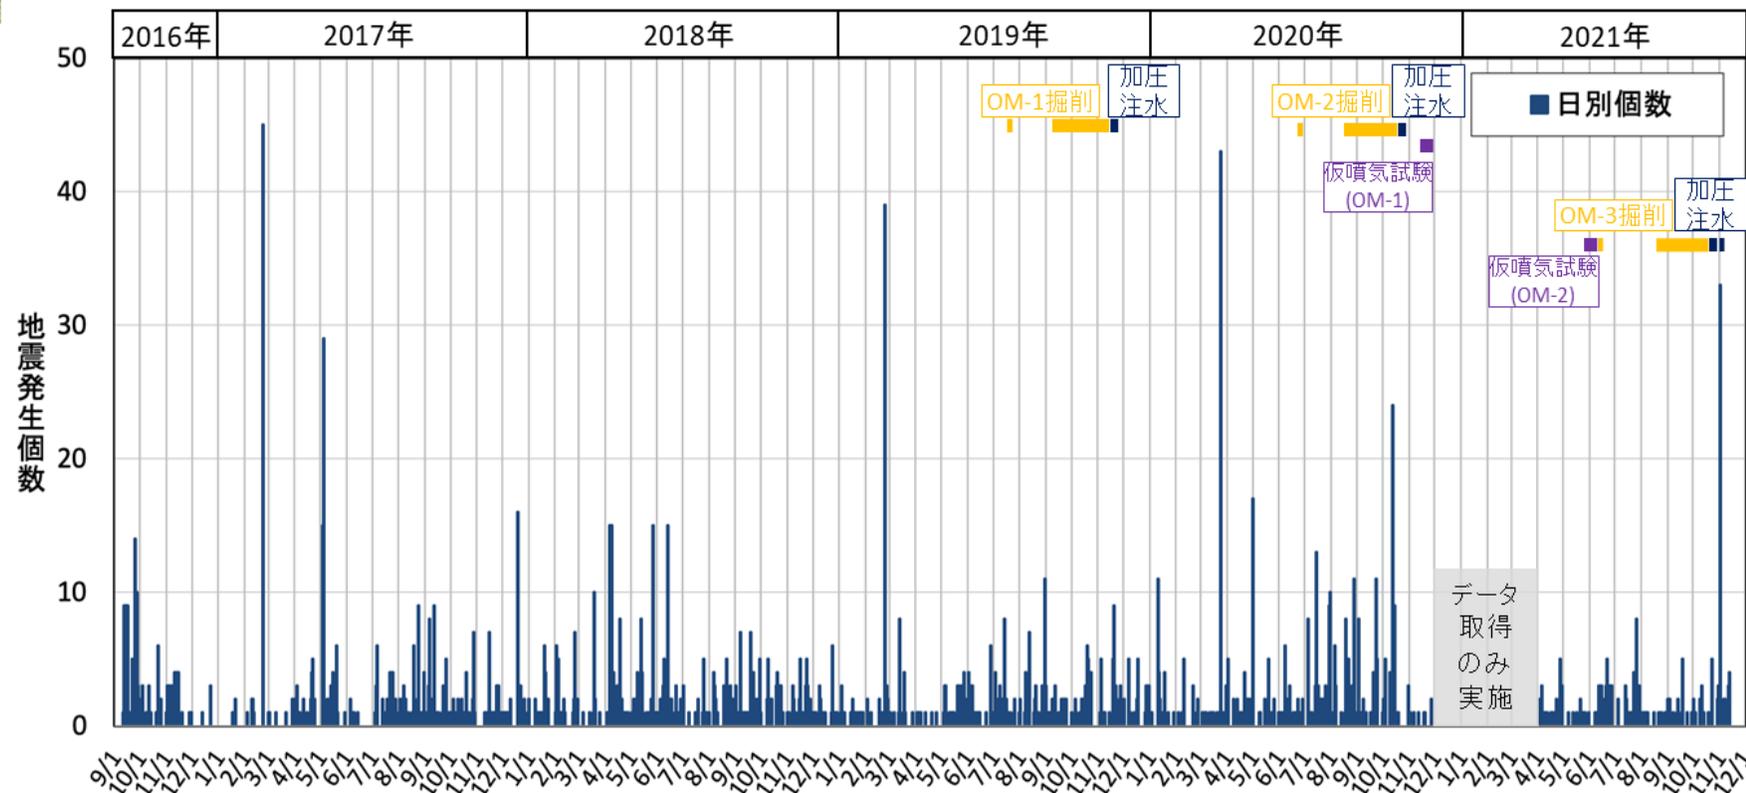
【日別地震発生頻度変動図】

- 掘削調査に伴う著しいデータの変動は見られませんでした。

※2020年12月～2021年3月は掘削等の作業を実施していないため、データは回収しておりますが、地震発生回数の解析は実施していません。

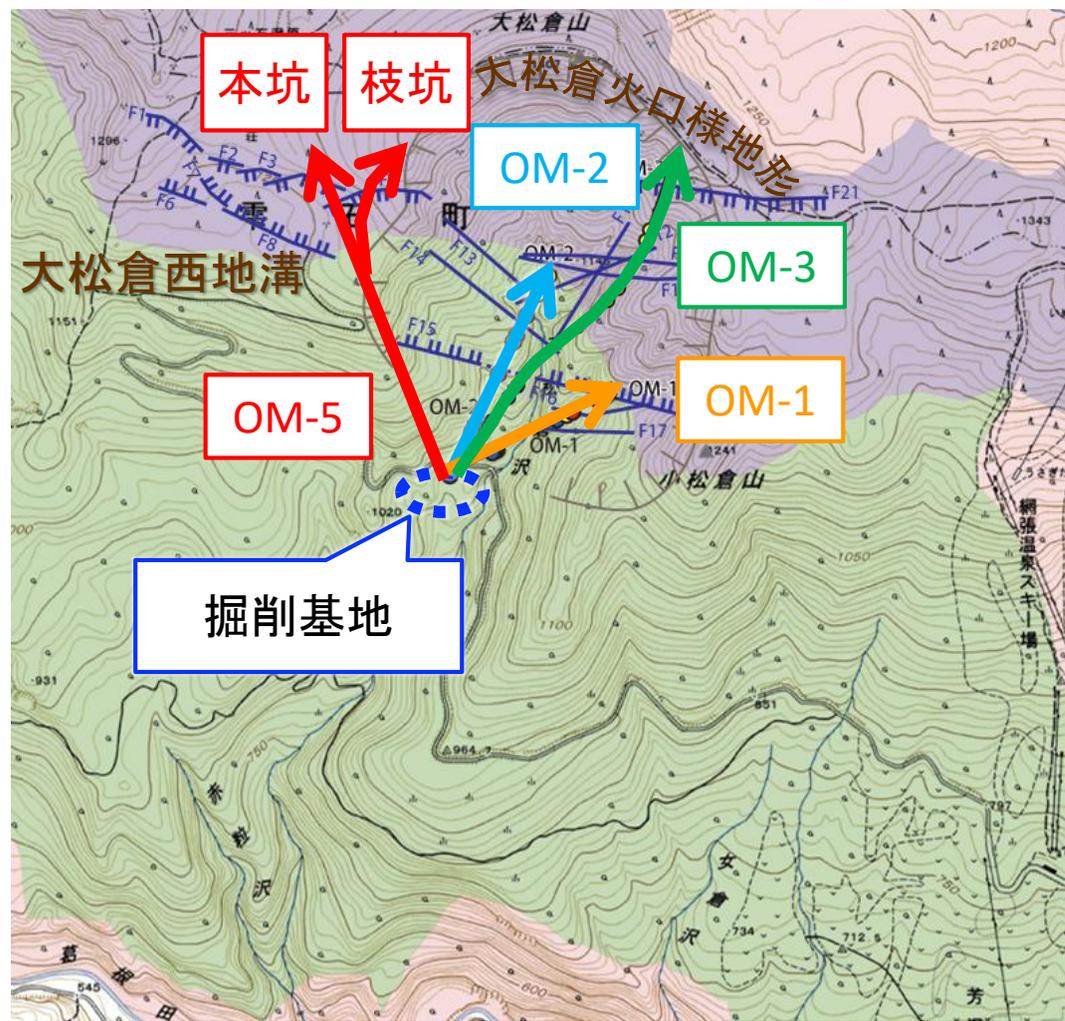
平面図

調査井の概要

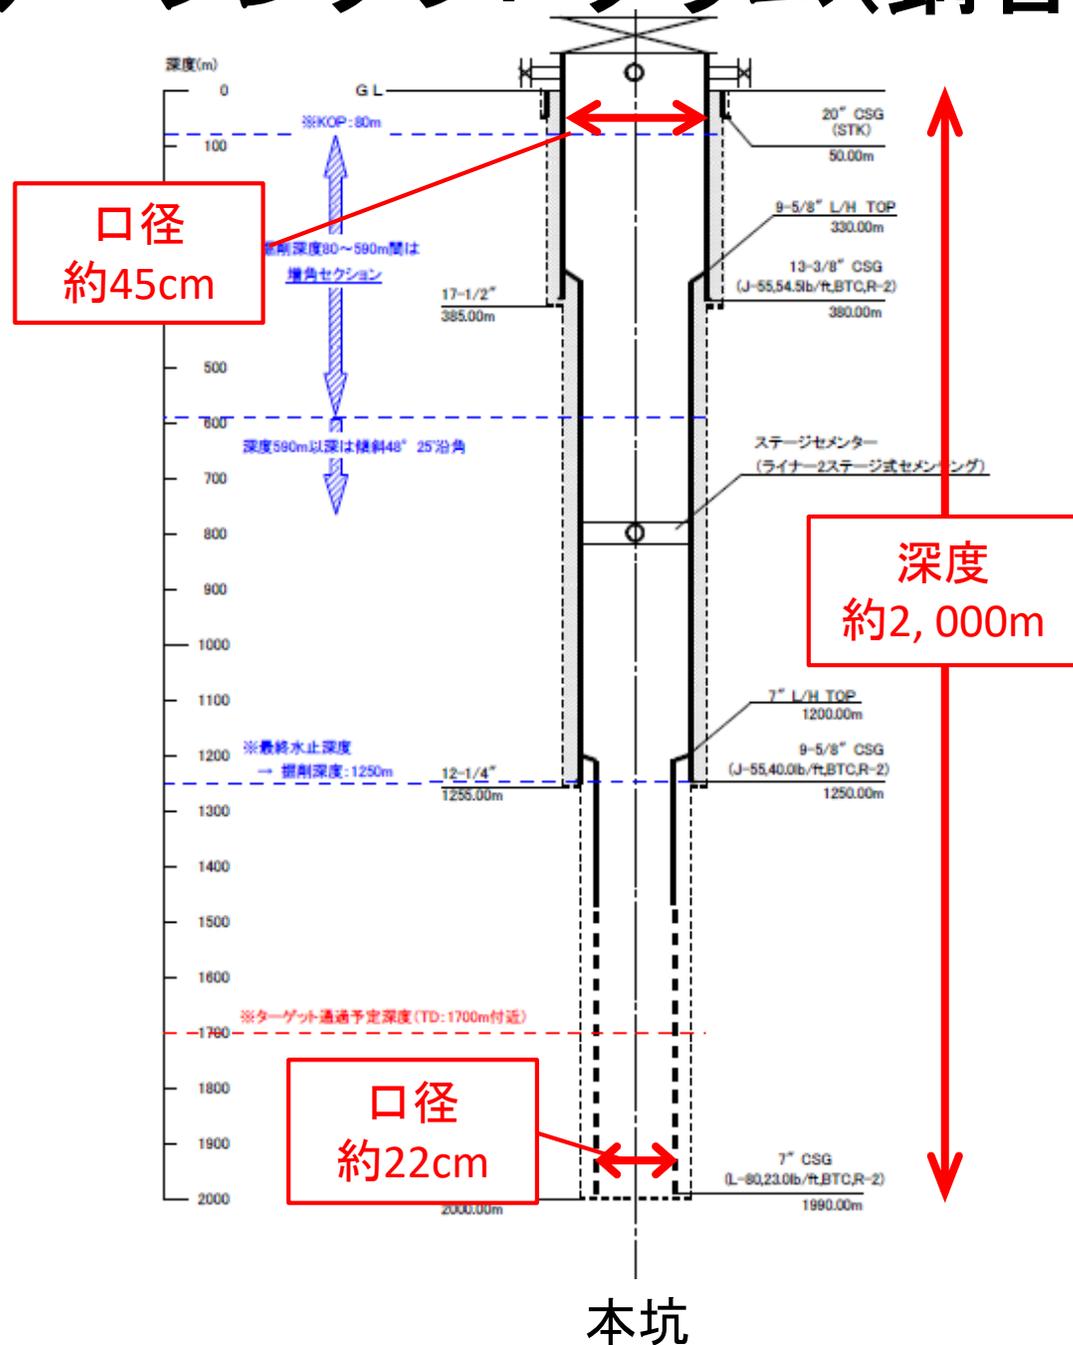
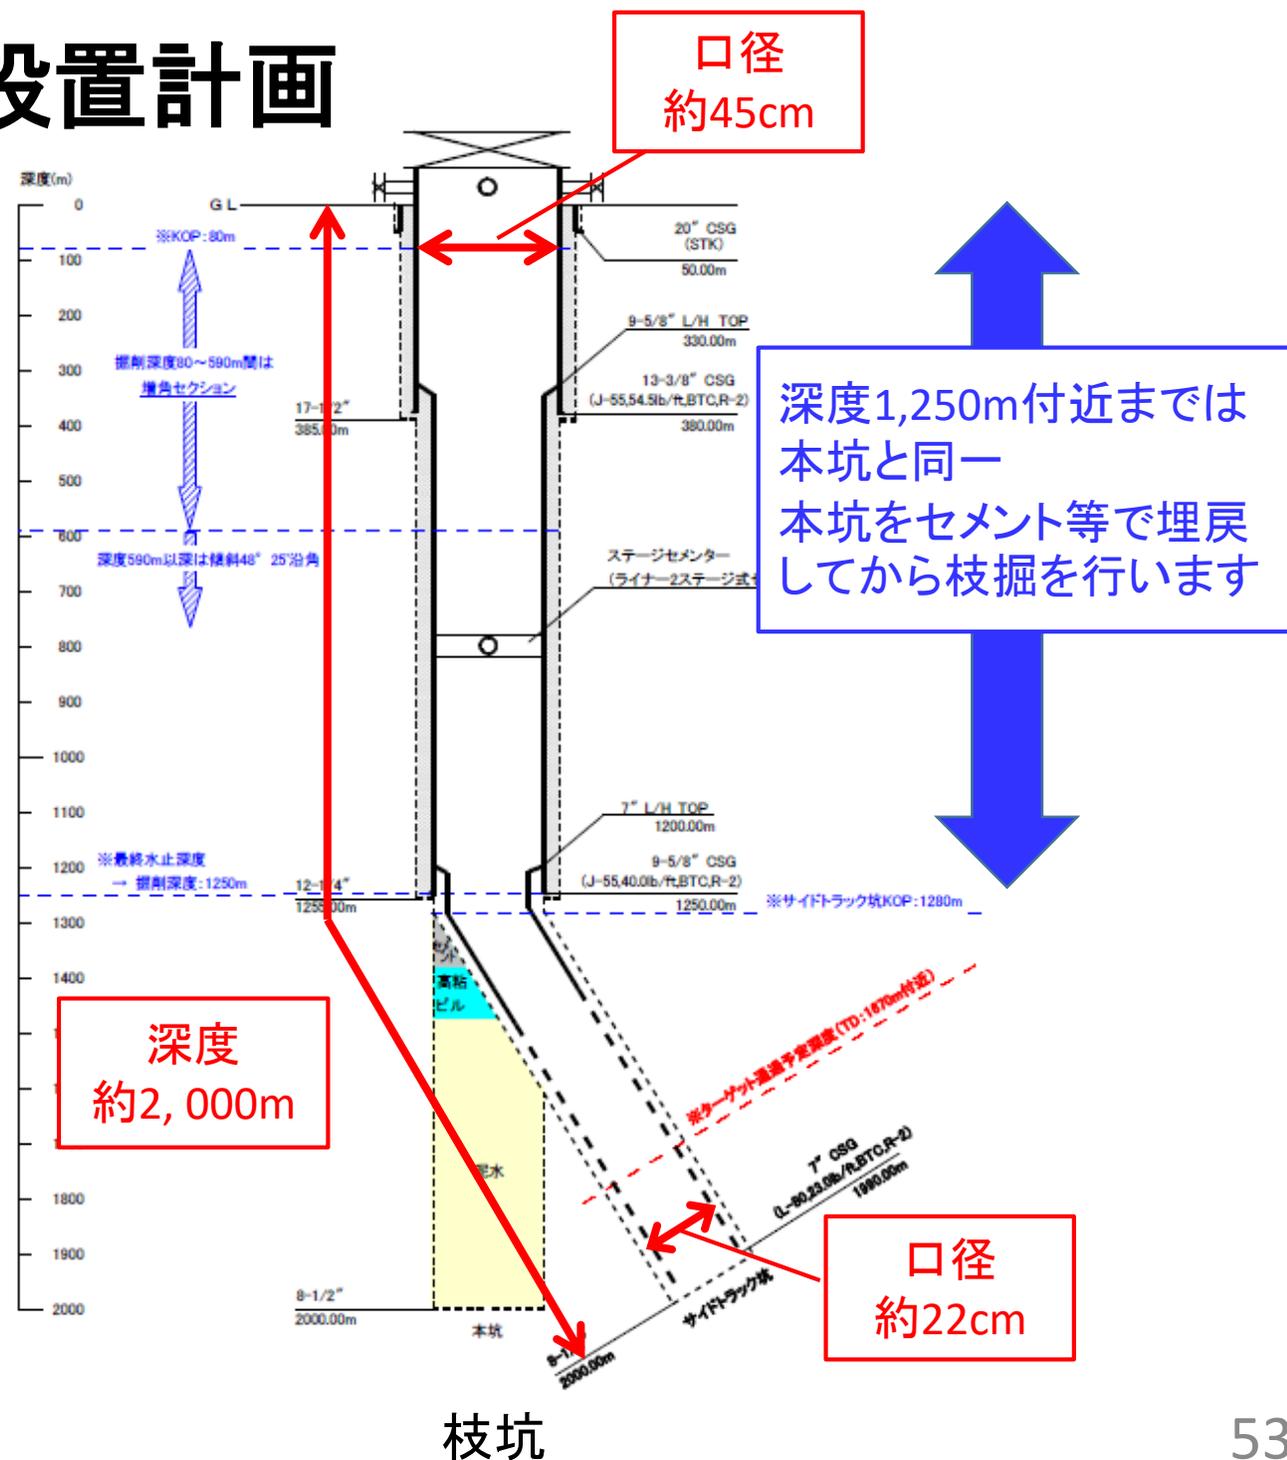
ケーシングプログラム(鋼管)設置計画

- 井戸を掘り、大きなき裂が確認された場合はケーシングパイプ（鋼管）を設置します。
- 大きなき裂が確認されなかった場合は、枝掘りを行い、ケーシングパイプ（鋼管）を設置します。
- 地下の温度や圧力、き裂、透水性などのデータを取得します。

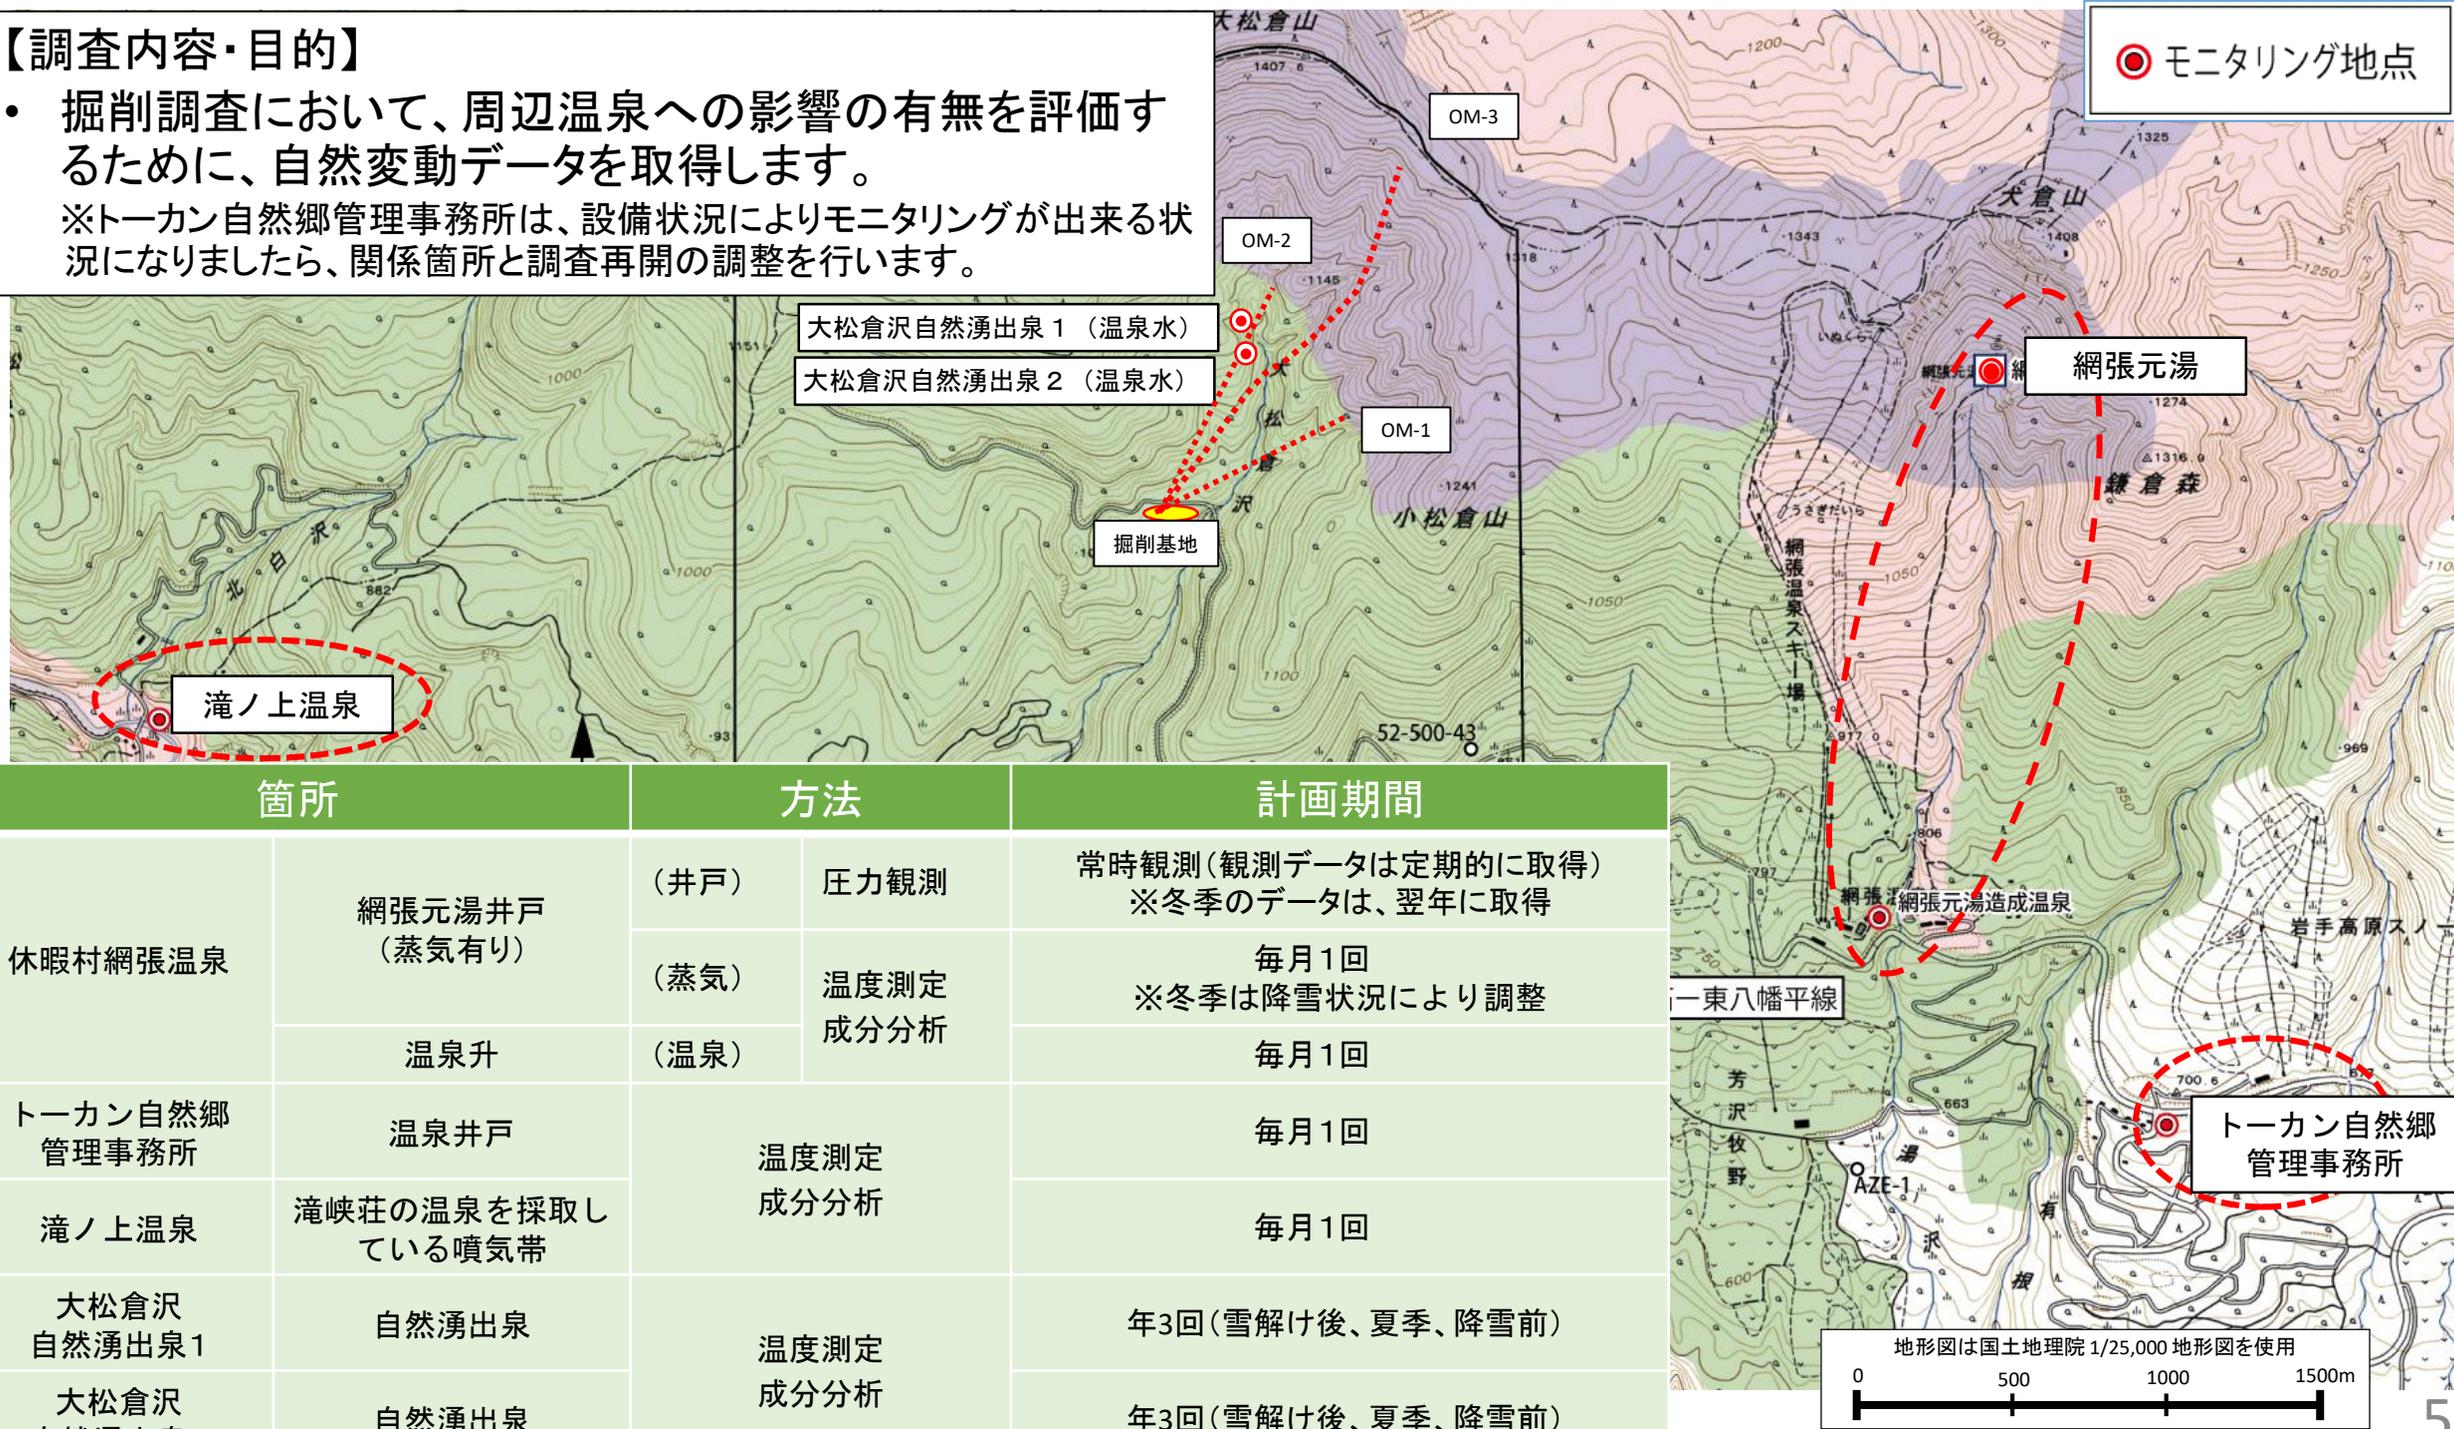
- 掘削調査において、周辺温泉への影響の有無を評価するために、自然変動データを取得します。
※トーカン自然郷管理事務所は、設備状況によりモニタリングが出来る状況になりましたら、関係箇所と調査再開の調整を行います。

箇所		方法		計画期間
休暇村網張温泉	網張元湯井戸 (蒸気有り)	(井戸)	圧力観測	常時観測(観測データは定期的を取得) ※冬季のデータは、翌年に取得
		(蒸気)	温度測定 成分分析	毎月1回 ※冬季は降雪状況により調整
	温泉升	(温泉)		毎月1回
トーカン自然郷 管理事務所	温泉井戸		温度測定 成分分析	毎月1回
滝ノ上温泉	滝峡荘の温泉を採取し ている噴気帯		温度測定 成分分析	毎月1回
大松倉沢 自然湧出泉1	自然湧出泉		温度測定 成分分析	年3回(雪解け後、夏季、降雪前)
大松倉沢 自然湧出泉2	自然湧出泉		温度測定 成分分析	年3回(雪解け後、夏季、降雪前)
