第9回 大松倉山南部地域 地熱調査協議会

2023年1月30日

2022年度掘削調査報告について

2023年度(予定)噴気試験概要について

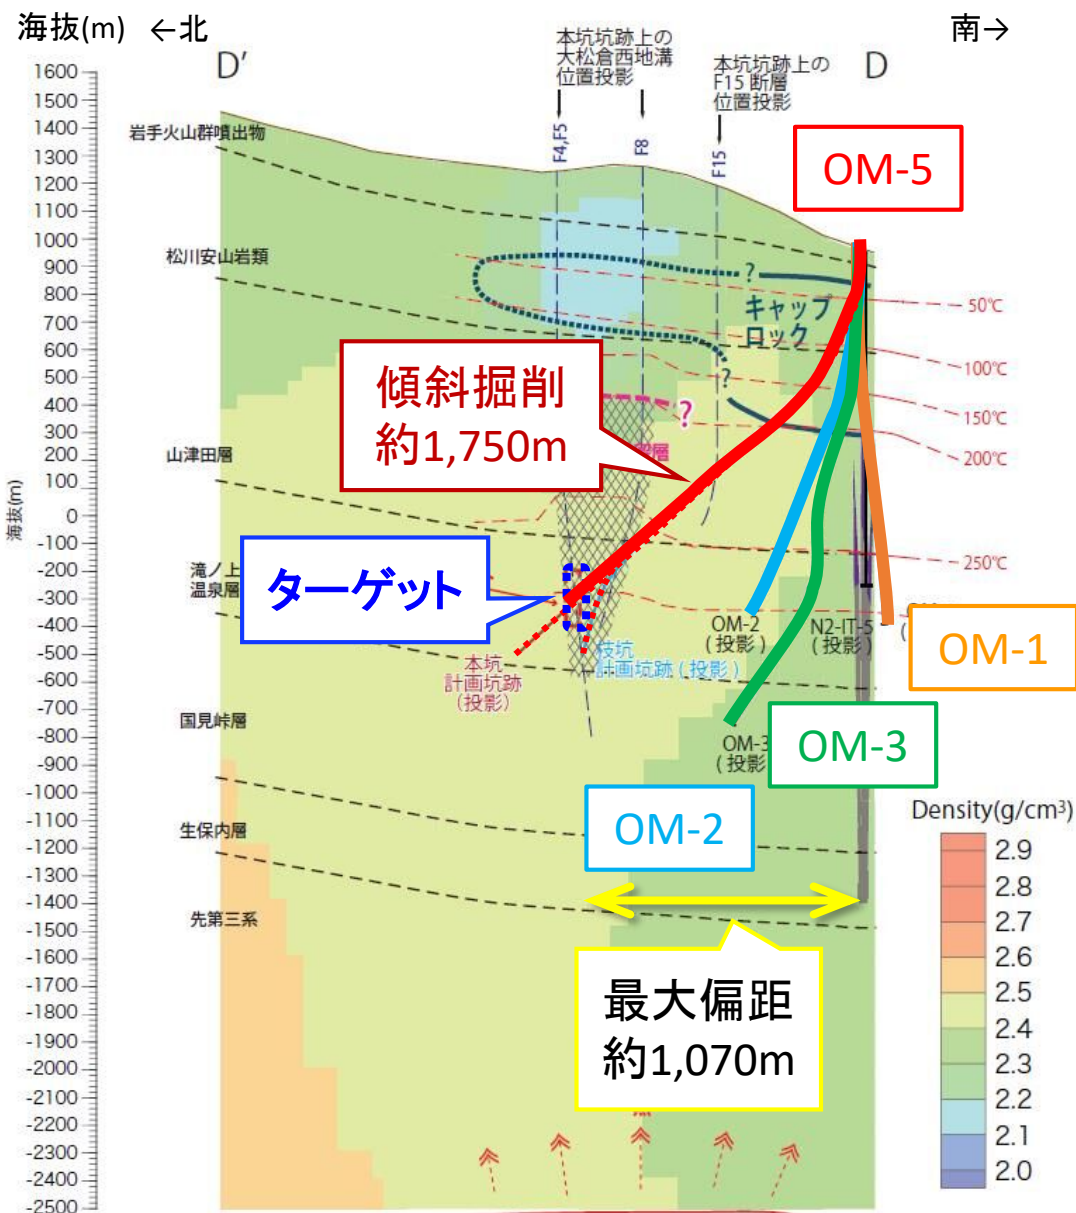
D-D'断面図(密度断面重ね合わせ)

100°C 温度分布(°C)
(破線は推定)

貫入岩脈 推定貫入岩脈

断層(地下での分布は推定)

- 大松倉火口様地形及び西地溝帯の深部(海拔200m以深)に高温域(200°C)を有する結果が得られました。また、大松倉火口様地形の深部に地熱貯留層の存在が確認されました。
- 発電に必要な継続的な噴気の可否を評価するために、2023年度は、過去掘削した調査井を複数本同時に長期間にわたって噴気を行う計画をしています。

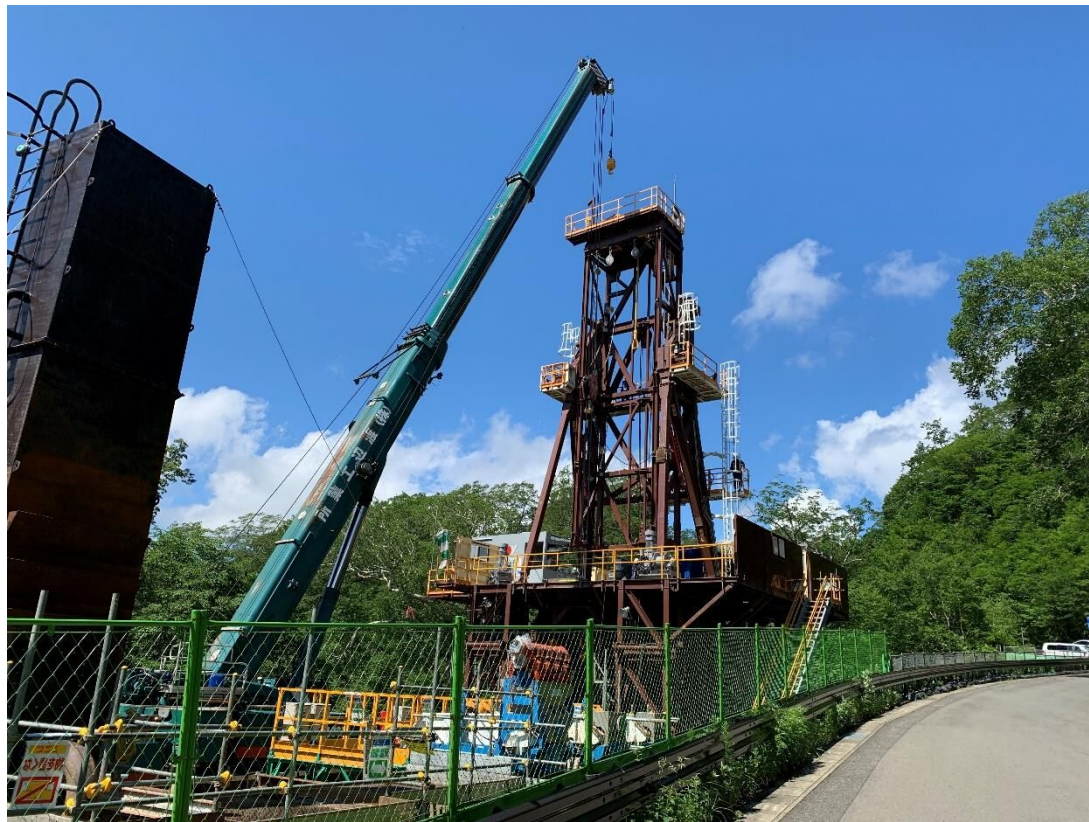
組立状況

①敷地修復 ②組立 ③OM-5掘削 ④解体

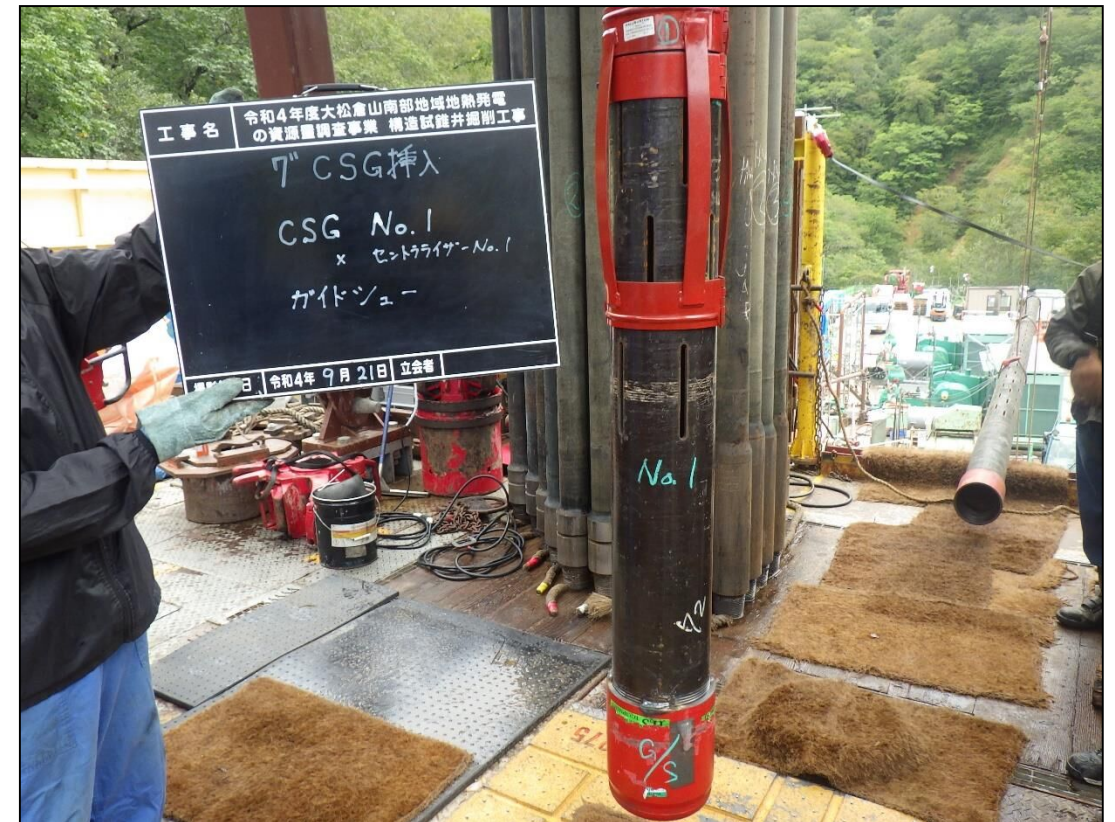
掘削作業状況

- 掘削中に、き裂群が確認されたため、枝掘りを行わずに、ケーシングパイプ(鋼管)を設置しました。
- 地下の温度や圧力, き裂, 透水性等のデータを取得しました。

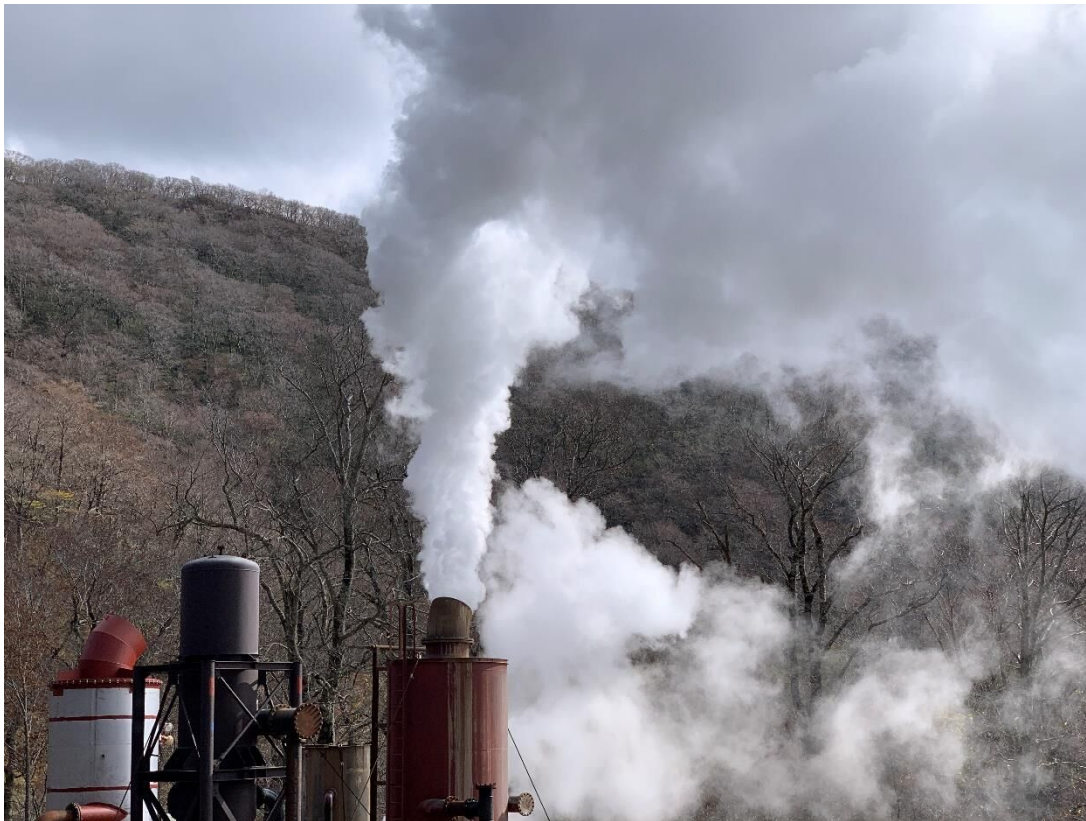
蒸気の様子

- OM-3 に対して、3週間程度の仮噴気試験を行い、蒸気の流量および性状を確認しました。
- 岩粉飛散やガス対策を実施し、事故無く調査を完了しました。

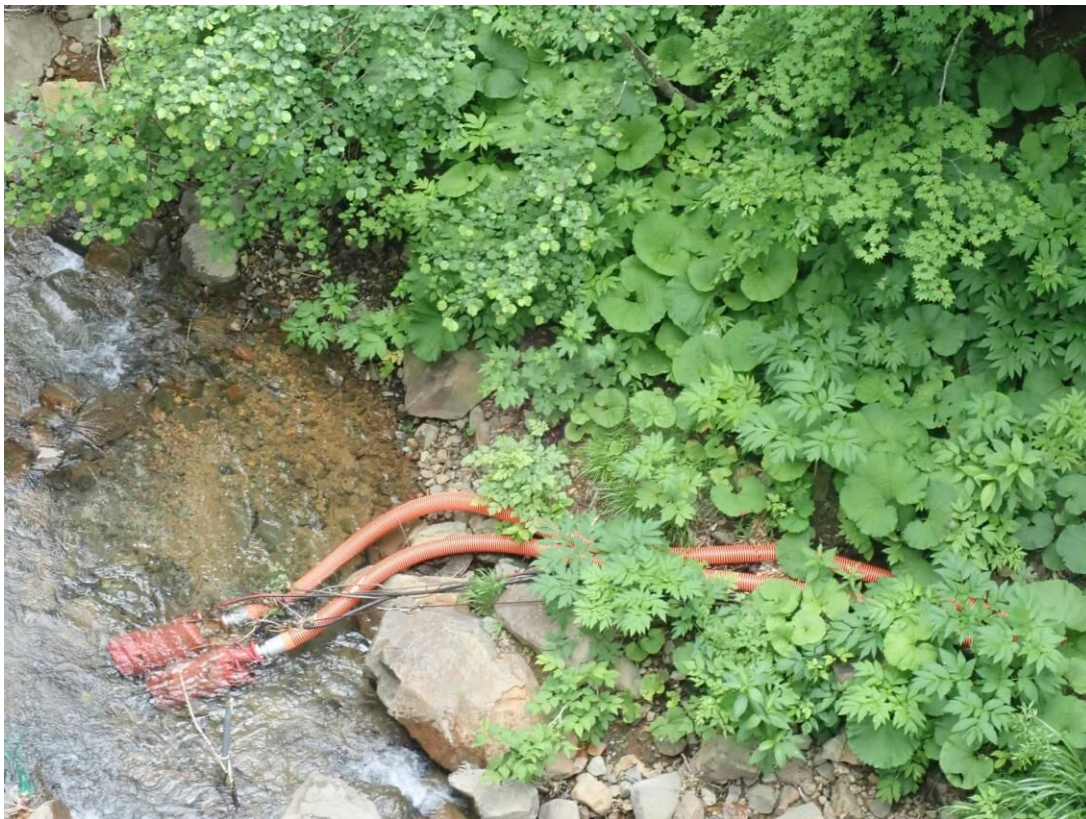
取水ポンプ

掘削用泥水を作成するために、大松倉沢より必要最小限の沢水を取水しました。

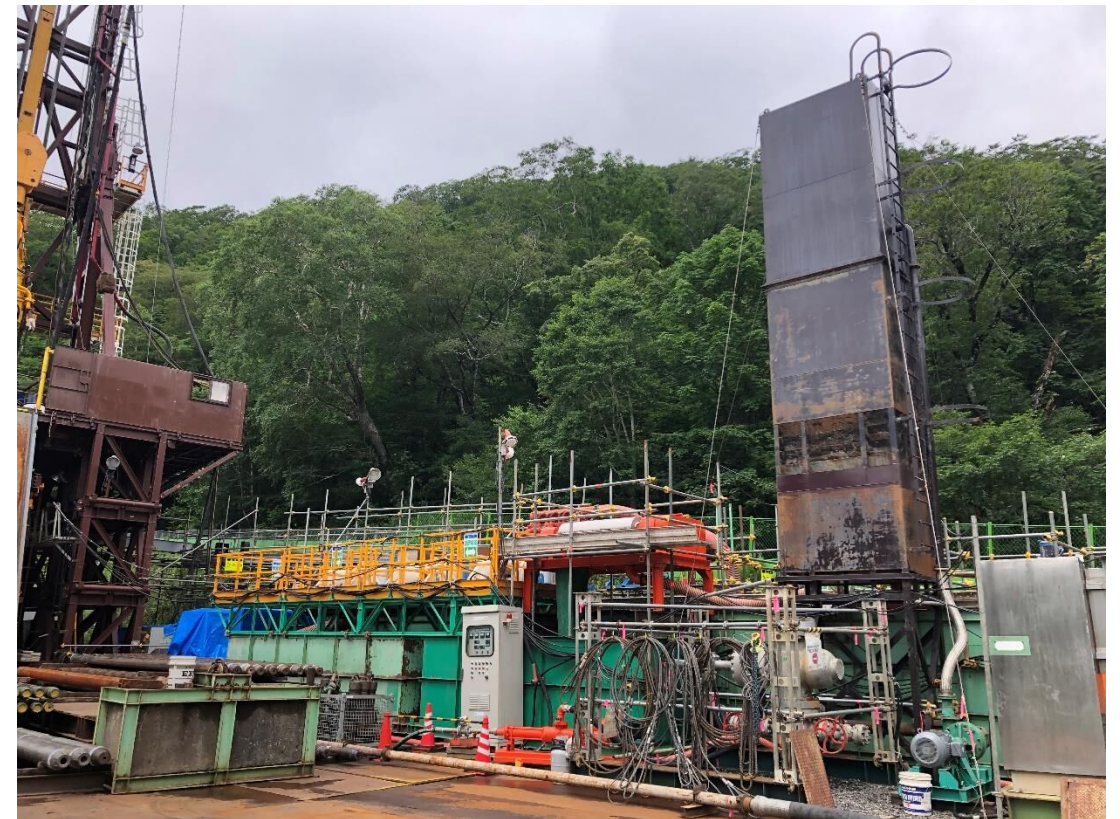
泥水循環装置

泥水は循環利用し、掘屑は産廃処理しました。

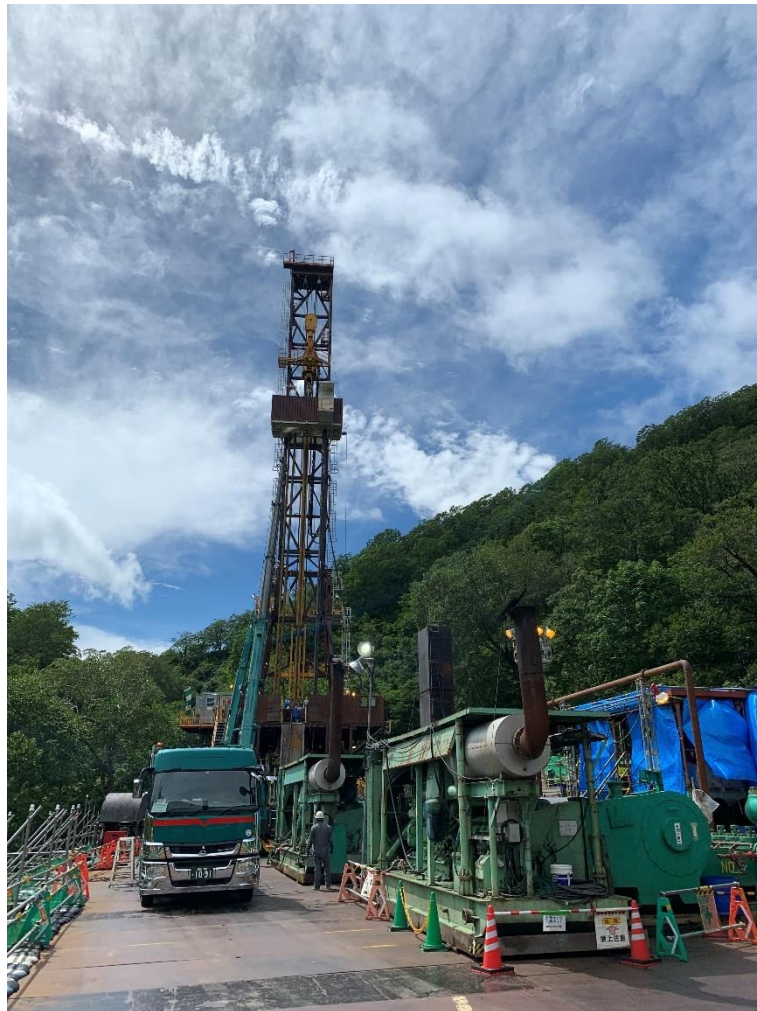
掘削リグ

環境色である茶系色に塗装された掘削リグを使用しました。

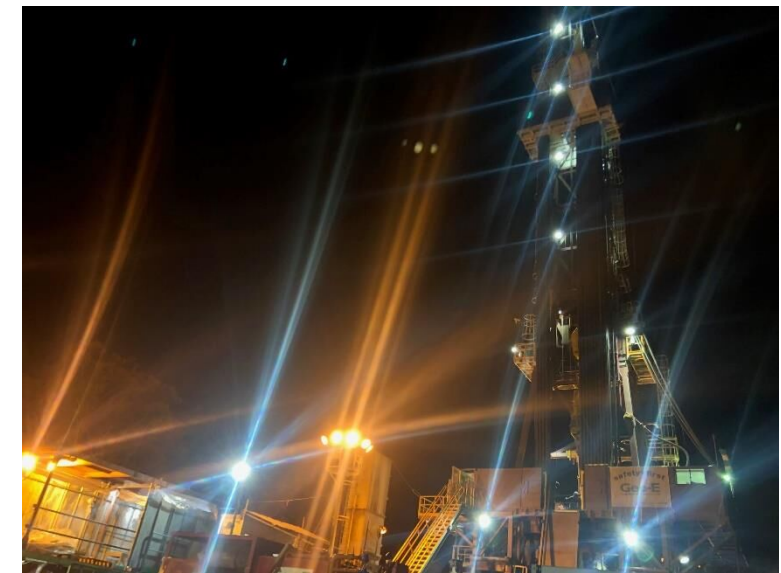
照明

生態系への悪影響を防ぐために、昆虫類が集まりにくいLEDや高圧ナトリウムランプを使用しました。

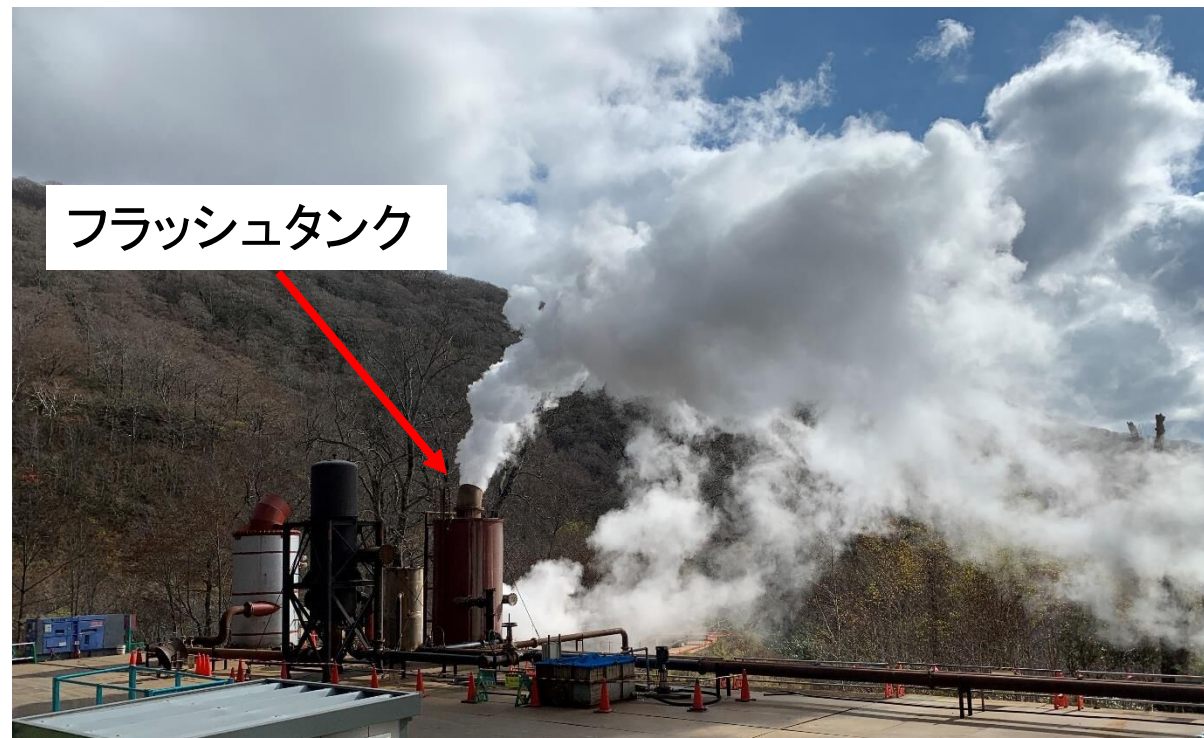
- 10月～11月にOM-3の仮噴気試験を実施し、3週間程度、蒸気の噴出を監視しました。
- フラッシュタンクで騒音を低減させて、蒸気を放出し熱水を取り出しました。蒸気は風況を考慮し、周辺木々にかからないよう蒸気噴出口の方向を操作しました。
- 取り出した熱水はOM-1に還元しました。

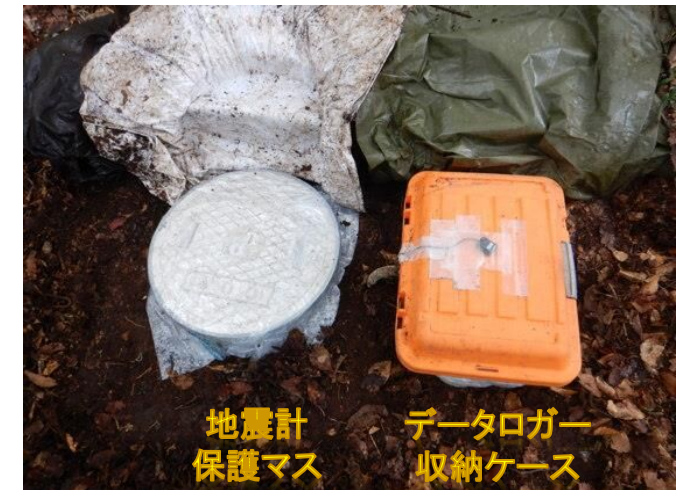
地震計
保護マス

データロガー
収納ケース

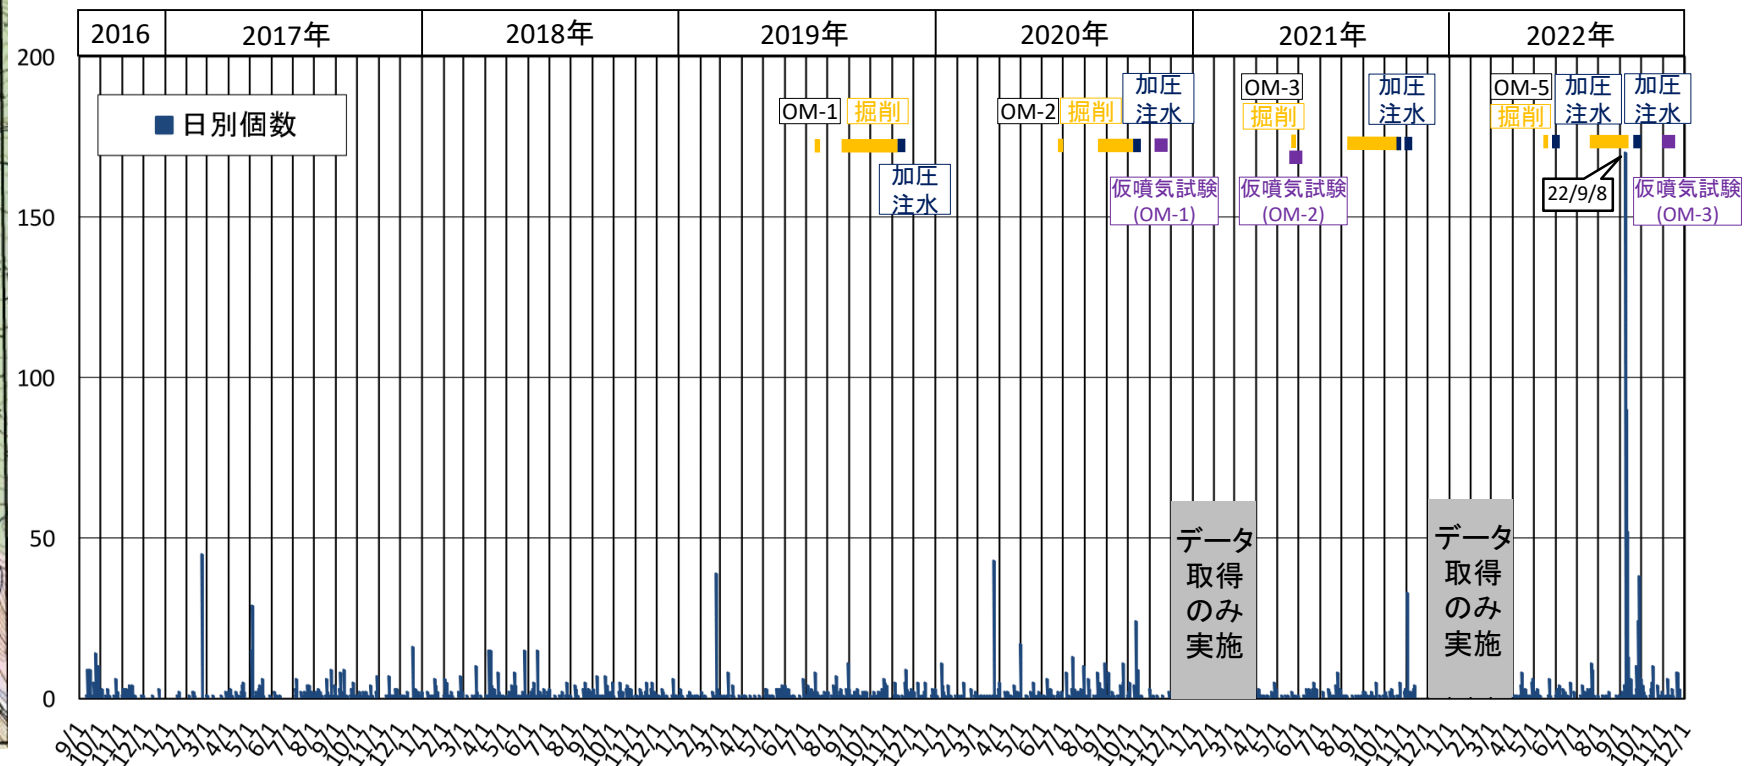
日別地震発生頻度変動図

- 2022年9月8日に大松倉山南部地域外で多数の地震(マグニチュード-0.2~3.9)が観測されました。その他の期間に著しいデータの変動は見られませんでした。
- 分析の結果、大松倉山南部地域の地熱調査に関連する地震は少なかったことを確認しました。
- 気象庁は岩手山の火山活動について「火山活動に特段の変化はなく、静穏に経過しており、噴火の兆候は認められない」ことを公表しております。

【補足説明】
観測点から約11kmの範囲で観測された地震(初期微動継続時間が2秒以下の地震)を計数対象としています。

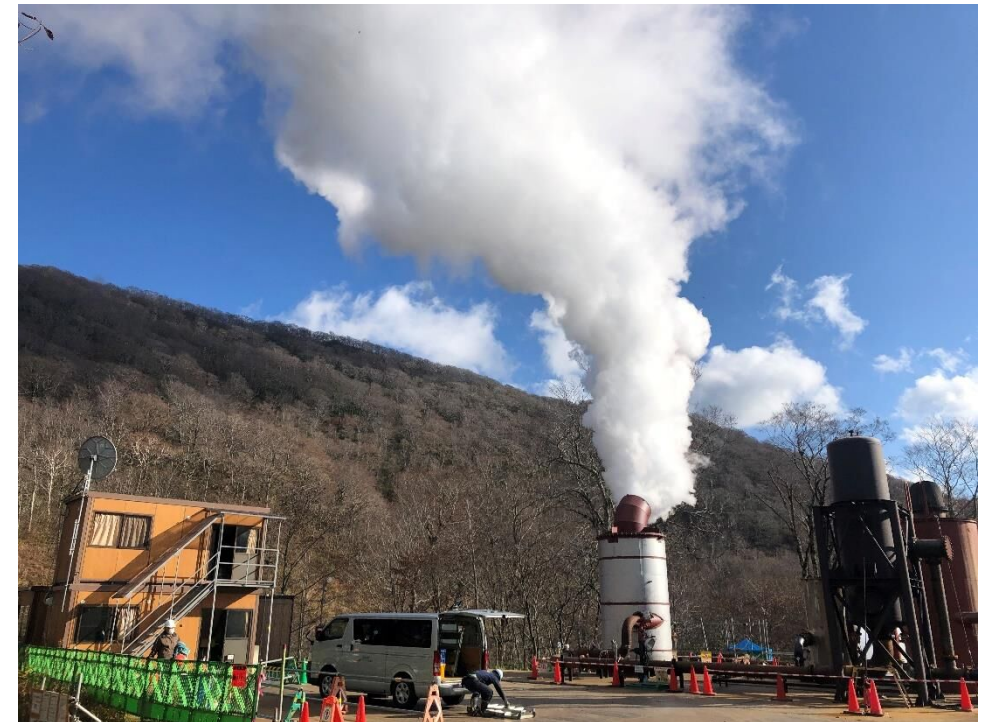
噴気試験のイメージ
(2022年仮噴気試験時の写真)

- 5月～8月にかけて、OM-2・OM-5を噴気させ、OM-1・OM-3に還元する噴気試験を行い、蒸気や熱水の性状を調査します。
- 県道（奥産道第二ゲート）の通行止め解除前に噴気試験を開始し、利用者が増加する紅葉シーズン前に調査を完了する計画とします。
